# Ubicazione: Corso TORINO n°1

Classificazione da P.R.G.C.: Complessi unitari di valore storico-documentario, cortili e giardini di pertinenza

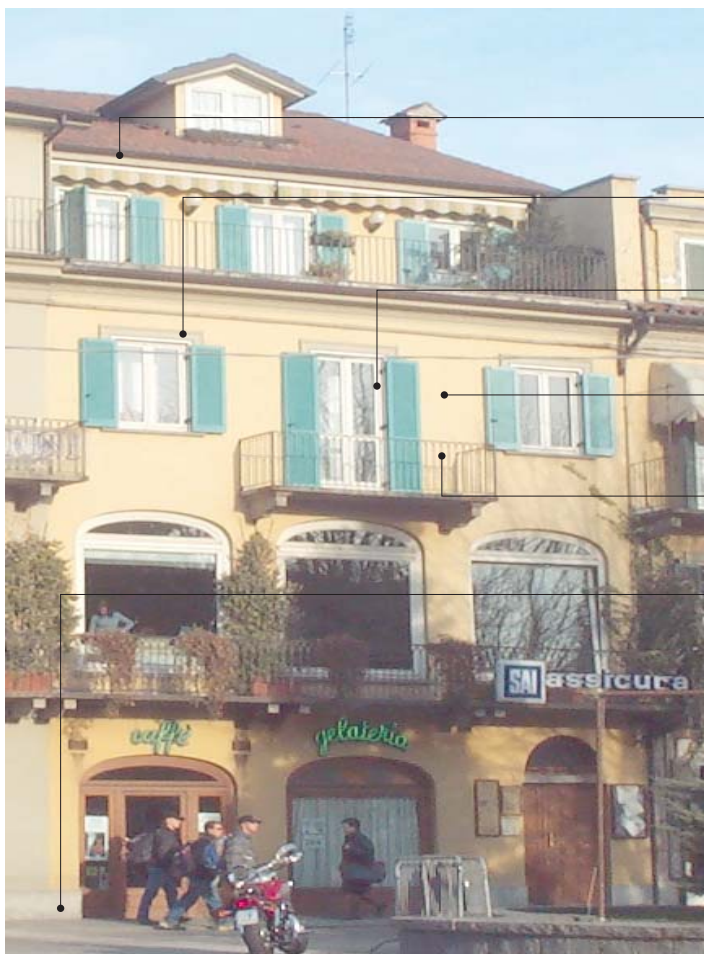
elementi architettonici	
—	cornicione
—	cornici
—	serramenti e sistemi oscuranti
—	fondo
—	ringhiere
—	zoccolo

60		ferro	art. n°11
portone	essenza noce		legno		
zoccolo			pietra di luserna		art. n°12
note	Obbligo di velatura

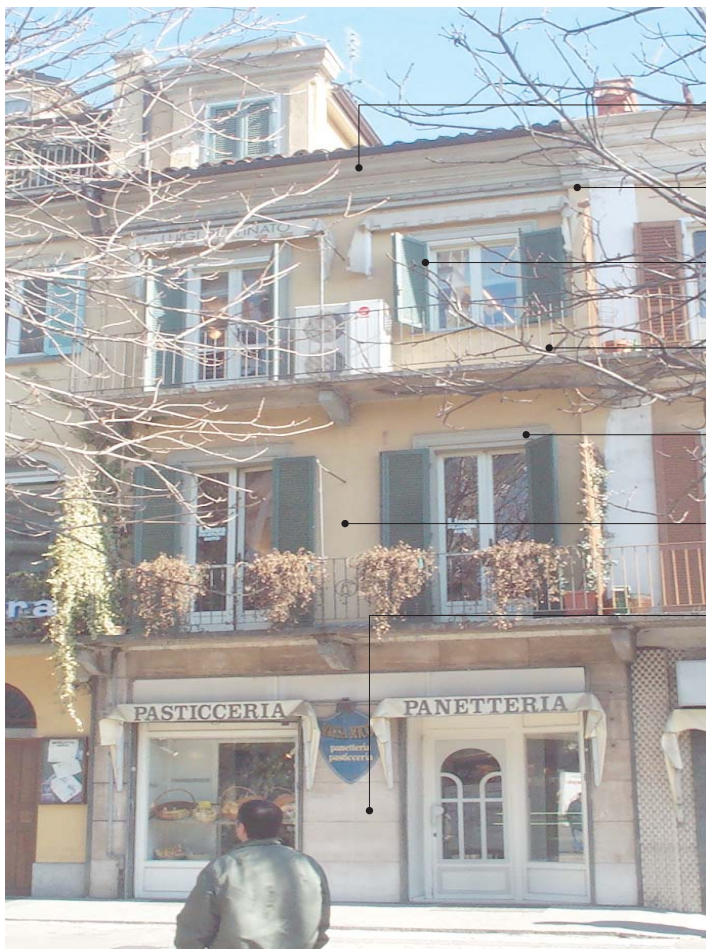
elementi architettonici	
—	cornicione
—	lesene e colonne
—	serramenti e sistemi oscuranti
—	ringhiere
—	cornici
—	fondo
—	zoccolo

colori		materiali		normativa
	piano terra	piani superiori	piano terra	piani superiori	
cornicione		15		intonaco	art. n°10
lesene colonne		15		intonaco	art. n°10
marcapiano					
fondo	6	6	intonaco	intonaco	art. n°9
ornati fregi					
cornici		15	pietra di luserna	intonaco	art. n°10
sistemi oscuranti		43		legno	art. n°13/16
serramenti	essenza noce	51	legno	legno	art. n°13/16
balconi				pietra	
ringhiere		60		ferro	art. n°11
portone					
zoccolo			pietra di luserna		art. n°12
note	Rivestimento in marmo e cornici al piano terra non congrui Obbligo di velatura

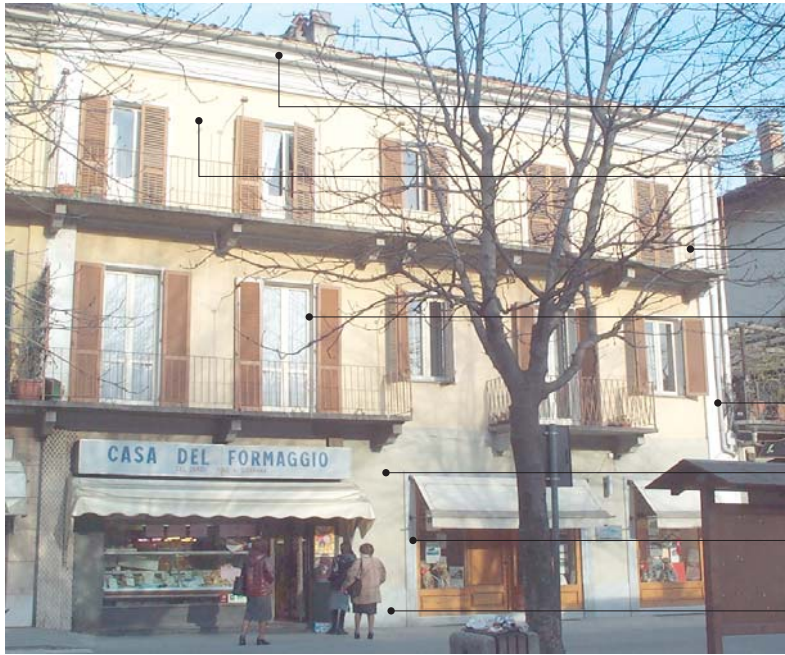
elementi architettonici	
—	cornicione
—	fondo piani superiori
—	ringhiere
—	serramenti e sistemi oscuranti
—	lesene e colonne
—	fondo piano terra
—	cornici
—	zoccolo

colori		materiali		normativa
	piano terra	piani superiori	piano terra	piani superiori	
cornicione		15		intonaco	art. n°10
lesene colonne	15	15	intonaco	intonaco	art. n°10
marcapiano					
fondo	15	6	intonaco	intonaco	art. n°9
ornati fregi					
cornici		15	pietra di luserna	intonaco	art. n°10
sistemi oscuranti		43		legno	art. n°13/16
serramenti	essenza noce	51	legno	legno	art. n°13/16
balconi				pietra	
ringhiere		60		ferro	art. n°11
portone					
zoccolo			pietra di luserna		art. n°12
note	Rivestimento al piano terra non congruo Obbligo di velatura

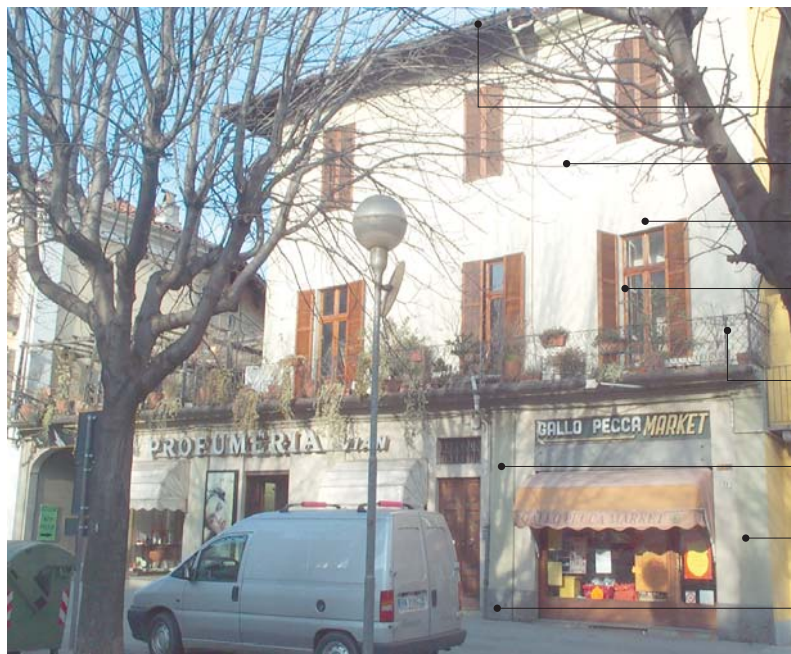
elementi architettonici	
—	cornicione
—	fondo piani superiori
—	cornici
—	serramenti e sistemi oscuranti
—	ringhiere
—	fondo piano terra
—	lesene e colonne
—	zoccolo

62		ferro	art. n°11
portone	essenza noce		legno		
zoccolo			pietra di luserna		art. n°12
note	Zoccolo in pietra rivestito da intonaco e intonaco plastico tipo graffiato al piano terra non congrui

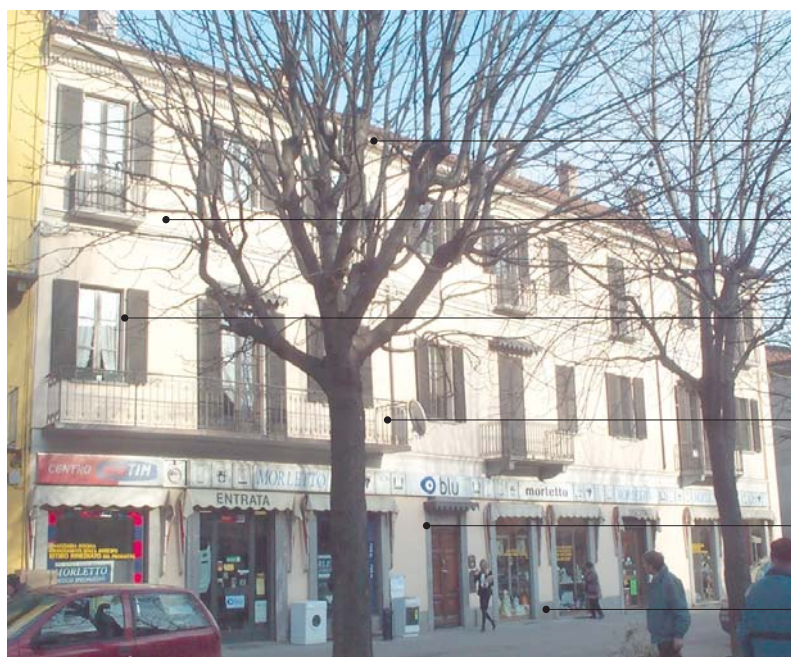
elementi architettonici	
—	cornicione
—	fondo
—	serramenti e sistemi oscuranti
—	ringhiere
—	cornici
—	zoccolo

61		ferro	art. n°11
portone	essenza noce		legno		
zoccolo			pietra di luserna		art. n°12
note	Basamento del pilastro angolare in blocco di pietra da mantenere Obbligo di velatura

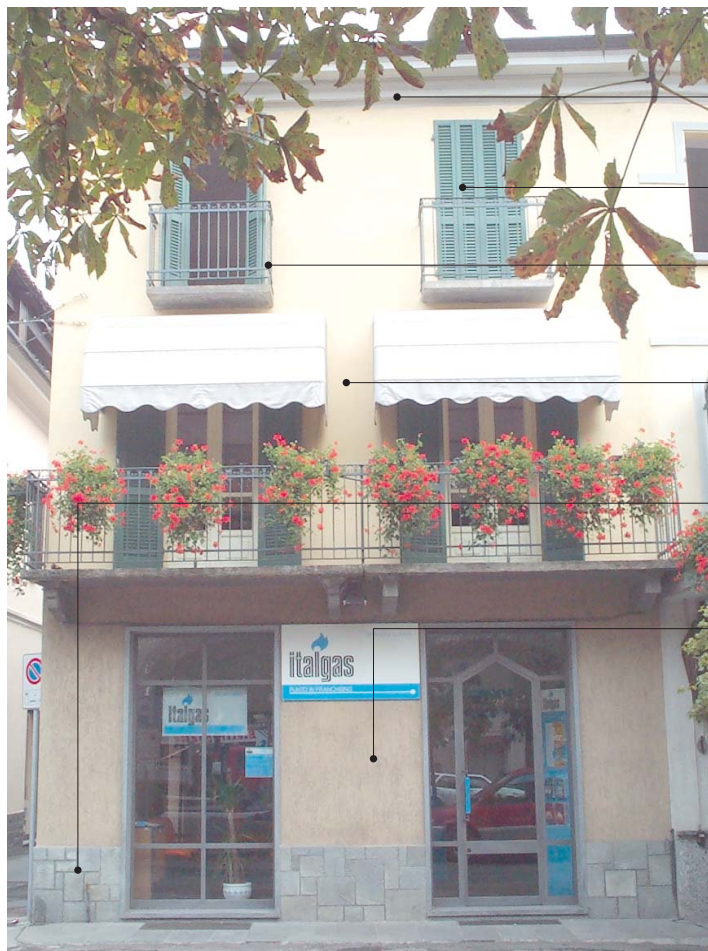
### elementi architettonici

60		ferro	art. n°11
portone					
zoccolo			pietra di luserna		art. n°12
note	Intonaco plastico tipo graffiato e rivestimento zoccolo al piano terra non congrui

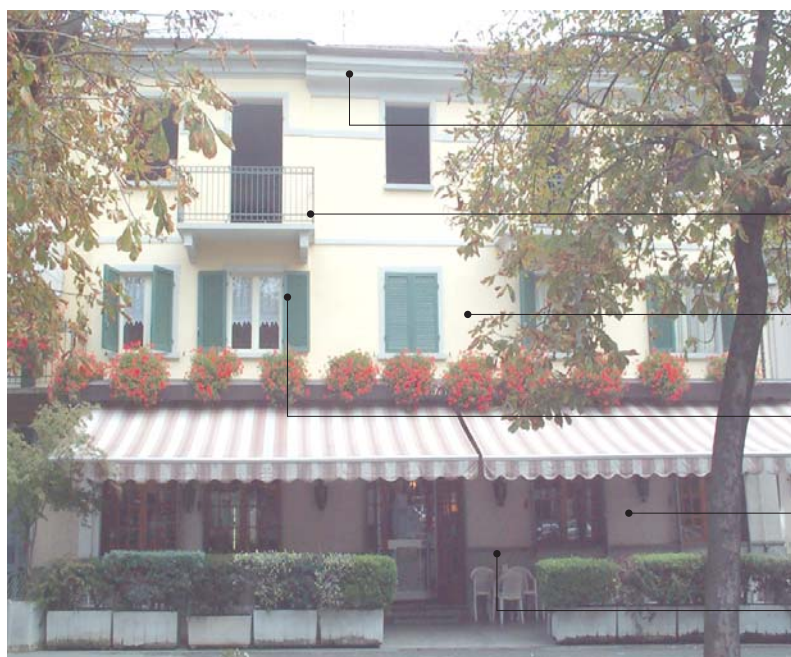
elementi architettonici	
—	cornicione
—	ringhiere
—	fondo piani superiori
—	serramenti e sistemi oscuranti
—	fondo piano terra
—	zoccolo

colori		materiali		normativa
	piano terra	piani superiori	piano terra	piani superiori	
cornicione		28		intonaco	art. n°10
lesene colonne					
marcapiano	28	28	intonaco	intonaco	art. n°10
fondo	28	8	intonaco	intonaco	art. n°9
ornati fregi					
cornici		28		intonaco	art. n°10
sistemi oscuranti		43		legno	art. n°13/16
serramenti	essenza noce	51	legno	legno	art. n°13/16
balconi				pietra	
ringhiere		60		ferro	art. n°11
portone					
zoccolo			pietra di luserna		art. n°12
note	Intonaco plastico tipo graffiato, rivestimento zoccolo e cornici al piano terra non congrui

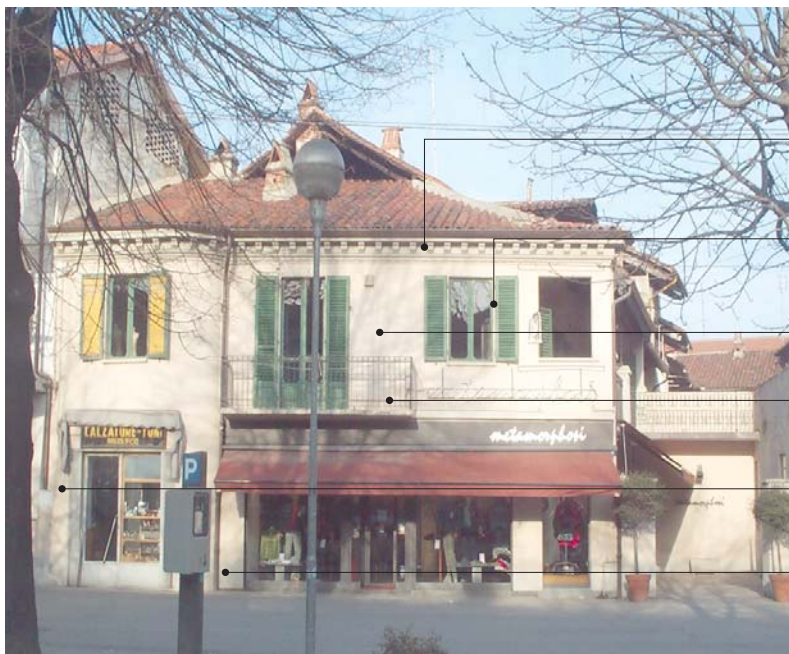
elementi architettonici	
—	cornicione
—	serramenti e sistemi oscuranti
—	fondo piani superiori
—	ringhiere
—	fondo piano terra
—	zoccolo

62		ferro	art. n°11
portone					
zoccolo			pietra di luserna		art. n°12
note	Utilizzare gli stessi colori della facciata per il cortile interno Intonaco plastico tipo granigliato non congruo

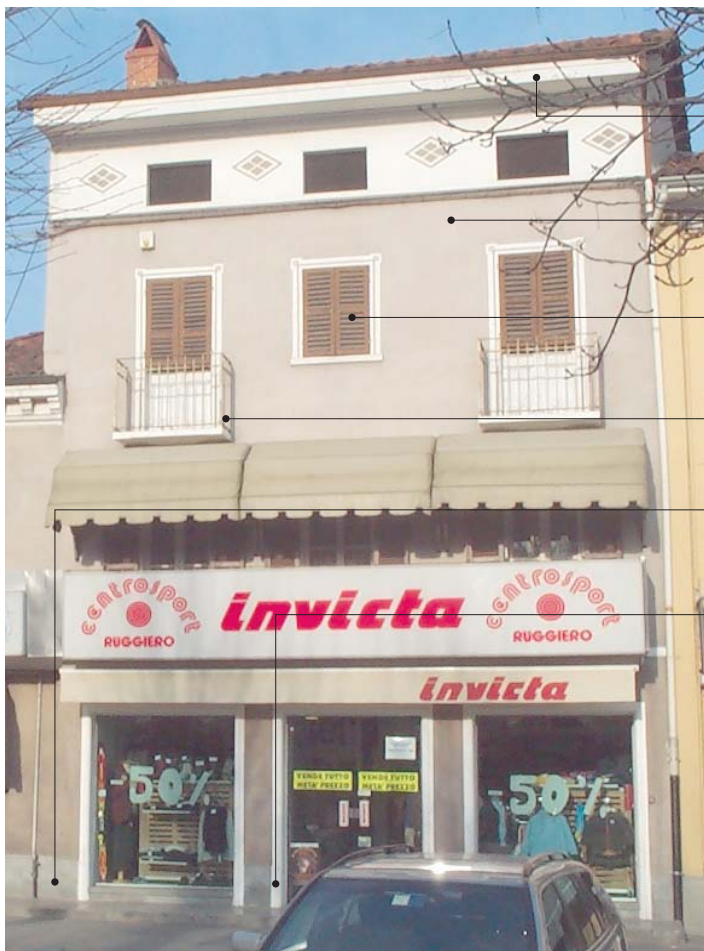
elementi architettonici	
—	cornicione
—	fondo
—	serramenti e sistemi oscuranti
—	ringhiere
—	zoccolo
—	cornici

60		ferro	art. n°11
portone					
zoccolo			pietra di luserna		art. n°12
note	Intonaco plastico tipo granigliato non congruo

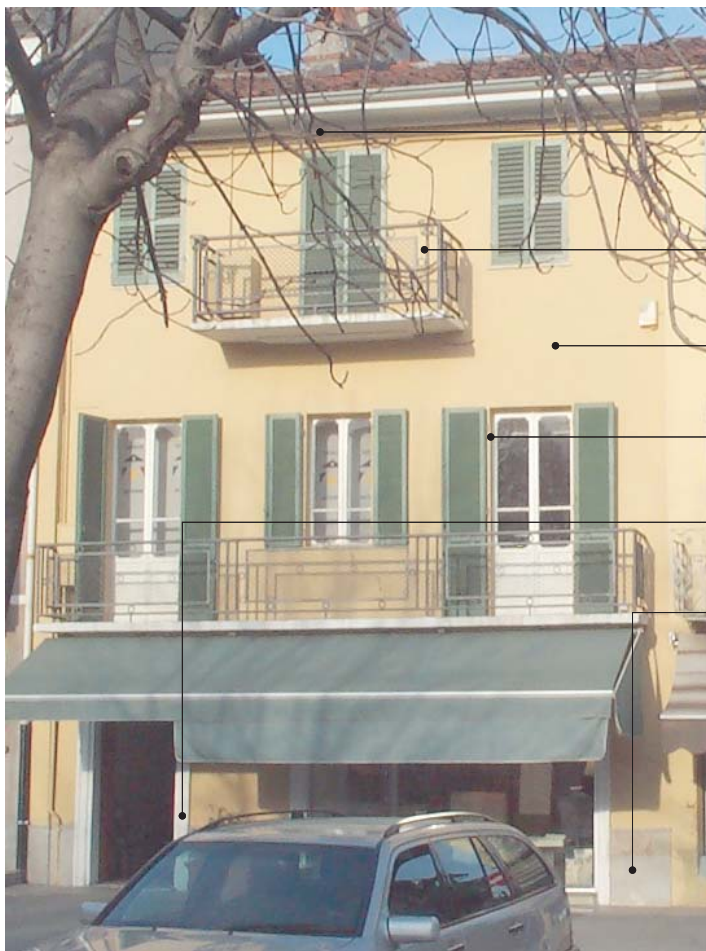
elementi architettonici	
●	cornicione
●	ringhiere
●	fondo
●	serramenti e sistemi oscuranti
●	cornici
●	zoccolo

28		intonaco		art. n°12
note	Cornici in stucco al piano terra non congrue

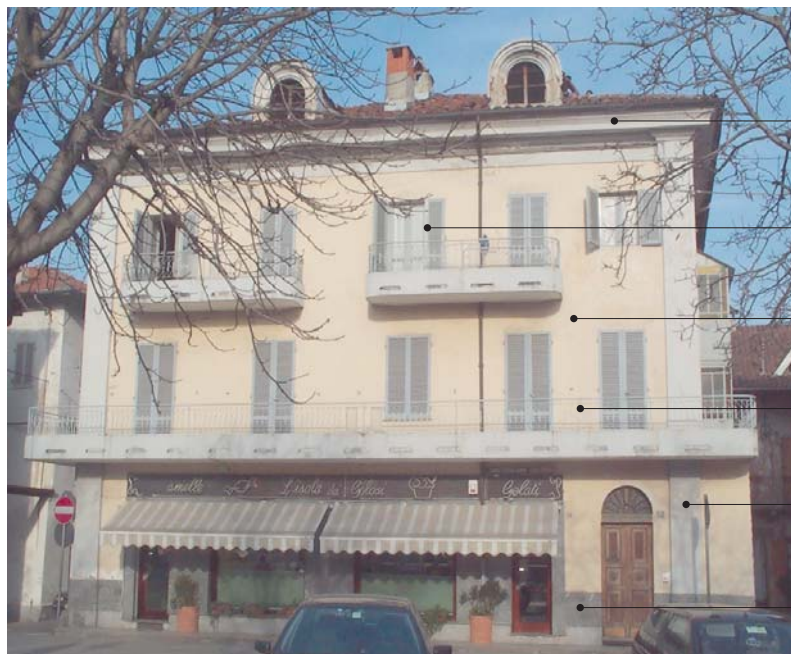
elementi architettonici	
—	cornicione
—	serramenti e sistemi oscuranti
—	fondo
—	ringhiere
—	colonne e lesene
—	zoccolo

62		ferro	art. n°11
portone	essenza noce		legno		
zoccolo			pietra di luserna		art. n°12
note	Rivestimento zoccolo e cornici vetrine non congrui

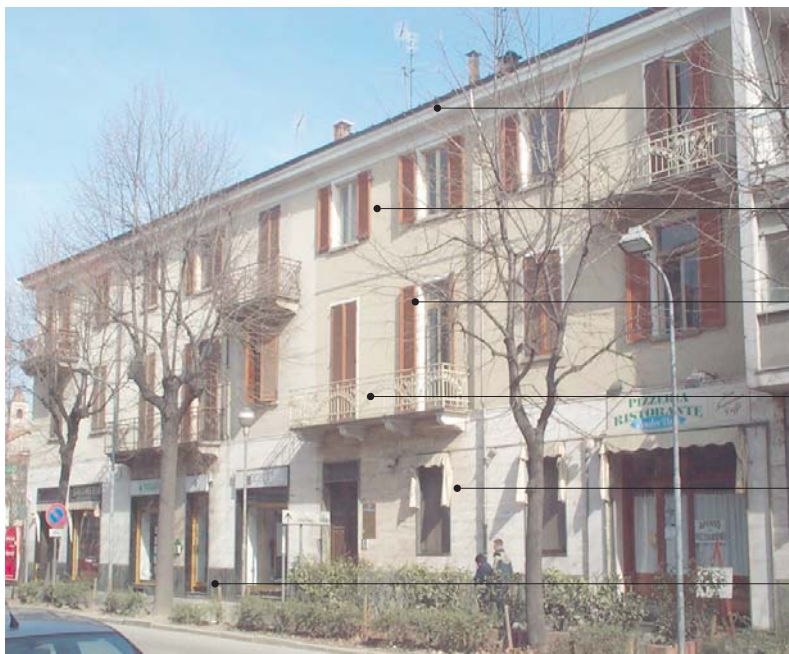
elementi architettonici	
—	cornicione
—	fondo piani superiori
—	serramenti e sistemi oscuranti
—	ringhiere
—	fondo piano terra
—	zoccolo

61		ferro	art. n°11
portone	essenza noce		legno		
zoccolo			pietra di luserna		art. n°12
note	Rivestimento in travertino, zoccolo in marmo e cornici in granito al piano terra non congrui Ripristino bugnato al piano terra Intonaco plastico tipo graffiato al primo piano non congruo

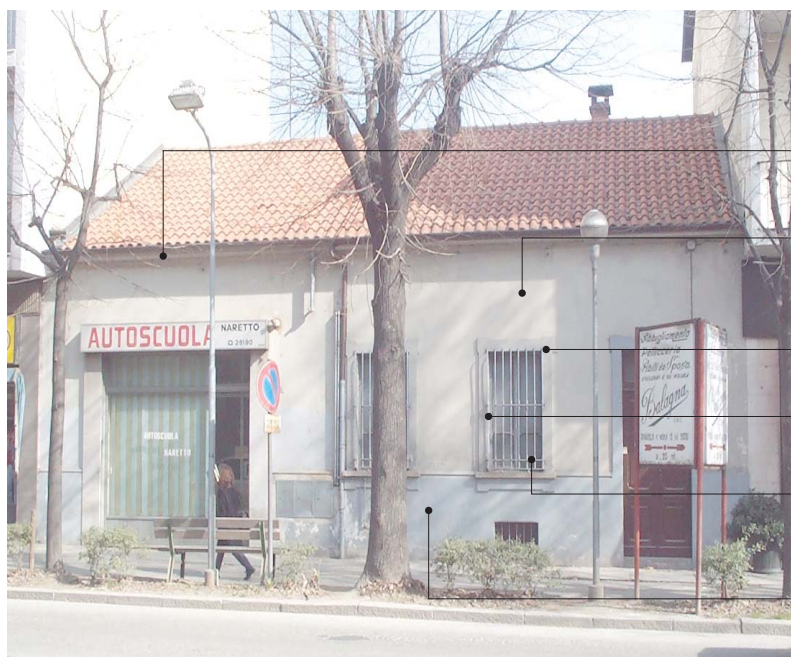
elementi architettonici	
—	cornicione
—	fondo
—	cornici
—	serramenti e sistemi oscuranti
—	ringhiere
—	zoccolo

18		intonaco		art. n°12
note	Comice vetrina non congrua

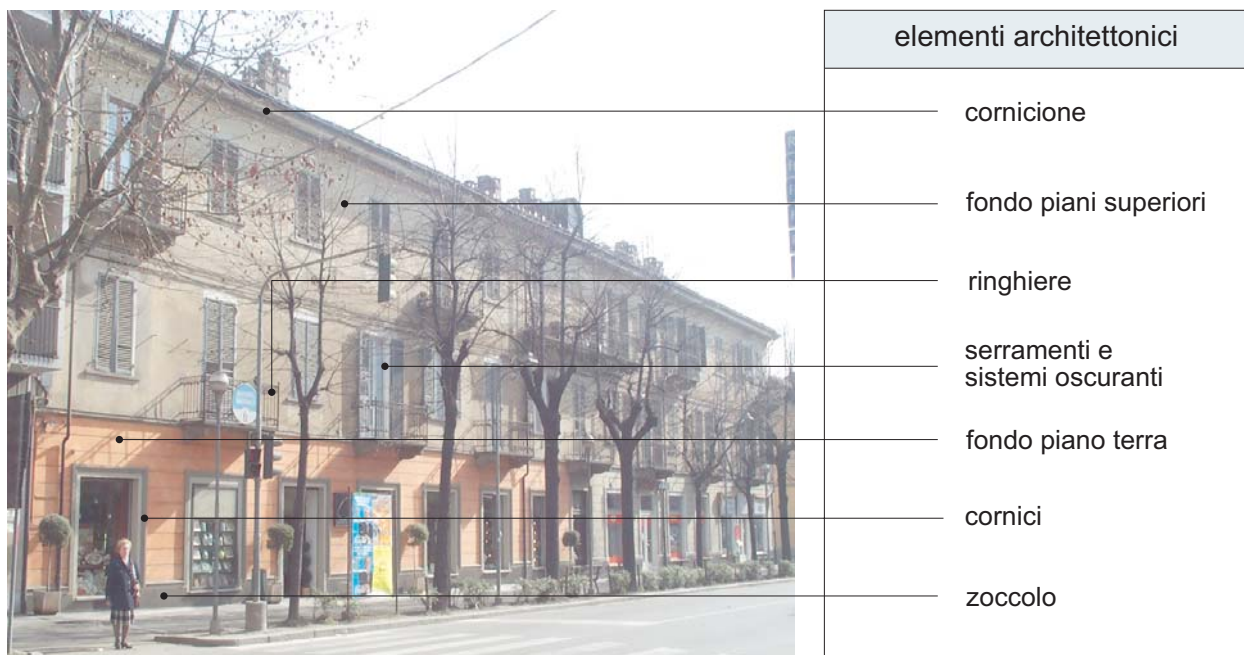
colori		materiali		normativa
	piano terra	piani superiori	piano terra	piani superiori	
cornicione		pitture a disegni geometrici		intonaco	art. n°10
lesene colonne					
marcapiano

25		intonaco		art. n°12
note	Ripristino disegni geometrici nella fascia sotto il cornicione Obbligo di velatura

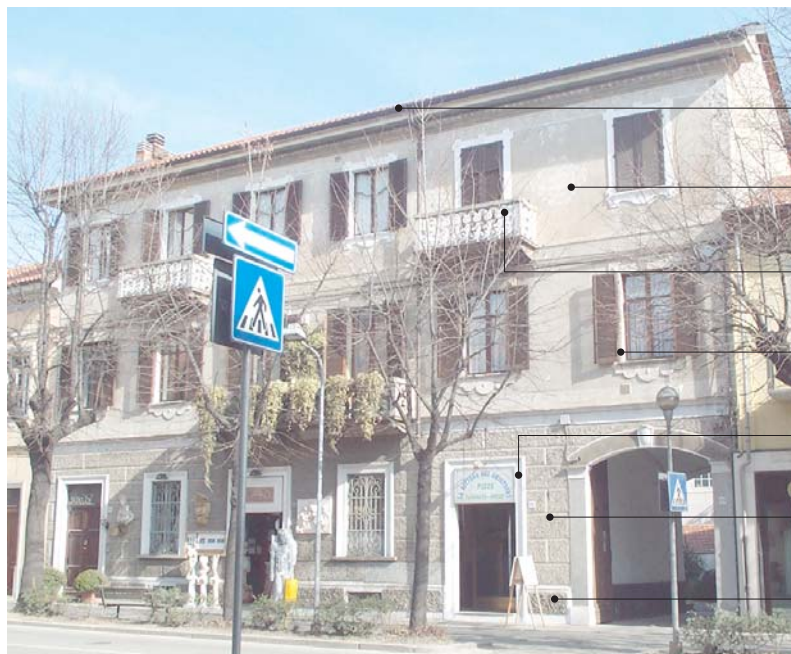
elementi architettonici	
—	cornicione
—	fondo piani superiori
—	ringhiere
—	serramenti e sistemi oscuranti
—	cornici
—	fondo piano terra
—	zoccolo

colori		materiali		normativa
	piano terra	piani superiori	piano terra	piani superiori	
cornicione		14		intonaco	art. n°10
lesene colonne					
marcapiano	14	14	intonaco	intonaco	art. n°10
fondo	28	17	intonaco	intonaco	art. n°9
ornati fregi		incisioni a disegni geometrici			art. n°10
cornici	14	14	intonaco	intonaco	art. n°10
sistemi oscuranti		45		legno	art. n°13/16
serramenti	essenza noce	50	legno	legno	art. n°13/16
balconi				pietra	
ringhiere		62		ferro	art. n°11
portone	essenza noce		legno		
zoccolo			pietra di Luserna		art. n°12
note	Ringhiere in stucco bianco non congrue Ripristino decorazioni ed incisioni esistenti sull'intonaco dei piani superiori Obbligo di velatura

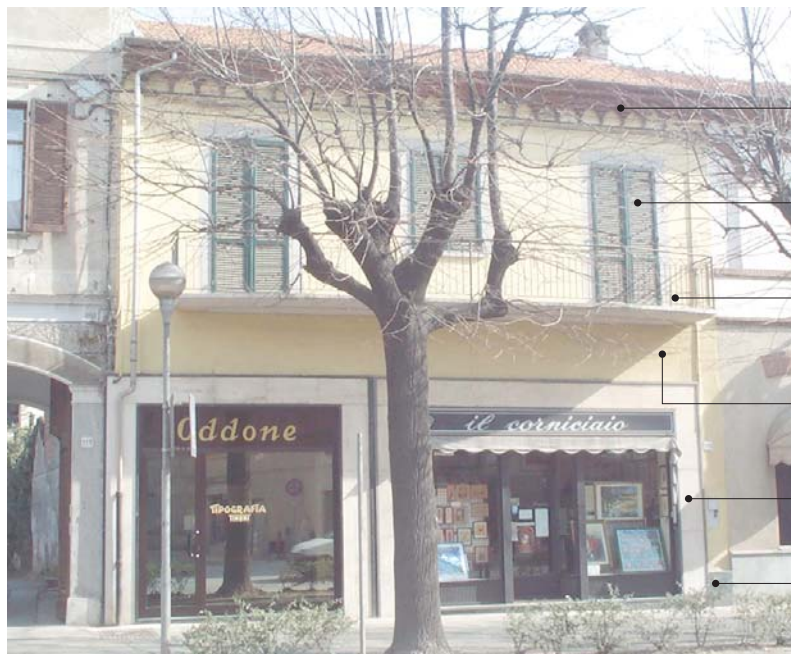
elementi architettonici	
—	cornicione
—	serramenti e sistemi oscuranti
—	ringhiere
—	fondo
—	cornici
—	zoccolo

61		ferro	art. n°11
portone					
zoccolo			pietra di luserna		art. n°12
note	Balconi e ringhiere non congrui Rivestimento in travertino ed intonaco tipo granulato al piano terra non congrui

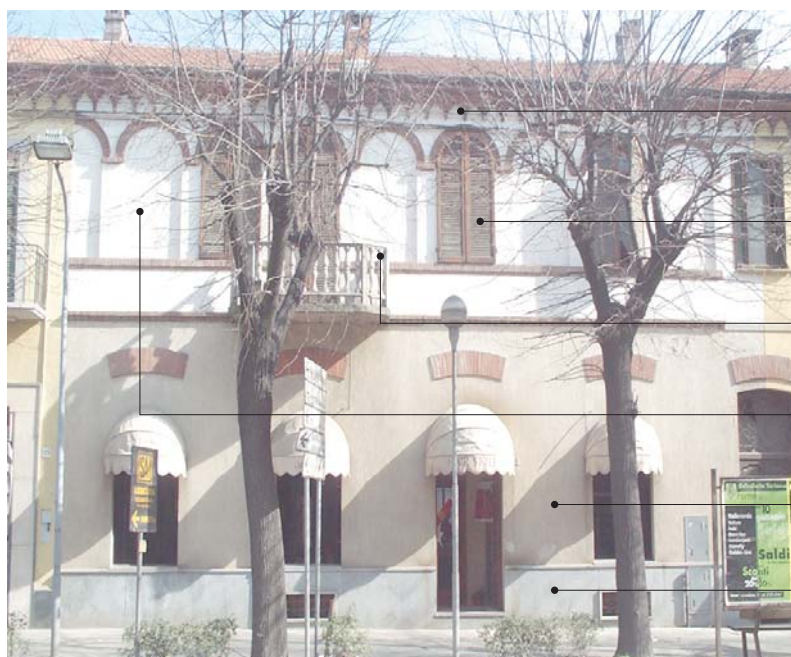
elementi architettonici	
—	cornicione
—	serramenti e sistemi oscuranti
—	ringhiere
—	fondo piani superiori
—	fondo piano terra
—	zoccolo

61		ferro	art. n°11
portone	essenza noce		legno		
zoccolo			pietra di luserna		art. n°12
note	Intonaco plastico tipo graffiato al piano terra non congruo Balconi e ringhiere non congrui

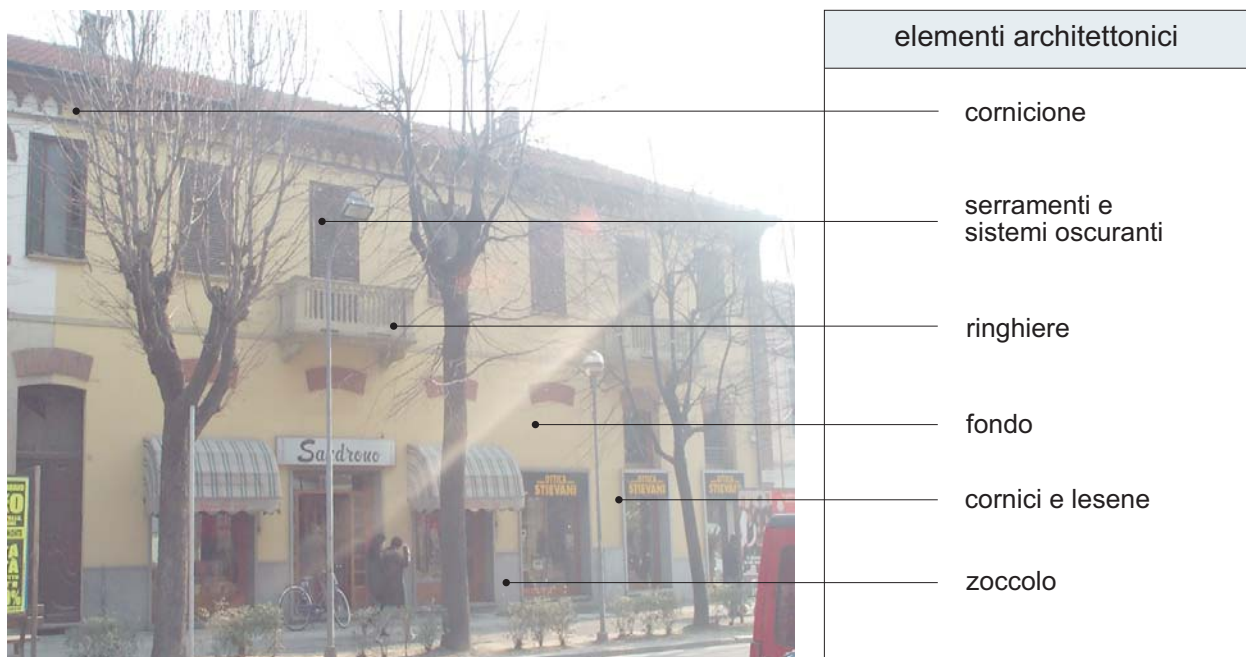
colori		materiali		normativa
	piano terra	piani superiori	piano terra	piani superiori	
cornicione		mattone a vista		mattone	art. n°10
lesene colonne	mattone a vista	mattone a vista	mattone	mattone	art. n°10
marcapiano		mattone a vista	mattone	mattone	art. n°10
fondo

61		ferro	art. n°11
portone					
zoccolo			pietra di luserna		art. n°12
note	Balconi e ringhiere non congrui

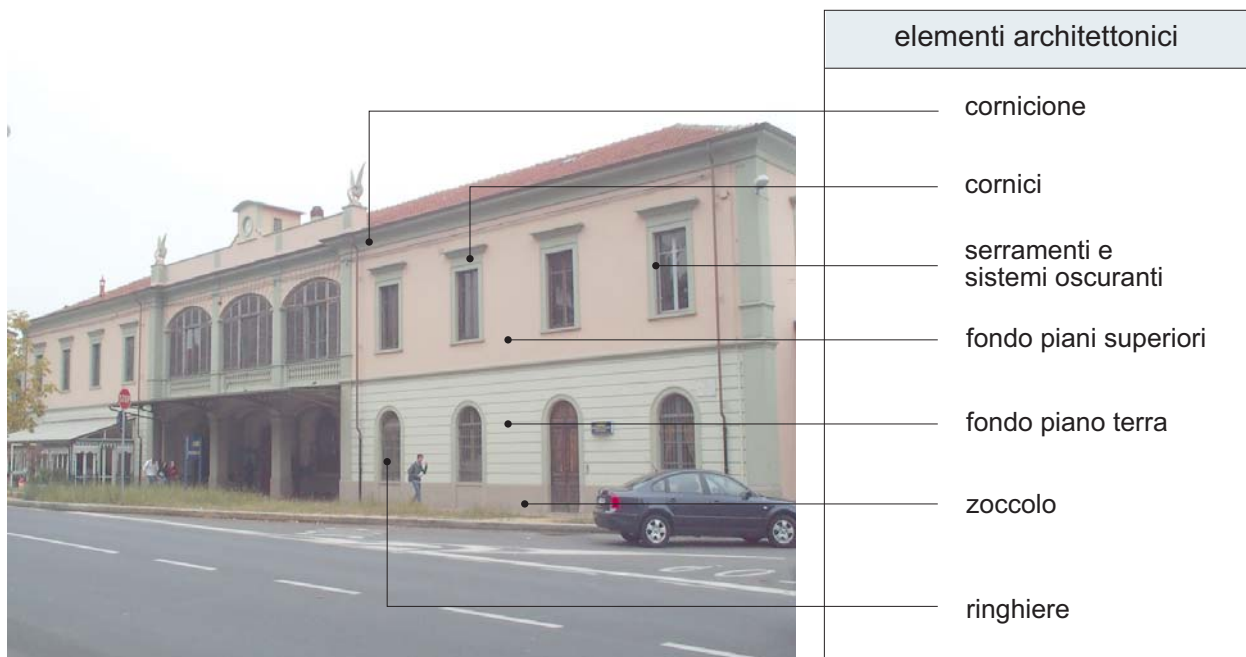
colori		materiali		normativa
	piano terra	piani superiori	piano terra	piani superiori	
cornicione		15		intonaco	art. n°10
lesene colonne	15	15	intonaco	intonaco	art. n°10
marcapiano	15	15	intonaco	intonaco	art. n°10
fondo	15	1	intonaco bugnato	intonaco	art. n°9
ornati fregi					
cornici	15	15	intonaco	intonaco	art. n°10
sistemi oscuranti		45		legno	art. n°13/16
serramenti	essenza noce	50	legno	legno	art. n°13/16
balconi					
ringhiere	62		ferro		art. n°11
portone	essenza noce		legno		
zoccolo	15		intonaco		art. n°12
note	Vincolo L.1089/39 Obbligo di velatura
