# Ubicazione: Viale BERRONE n°6-8-8A angolo via Montello

Classificazione da P.R.G.C.: Complessi unitari di valore storico-documentario, cortili e giardini di pertinenza

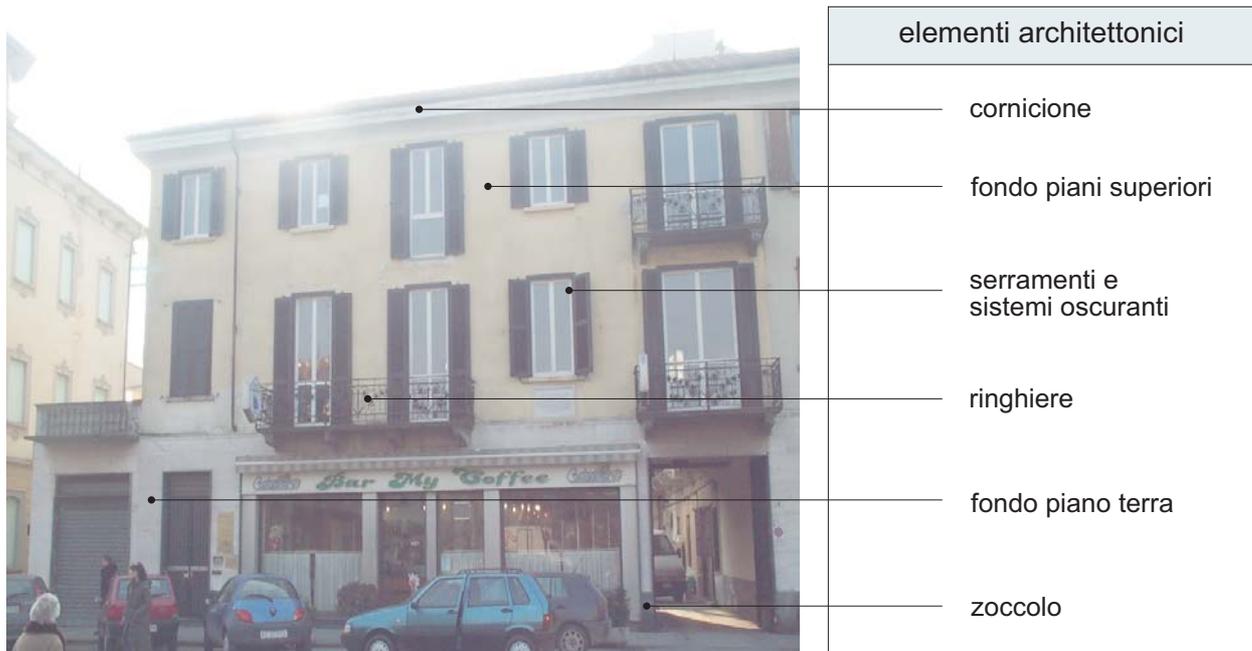
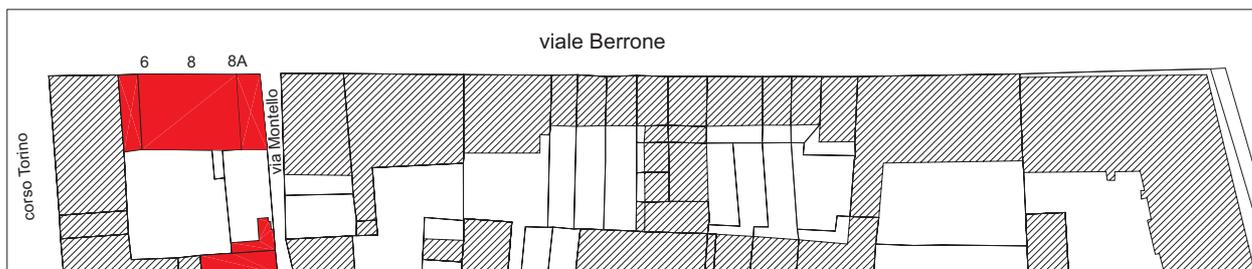
61		ferro	art. n°11
portone	essenza noce		legno		
zoccolo			pietra di luserna		art. n°12
note	Portoncino d'ingresso in ferro e vetro non congruo Rivestimento al piano terra non congruo Ripristino del bugnato al piano terra

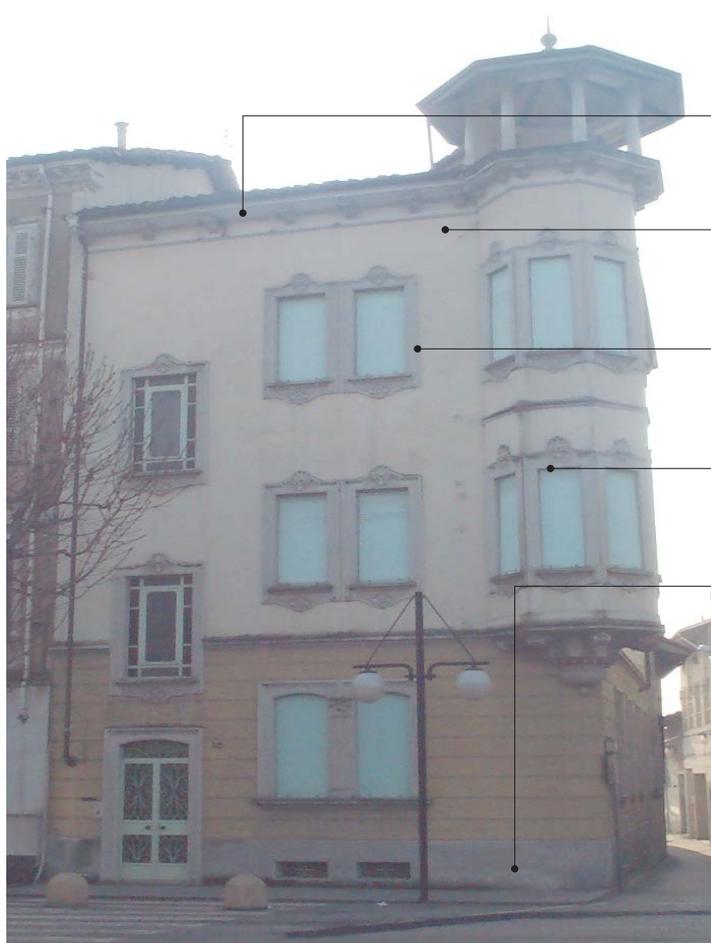
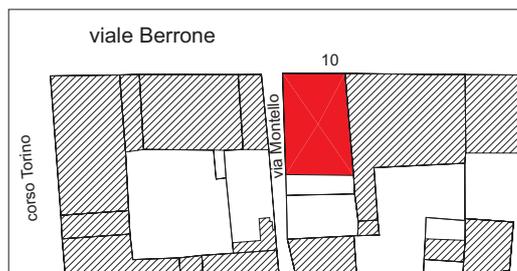
# Ubicazione: Viale BERRONE n°10 angolo via Montello

elementi architettonici	
—	cornicione
—	fondo
—	cornici
—	serramenti e sistemi oscuranti
—	zoccolo

15		intonaco		art. n°12
note	Portoncino d'ingresso esistente non congruo Obbligo di velatura

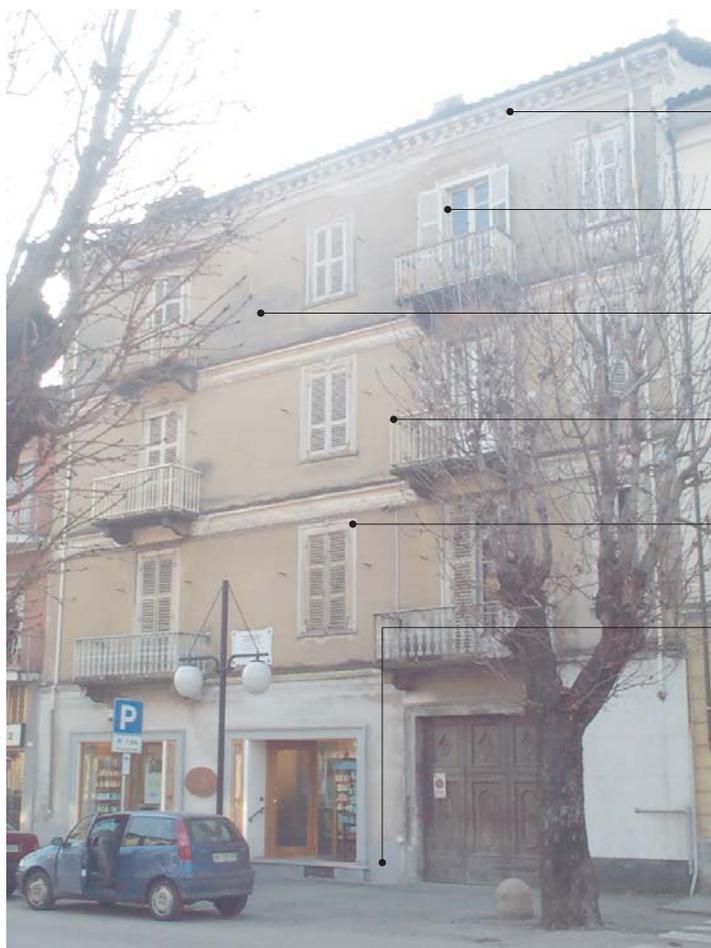
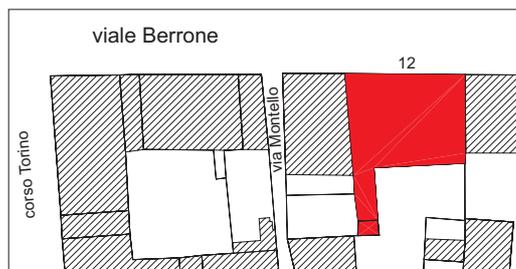
# Ubicazione: Viale BERRONE n°12

elementi architettonici	
—	cornicione
—	serramenti e sistemi oscuranti
—	fondo
—	ringhiere
—	cornici
—	zoccolo

61		ferro	art. n°11
portone	essenza noce		legno		
zoccolo			pietra di luserna		art. n°12
note	Intonaco plastico tipo graffiato al piano terra e ai piani superiori non congruo Ripristino del bugnato al piano terra Obbligo di velatura

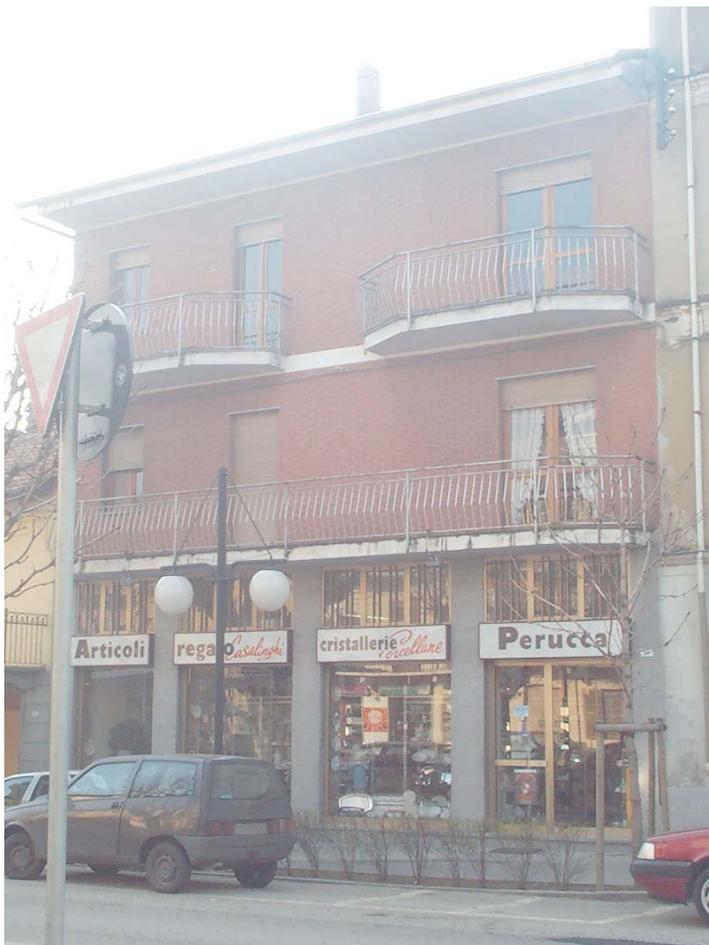
# Ubicazione: Viale BERRONE n°14

note	Edificio recente privo di elementi tipologici di interesse documentario
------	---

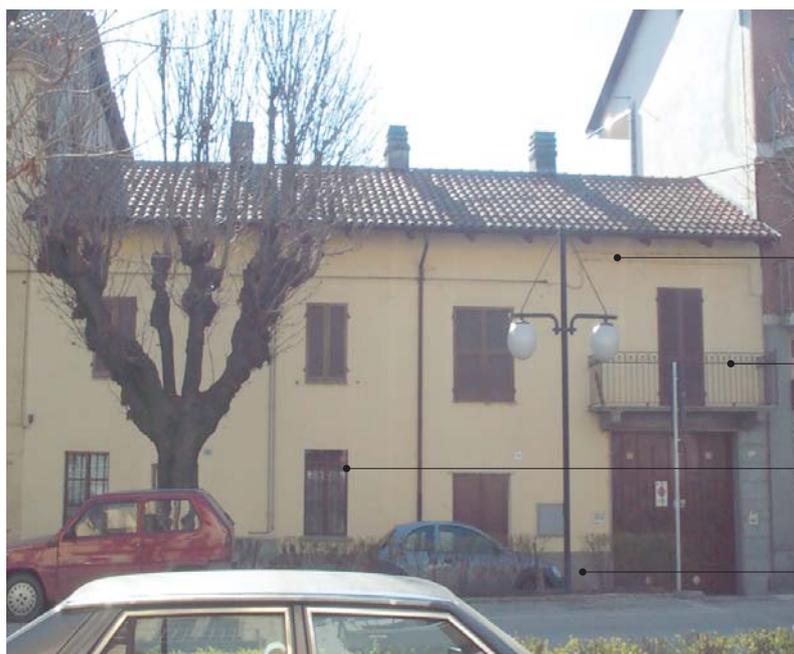
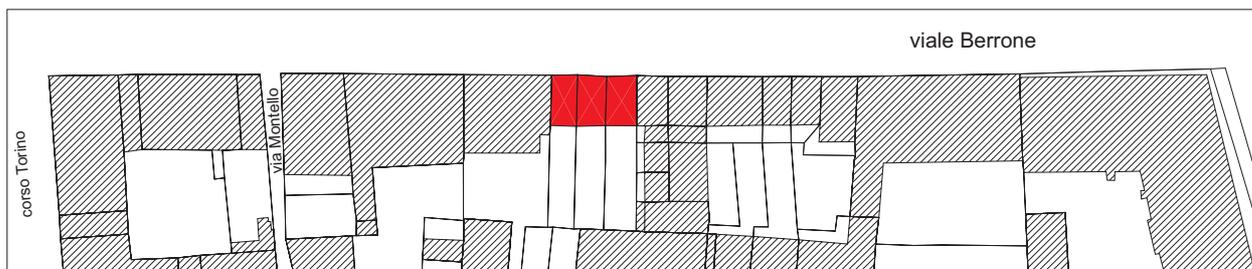
# Ubicazione: Viale BERRONE

elementi architettonici	
—	fondo
—	ringhiere
—	serramenti e sistemi oscuranti
—	zoccolo

colori		materiali		normativa
	piano terra	piani superiori	piano terra	piani superiori	
cornicione					
lesene colonne					
marcapiano					
fondo

6	intonaco	intonaco	art. n°9
ornati fregi					
cornici					
sistemi oscuranti	essenza noce	essenza noce	legno	legno	art. n°13/16
serramenti	essenza noce	essenza noce	legno	legno	art. n°13/16
balconi

61	ferro	ferro	art. n°11
portone	essenza noce		legno		
zoccolo

16		intonaco		art. n°12
note

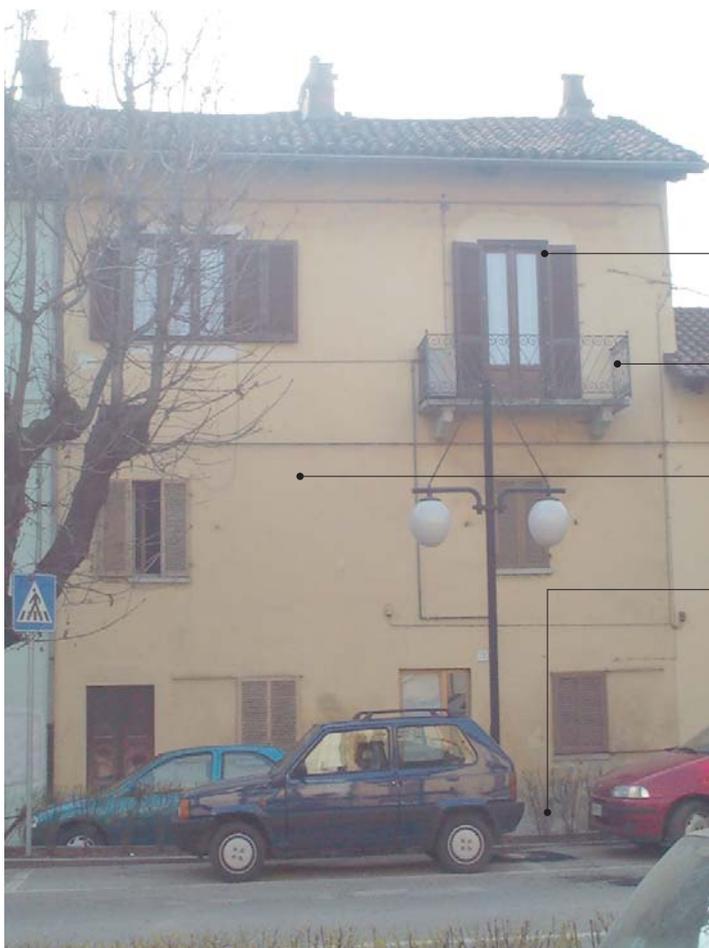
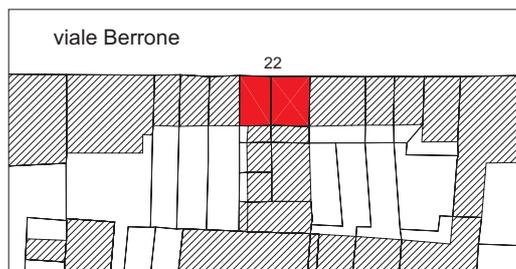
# Ubicazione: Viale BERRONE n°22

elementi architettonici	
	serramenti e sistemi oscuranti
	ringhiere
	fondo
	zoccolo

colori		materiali		normativa
	piano terra	piani superiori	piano terra	piani superiori	
cornicione					
lesene colonne					
marcapiano					
fondo	17	17	intonaco	intonaco	art. n°9
ornati fregi					
cornici					
sistemi oscuranti	essenza noce	essenza noce	legno	legno	art. n°13/16
serramenti	essenza noce	essenza noce	legno	legno	art. n°13/16
balconi				pietra	
ringhiere		61		ferro	art. n°11
portone	essenza noce		legno		
zoccolo	16		intonaco		art. n°12
note	Infisso al piano terra in alluminio anodizzato non congruo

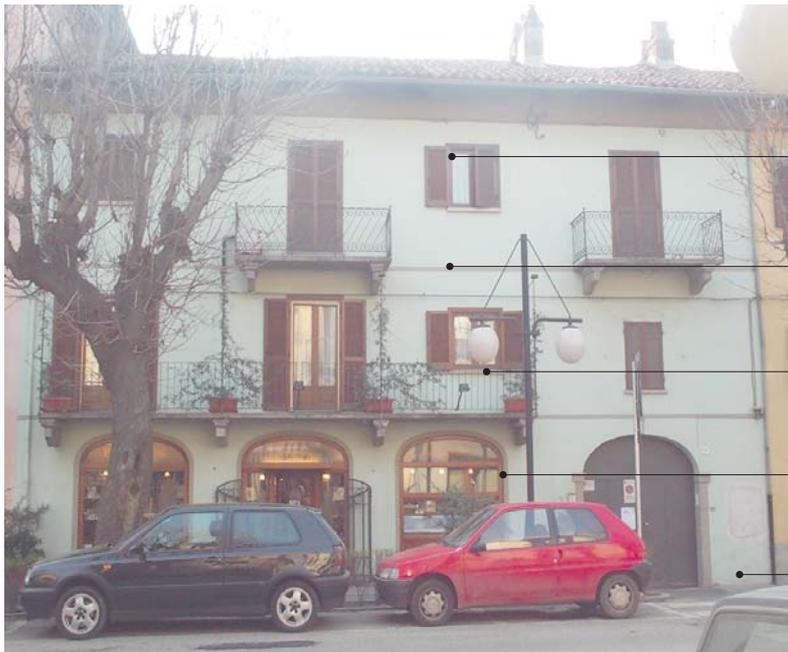
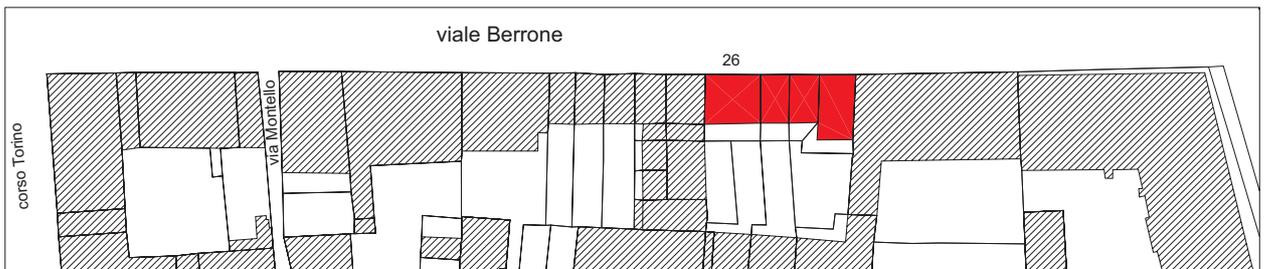
# Ubicazione: Viale BERRONE n°26

elementi architettonici	
	serramenti e sistemi oscuranti
	fondo
	ringhiere
	cornici
	zoccolo

colori		materiali		normativa
	piano terra	piani superiori	piano terra	piani superiori	
cornicione					
lesene colonne					
marcapiano	25	25	intonaco	intonaco	art. n°10
fondo	10	10	intonaco	intonaco	art. n°9
ornati fregi					
cornici	25		intonaco		art. n°10
sistemi oscuranti		essenza noce		legno	art. n°13/16
serramenti	essenza noce	essenza noce	legno	legno	art. n°13/16
balconi				pietra	
ringhiere	61	61	ferro	ferro	art. n°11
portone	essenza noce		legno		
zoccolo	25		intonaco		art. n°12
note

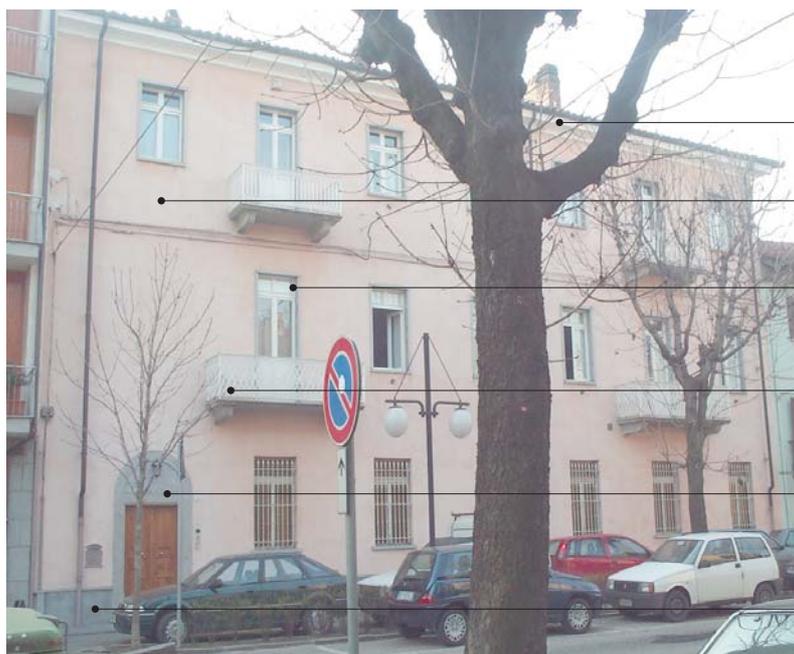
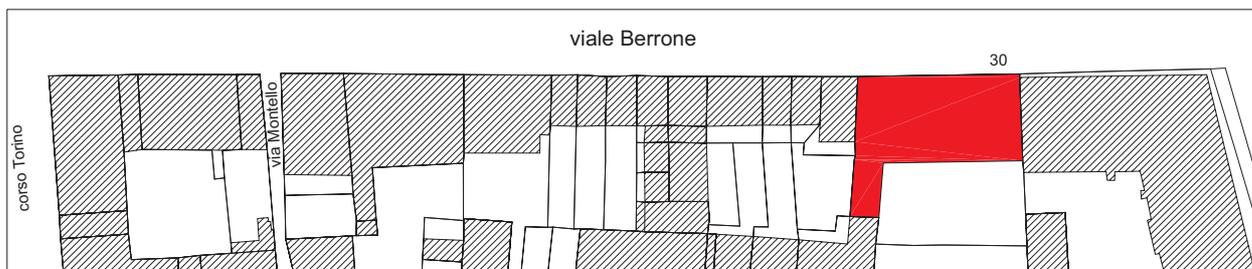
# Ubicazione: Viale BERRONE n°30

elementi architettonici	
—	cornicione
—	fondo
—	serramenti e sistemi oscuranti
—	ringhiere
—	cornici
—	zoccolo

61	ferro	ferro	art. n°11
portone	essenza noce		legno		
zoccolo			pietra di luserna		art. n°12
note	Obbligo di velatura

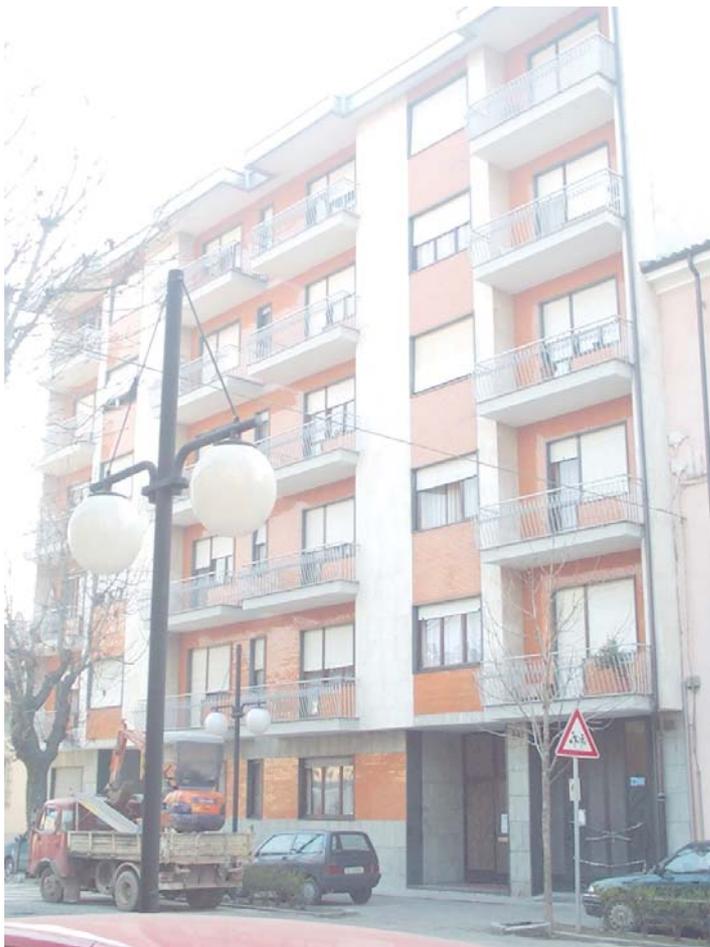
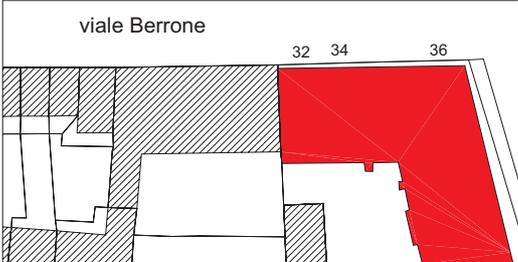
Ubicazione: Viale BERRONE n°32-34-36 angolo via M. Farina n°88-90

Classificazione da P.R.G.C.: Edifici recenti (post 1950)
