Ubicazione: Via TRIESTE n°2-4

Classificazione da P.R.G.C.: Tessuti minori ottocenteschi e primo novecento di interesse documentario

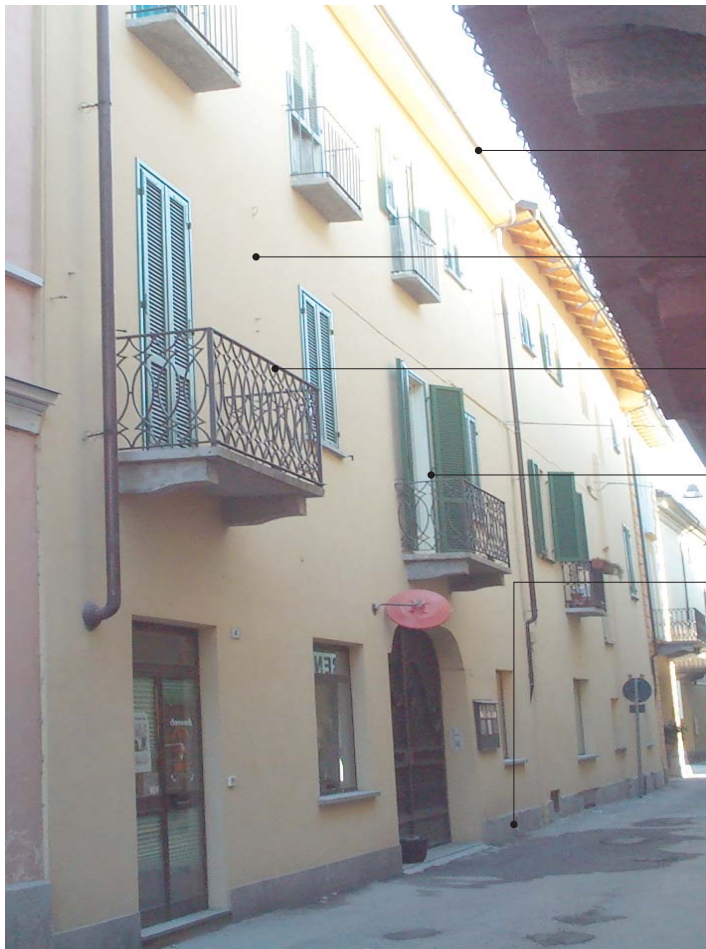
| elementi architettonici | |
| | cornicione |
| | fondo |
| | ringhiere |
| | serramenti e sistemi oscuranti |
| | zoccolo |

| | colori | | materiali | | normativa |
|---|---|---|---|---|---|
| note | Obbligo di velatura | | | | |

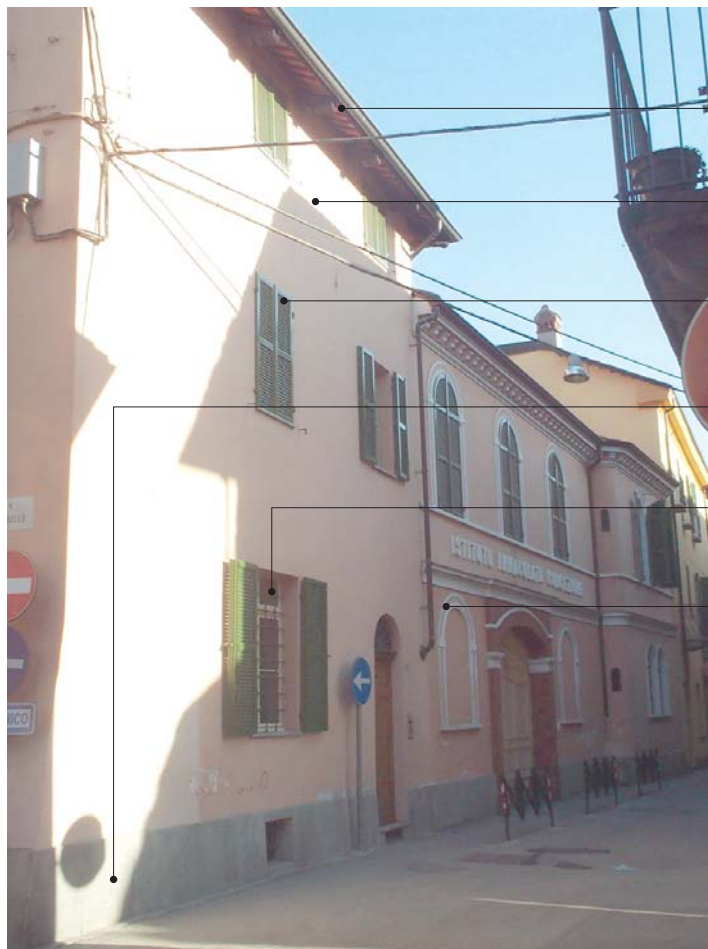
Ubicazione: Via TRIESTE n°6-8 angolo via Montebello n°2

elementi architettonici

- cornicione
- fondo
- serramenti e sistemi oscuranti
- zoccolo
- ringhiere
- cornici

| | colori | | materiali | | normativa |
|---|--|--|---|---|---|
| note | Vincolo L. 1089/39 Obbligo di velatura | | | | |

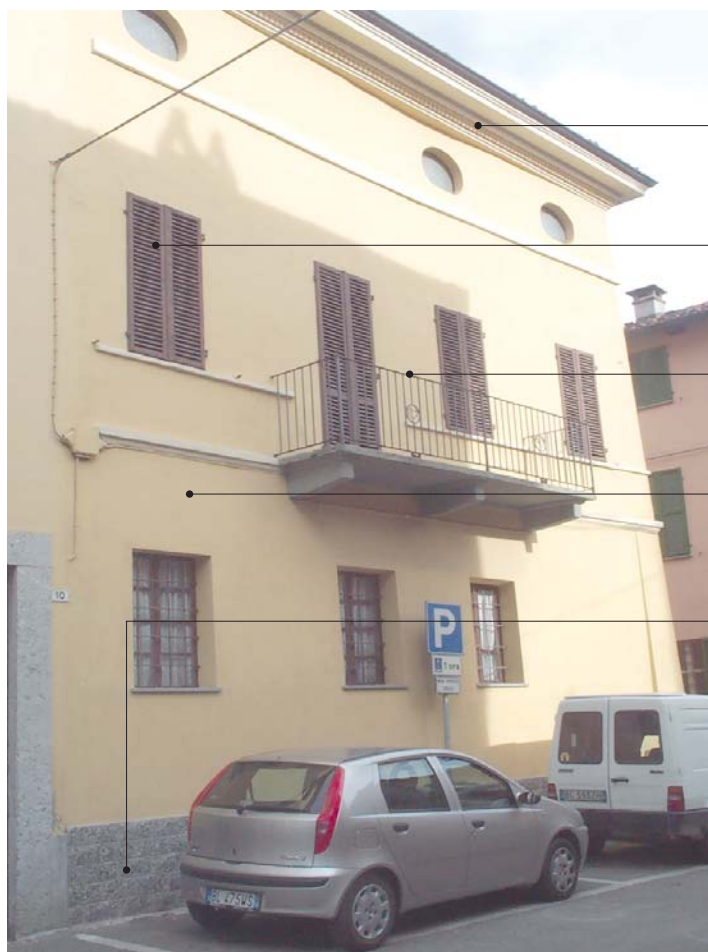
Ubicazione: Via TRIESTE angolo via Montebello n°1

| elementi architettonici | |
| — | cornicione |
| — | serramenti e sistemi oscuranti |
| — | ringhiere |
| — | fondo |
| — | zoccolo |

| | colori | | materiali | | normativa |
|---|---|--|---|---|---|
| note | Tamponatura anomala degli oblò al piano sottotetto Zoccolo in pietra serizzo non congruo | | | | |

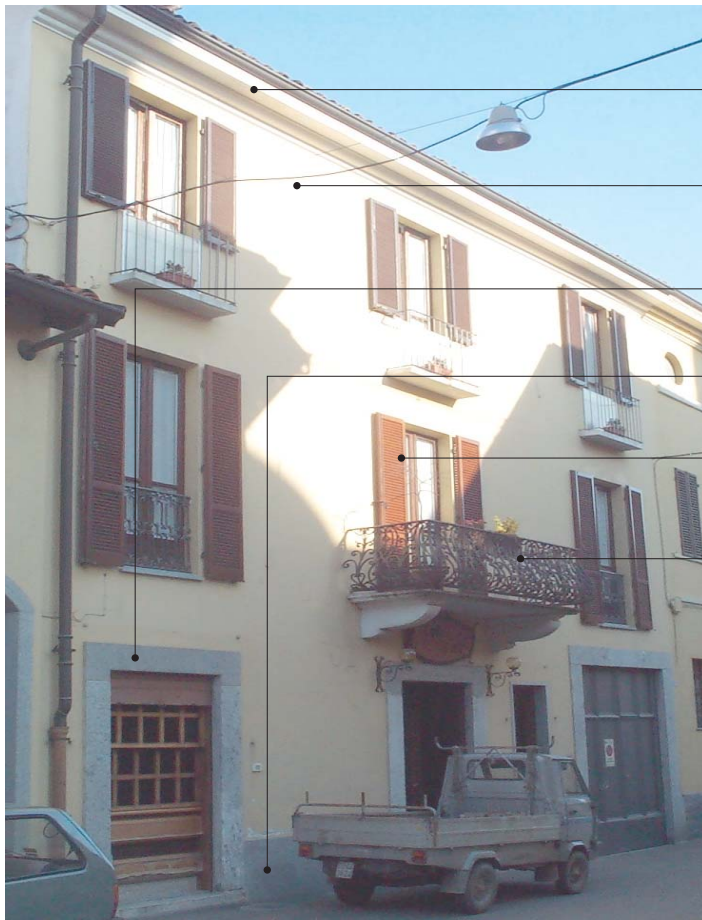
Ubicazione: Via TRIESTE n°10

| elementi architettonici | |
| — | cornicione |
| — | fondo |
| — | cornici |
| — | zoccolo |
| — | serramenti e sistemi oscuranti |
| — | ringhiere |

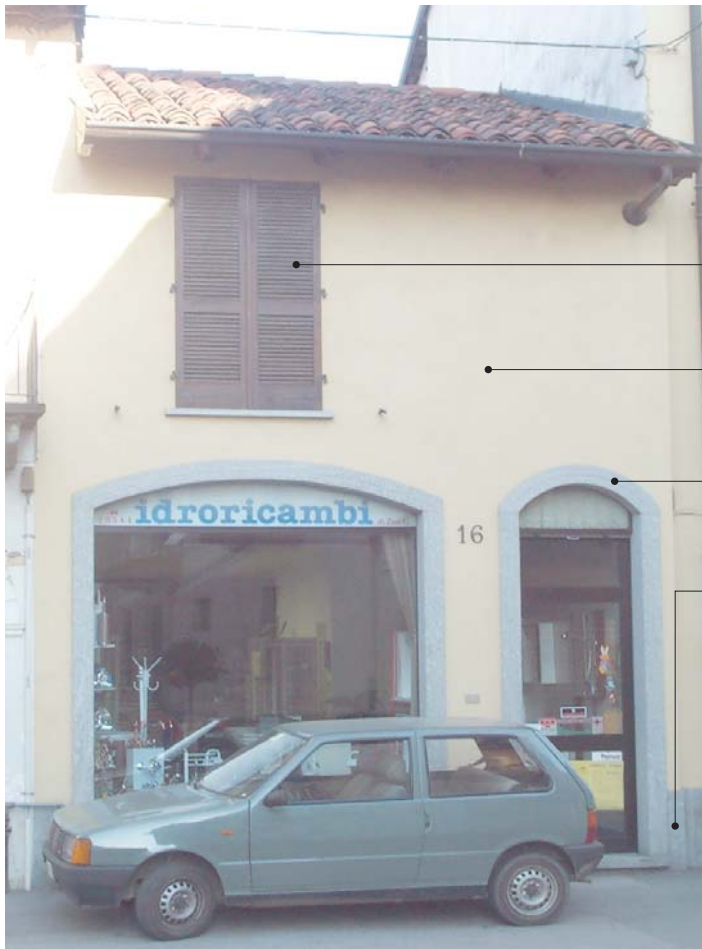
Ubicazione: Via TRIESTE n°16

| elementi architettonici | |
| ● | serramenti e sistemi oscuranti |
| ● | fondo |
| ● | cornici |
| ● | zoccolo |

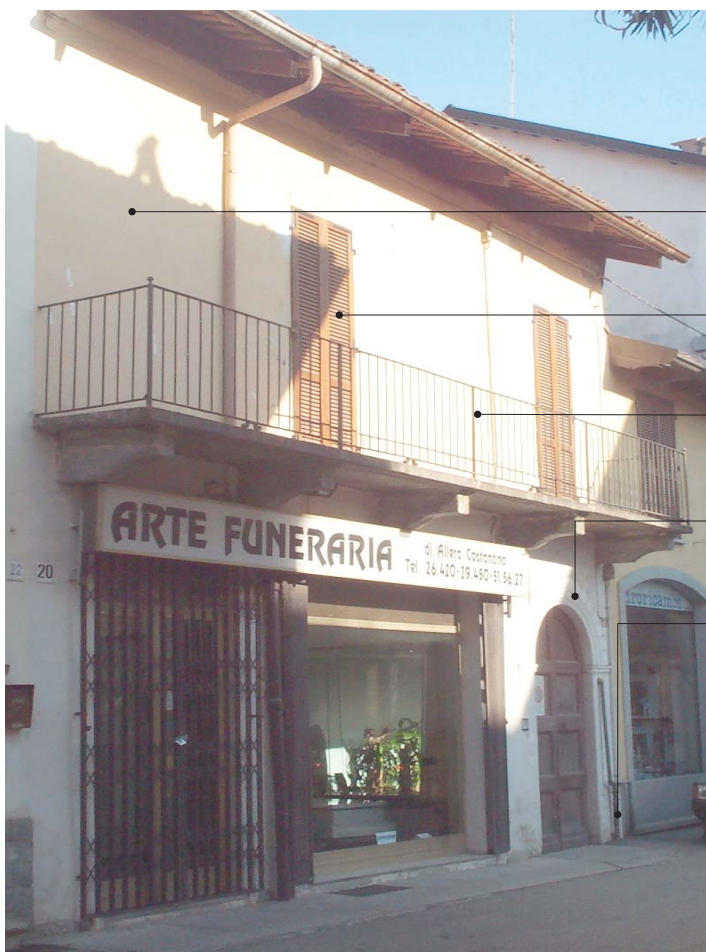
Ubicazione: Via TRIESTE n°20

| elementi architettonici | |
| — | fondo |
| — | serramenti e sistemi oscuranti |
| — | ringhiere |
| — | cornici |
| — | zoccolo |

| | colori | | materiali | | normativa |
|---|--|--|---|---|---|
| note | Serranda laterale da tamponare sulla chiusura Serramenti in alluminio anodizzato al piano terra non congrui | | | | |

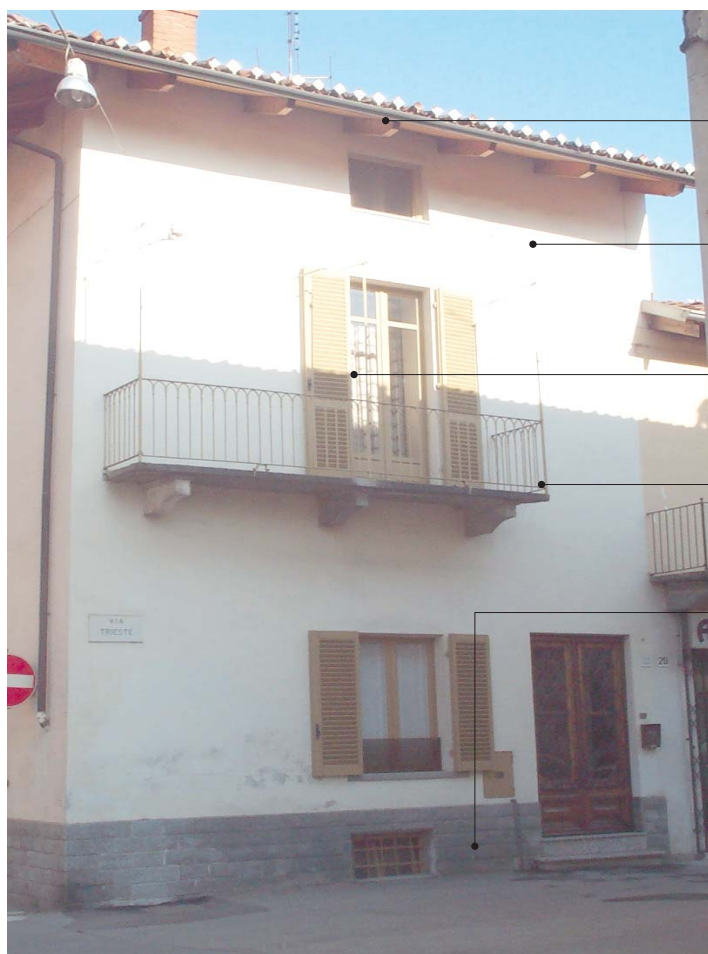
Ubicazione: Via TRIESTE n°22 angolo via Cavour

| elementi architettonici | |
| — | cornicione |
| — | fondo |
| — | serramenti e sistemi oscuranti |
| — | ringhiere |
| — | zoccolo |

| | colori | | materiali | | normativa |
|---|--|--|---|---|---|
| note | Zoccolo in pietra non congruo | | | | |

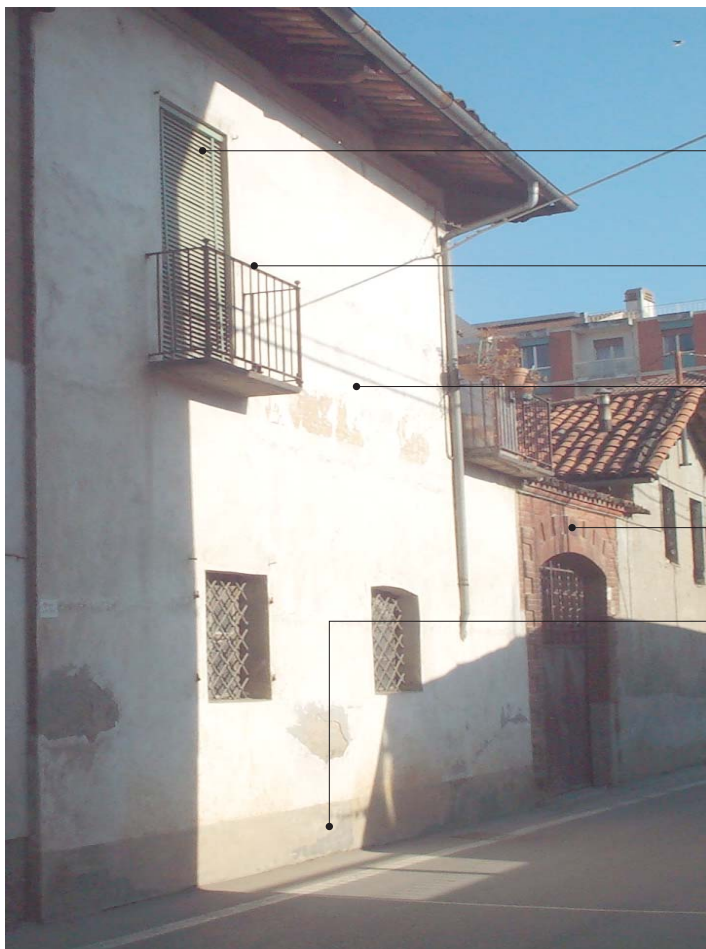
Ubicazione: Via TRIESTE n°38

| elementi architettonici | |
| — | serramenti e sistemi oscuranti |
| — | ringhiere |
| — | fondo |
| — | cornici |
| — | zoccolo |

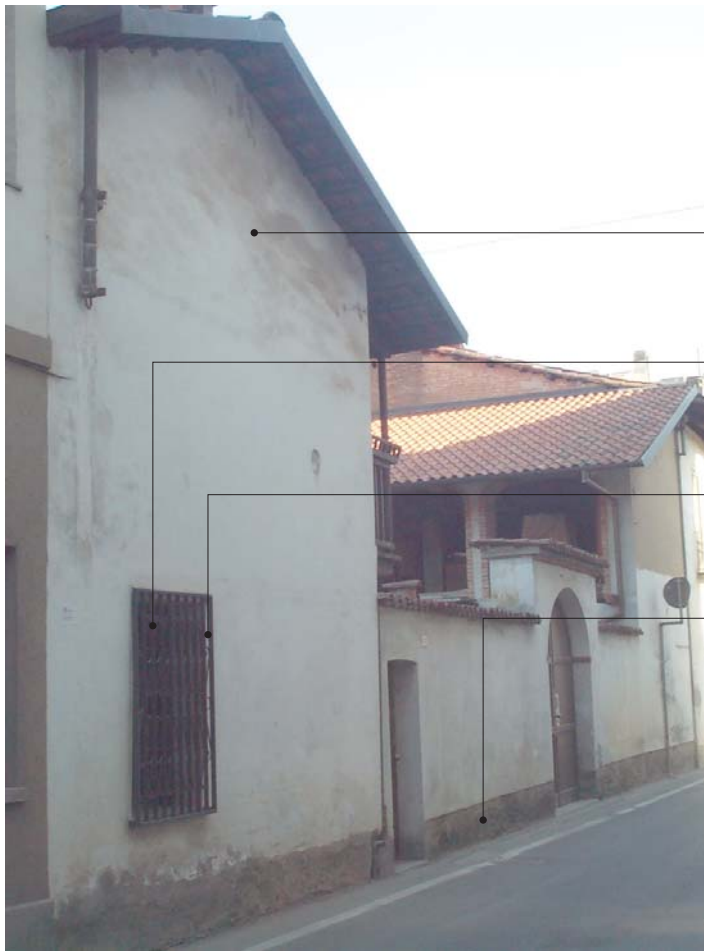
Ubicazione: Via TRIESTE n°40-42

| elementi architettonici | |
| — | fondo |
| — | serramenti e sistemi oscuranti |
| — | ringhiere |
| — | zoccolo |

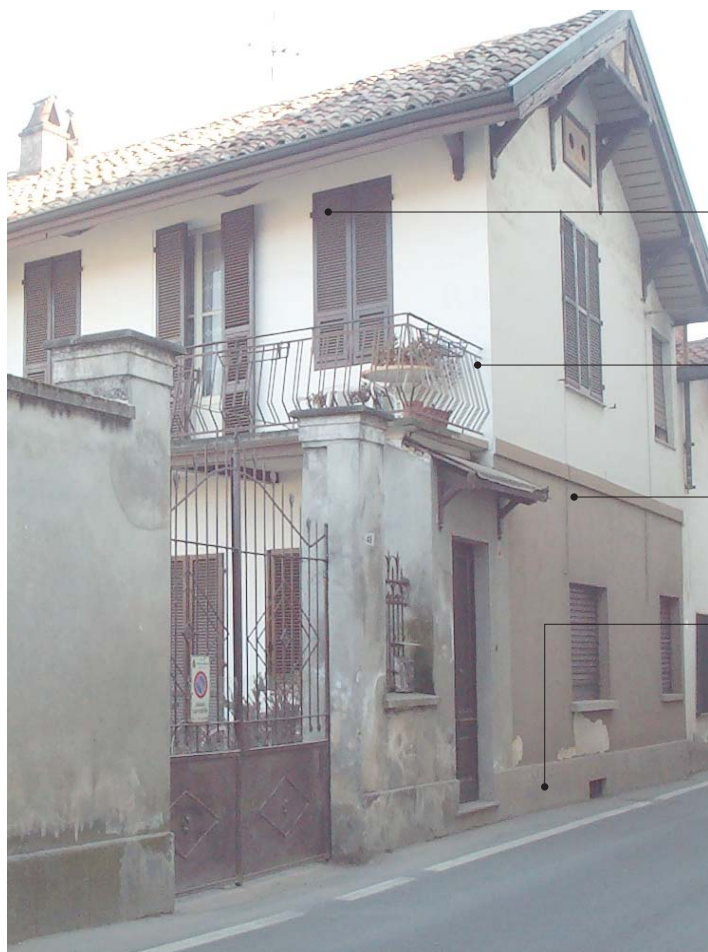
Ubicazione: Via TRIESTE n°46-48

| elementi architettonici | |
| | serramenti e sistemi oscuranti |
| | ringhiere |
| | fondo piano terra |
| | zoccolo |

| | colori | | materiali | | normativa |
|---|---|---|---|---|---|
| note | Intonaco plastico tipo granigliato al piano terra non congruo | | | | |

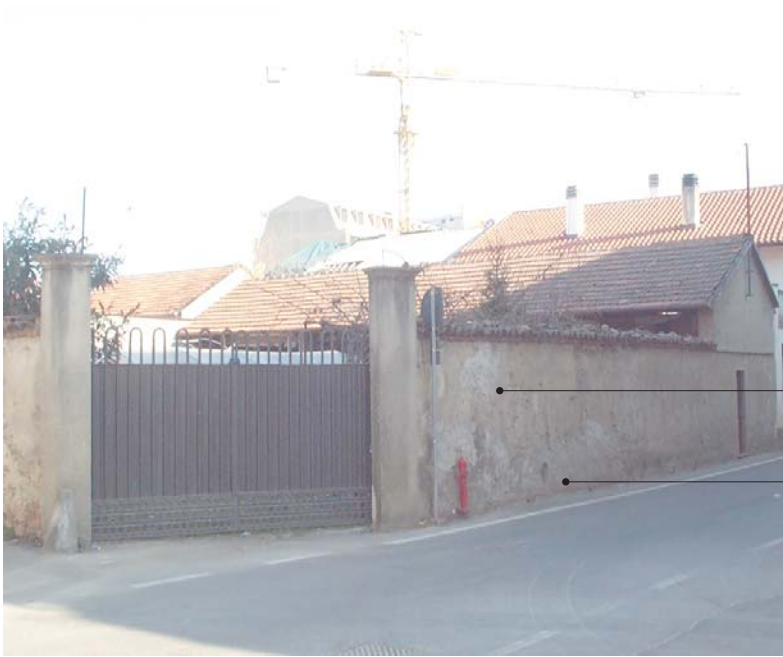
Ubicazione: Via TRIESTE n°58 angolo via Tiro a Segno

| elementi architettonici | |
| — | fondo |
| — | zoccolo |

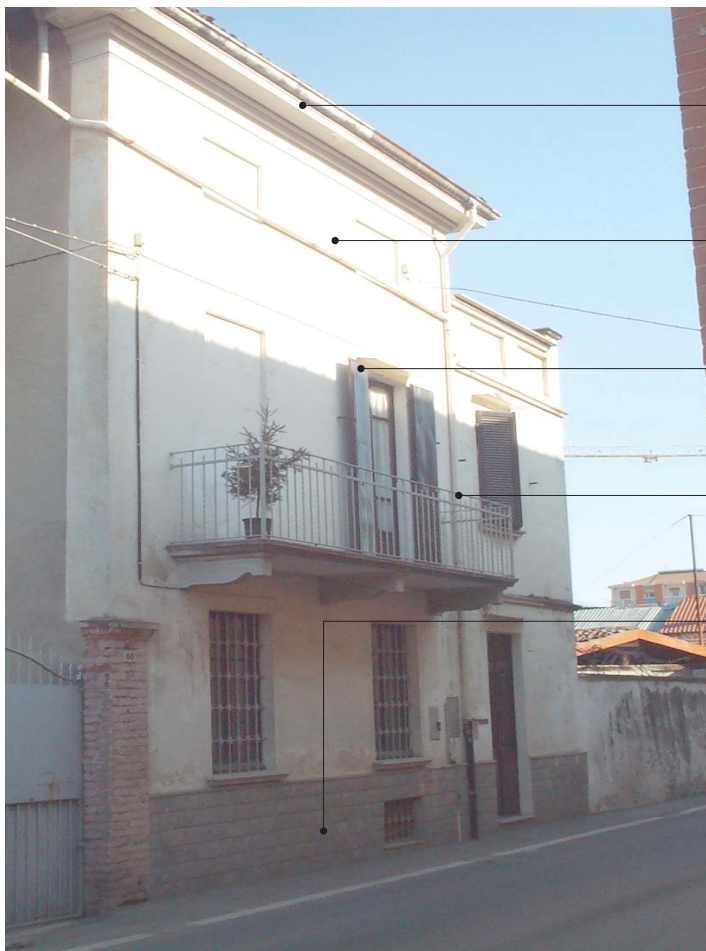
Ubicazione: Via TRIESTE n°62-64 angolo via Tiro a Segno

| elementi architettonici | |
| — | cornicione |
| — | fondo |
| — | serramenti e sistemi oscuranti |
| — | ringhiere |
| — | zoccolo |

| | colori | | materiali | | normativa |
|---|--|--|---|---|---|
| note | Rivestimento al piano terra non congruo | | | | |
