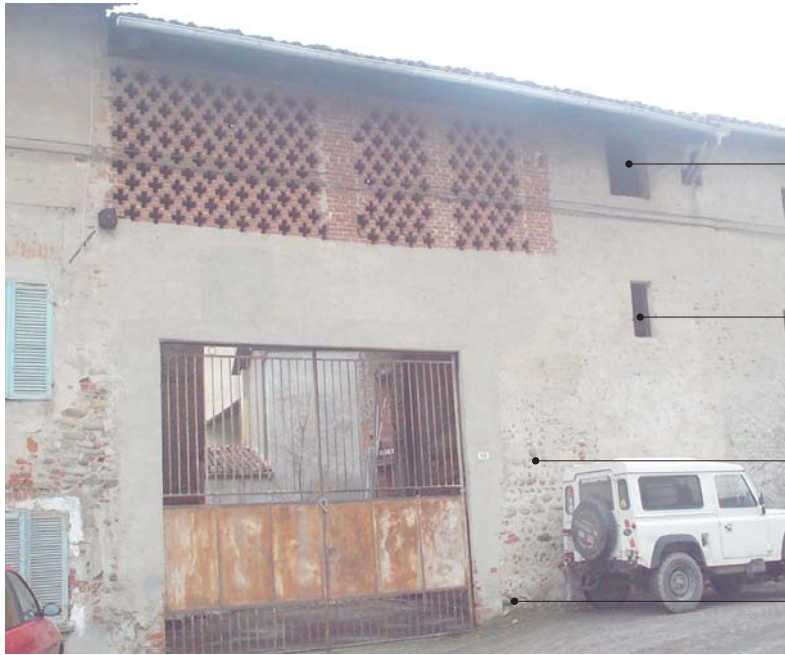
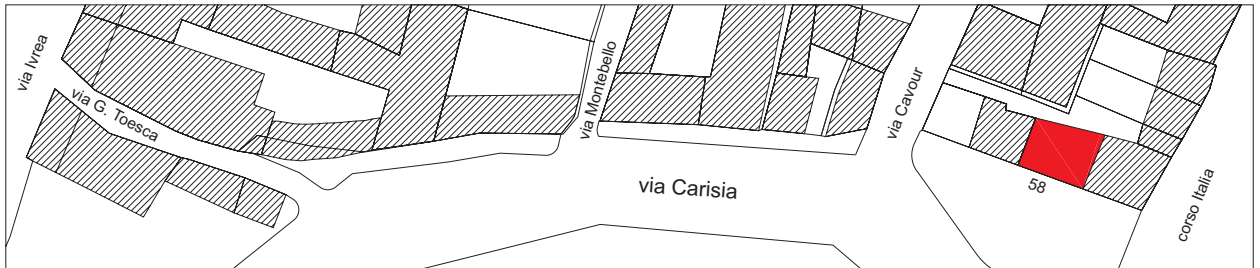
Ubicazione: Via CARISIA n°58

elementi architettonici	
	serramenti e sistemi oscuranti
	ringhiere
	fondo
	zoccolo

colori		materiali		normativa
	piano terra	piani superiori	piano terra	piani superiori	
cornicione					
lesene colonne					
marcapiano					
fondo	17	17	intonaco	intonaco	art. n°9
ornati fregi					
cornici					
sistemi oscuranti	essenza noce	essenza noce	legno	legno	
serramenti	essenza noce	essenza noce	legno	legno	art. n°13/16
balconi				pietra	
ringhiere	61	61	ferro	ferro	art. n°11
portone	essenza noce		legno		
zoccolo	15		intonaco		art. n°12
note

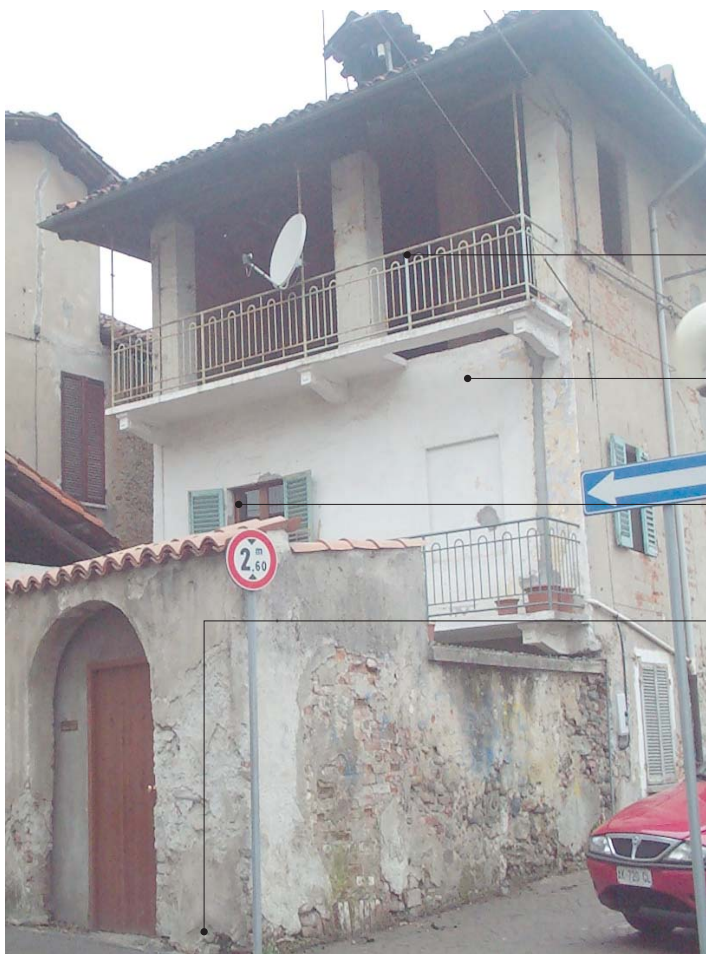
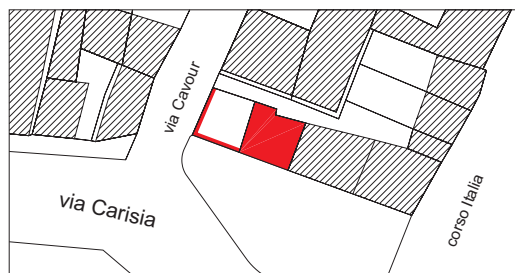
Ubicazione: Via CARISIA angolo via Cavour

elementi architettonici	
—	ringhiere
•	fondo
•	serramenti e sistemi oscuranti
•	zoccolo

17	intonaco	intonaco	art. n°9
ornati fregi					
cornici					
sistemi oscuranti	essenza noce	essenza noce	legno	legno	art. n°13/16
serramenti	essenza noce	essenza noce	legno	legno	art. n°13/16
balconi				pietra	
ringhiere

61	ferro	ferro	art. n°11
portone	essenza noce		legno		
zoccolo

15		intonaco		art. n°12
note

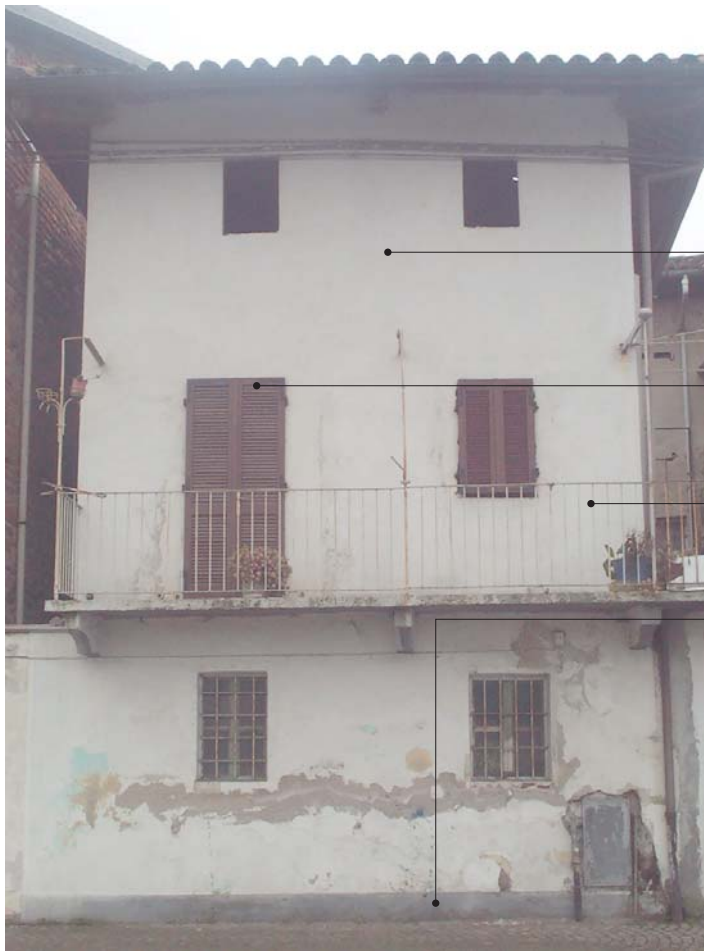
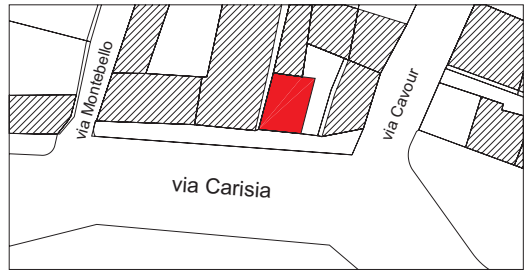
Ubicazione: Via CARISIA

elementi architettonici	
—	fondo
—	serramenti e sistemi oscuranti
—	ringhiere
—	zoccolo

21	intonaco	intonaco	art. n°9
ornati fregi					
cornici					
sistemi oscuranti		essenza noce		legno	art. n°13/16
serramenti	essenza noce	essenza noce	legno	legno	art. n°13/16
balconi				pietra	
ringhiere

61	ferro	ferro	art. n°11
portone	essenza noce		legno		
zoccolo

28		intonaco		art. n°12
note

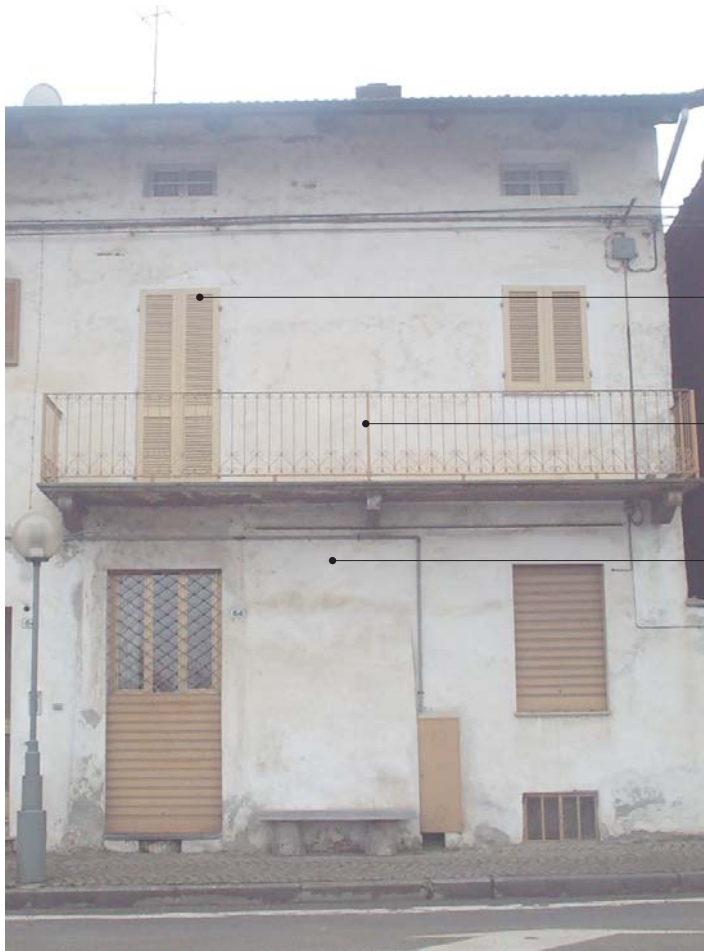
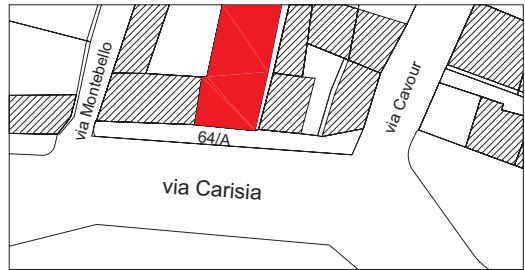
Ubicazione: Via CARISIA n°64/A

elementi architettonici	
	serramenti e sistemi oscuranti
	ringhiere
	fondo

colori		materiali		normativa
	piano terra	piani superiori	piano terra	piani superiori	
cornicione					
lesene colonne					
marcapiano					
fondo	7	7	intonaco	intonaco	art. n°9
ornati fregi					
cornici					
sistemi oscuranti	43	43	legno	legno	art. n°13/16
serramenti	51	51	legno	legno	art. n°13/16
balconi		15		cemento	
ringhiere		60		ferro	art. n°11
portone	essenza noce		legno		
zoccolo	15		intonaco		art. n°12
note

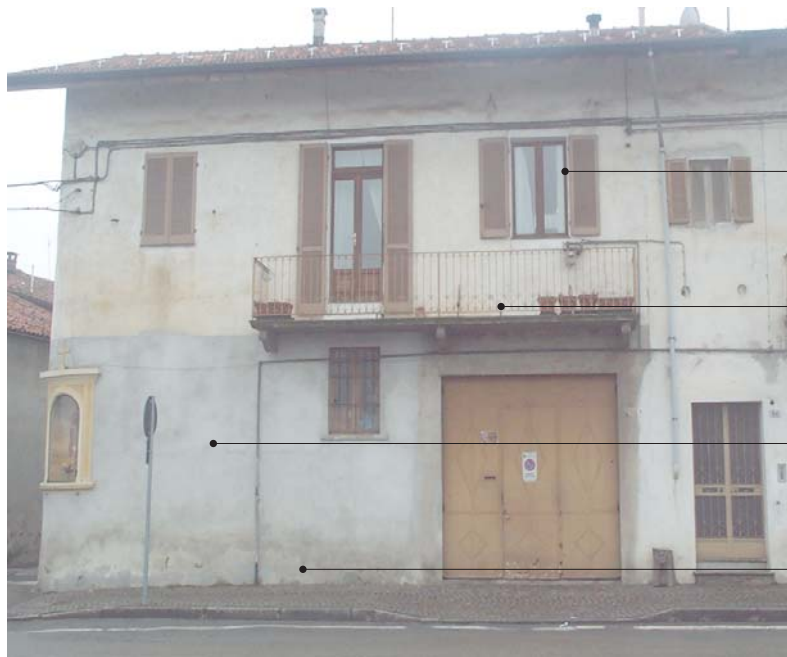
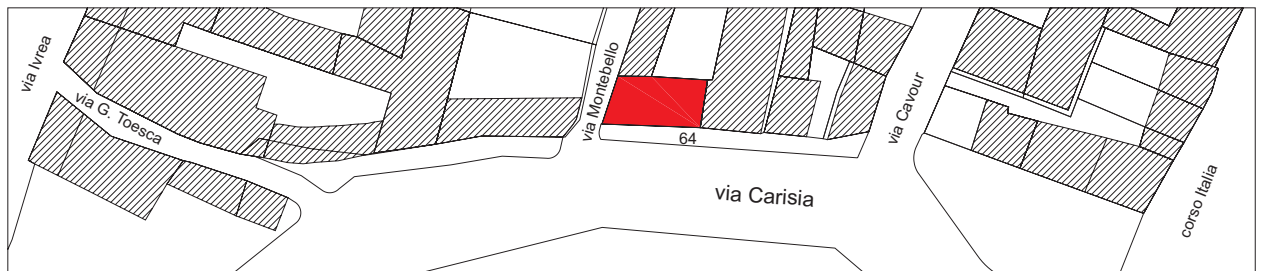
Ubicazione: Via CARISIA n°64 / angolo Via Montebello

elementi architettonici	
serramenti e sistemi oscuranti	
ringhiere	
fondo	
zoccolo

7	intonaco	intonaco	art. n°9
ornati fregi	raffigurazione sacra		stucco		art. n°10
cornici					
sistemi oscuranti

43		legno	art. n°13/16
serramenti

51	legno	legno	art. n°13/16
balconi

15		cemento	
ringhiere

60	ferro	ferro	art. n°11
portone	essenza noce		legno		
zoccolo

15		intonaco		art. n°12
note

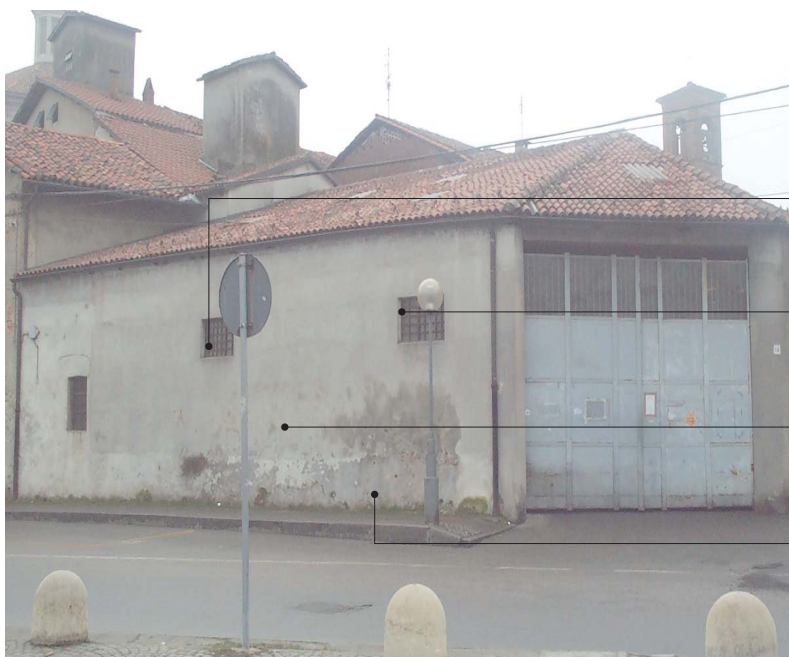
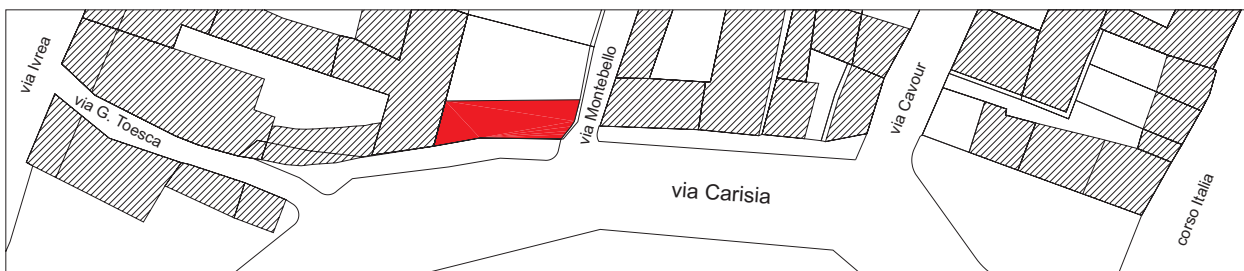
Ubicazione: Via CARISIA / angolo Via Montebello n°10

elementi architettonici	
●	serramenti e sistemi oscuranti
●	ringhiere
●	fondo
●	zoccolo

18	intonaco	intonaco	art. n°9
ornati fregi					
cornici

14	intonaco	intonaco	art. n°9
sistemi oscuranti	essenza noce	essenza noce	legno	legno	art. n°13/16
serramenti	essenza noce	essenza noce	legno	legno	art. n°13/16
balconi					
ringhiere

61		ferro	art. n°11
portone

61		ferro		art. n°11
zoccolo			pietra di Luserna		art. n°12
note	In alternativa al ferro il portone può essere in legno essenza noce

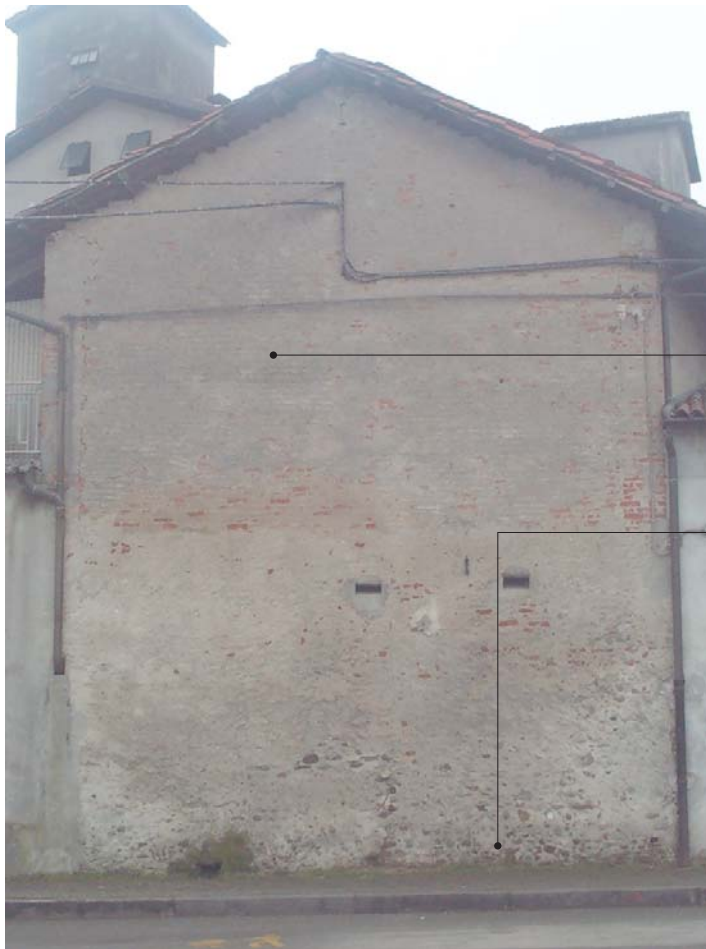
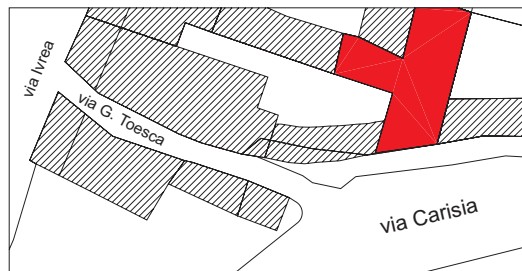
Ubicazione: Via CARISIA

elementi architettonici	
—●—	fondo
—●—	zoccolo

colori		materiali		normativa
	piano terra	piani superiori	piano terra	piani superiori	
cornicione		2		intonaco	art. n°9
lesene colonne					
marcapiano		2		intonaco	art. n°9
fondo	2	14	intonaco	intonaco	art. n°9
ornati fregi	2	2	intonaco	intonaco	art. n°9
cornici					
sistemi oscuranti	essenza noce	essenza noce	legno	legno	art. n°13/16
serramenti	essenza noce	essenza noce	legno	legno	art. n°13/16
balconi				pietra di Luserna	
ringhiere		61		ferro	art. n°11
portone					
zoccolo				pietra di Luserna	art. n°12
note

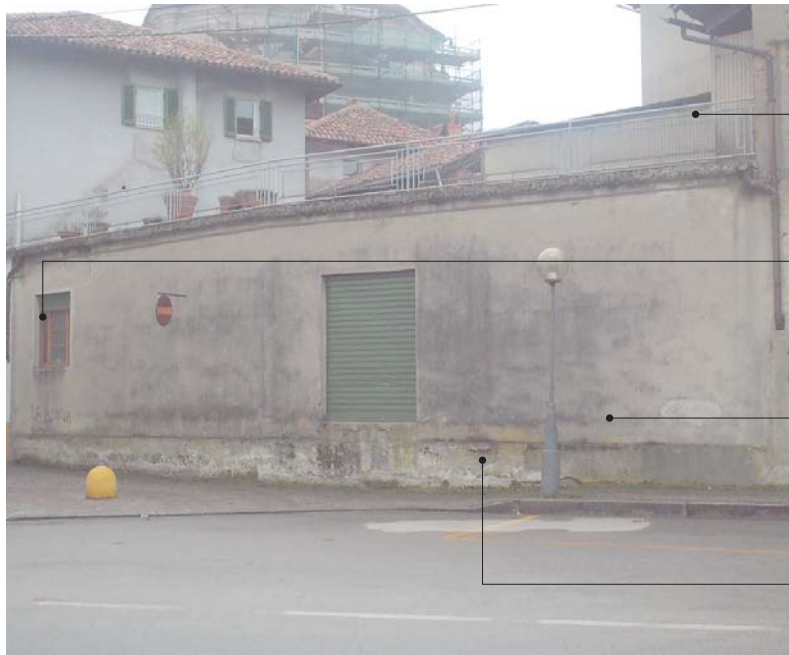
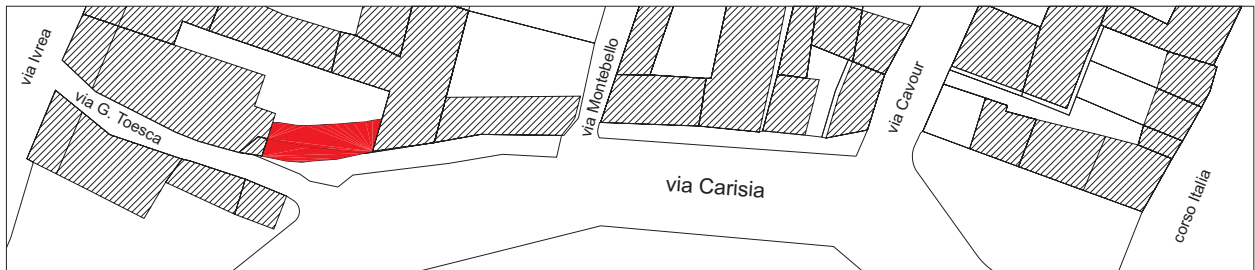
Ubicazione: Via CARISIA

elementi architettonici	
ringhiere	
serramenti e sistemi oscuranti	
fondo	
zoccolo

14		intonaco		art. n°9
ornati fregi					
cornici					
sistemi oscuranti	essenza noce		legno		art. n°13/16
serramenti	essenza noce		legno		art. n°13/16
balconi					
ringhiere

14		intonaco		
portone					
zoccolo

2		intonaco		art. n°12
note

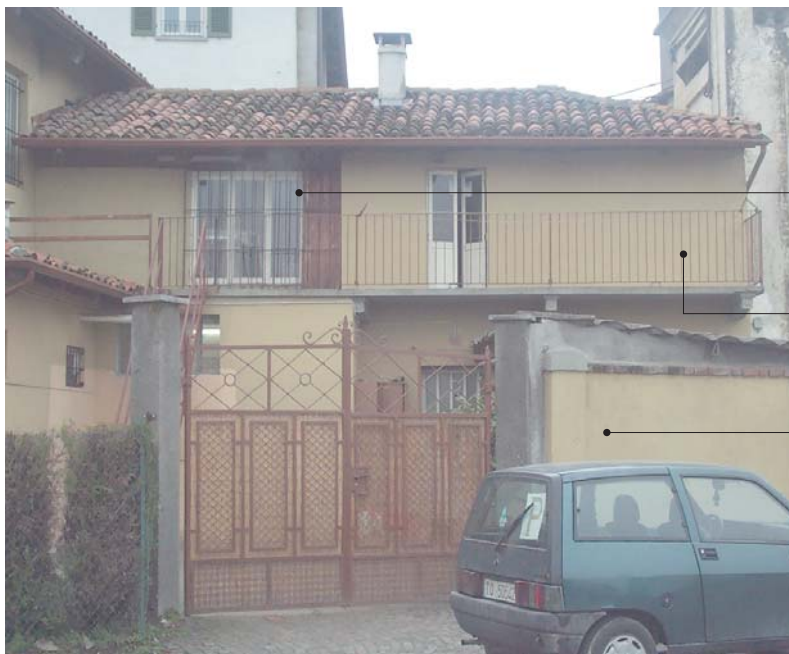
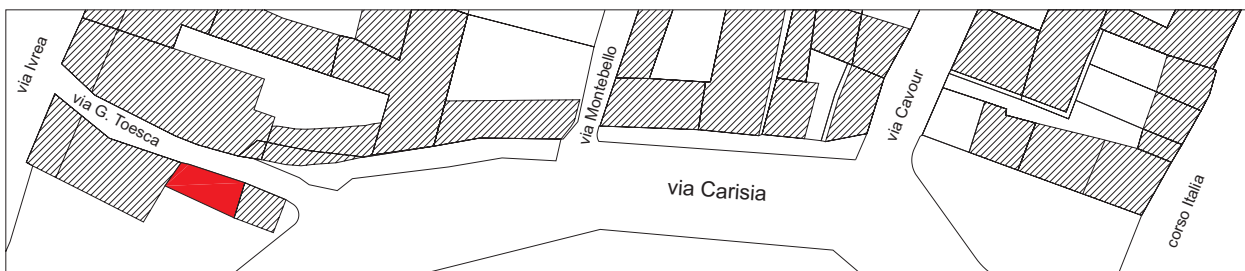
Ubicazione: Via CARISIA

elementi architettonici	
●	serramenti e sistemi oscuranti
●	ringhiere
●	fondo

17	intonaco	intonaco	art. n°9
ornati fregi					
cornici					
sistemi oscuranti					
serramenti

50	legno	legno	art. n°13/16
balconi

13		cemento	
ringhiere

60		ferro	art. n°11
portone

60		ferro		
zoccolo			pietra di luserna		art. n°12
note	Intonaco plastico tipo graffiato non congruo

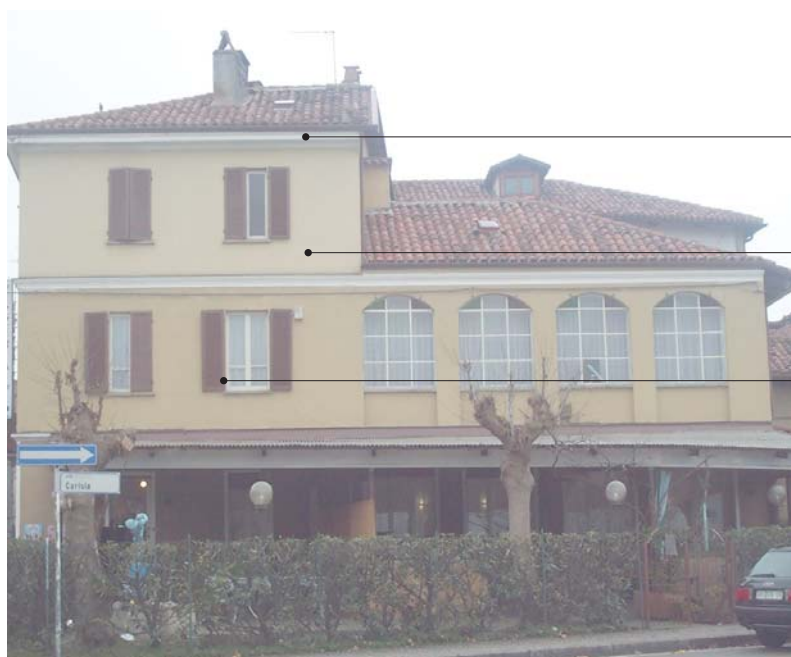
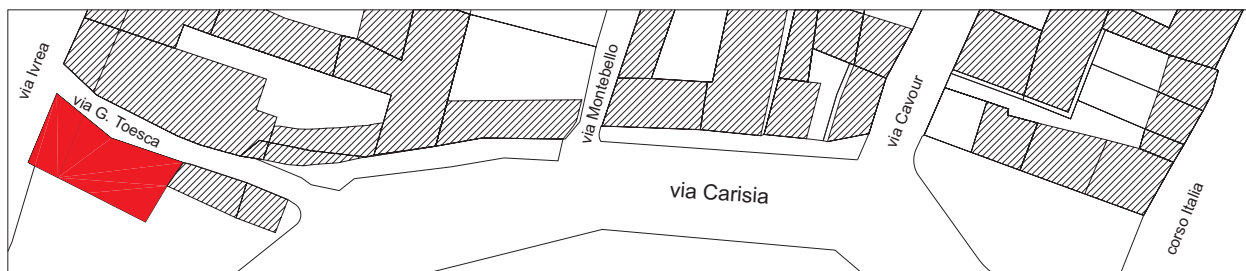
Ubicazione: Via CARISIA / angolo Via Ivrea

elementi architettonici	
●	cornicione
●	fondo
●	serramenti e sistemi oscuranti

13		intonaco	art. n°10
lesene colonne					
marcapiano

13	intonaco	intonaco	art. n°10
fondo

17	intonaco	intonaco	art. n°9
ornati fregi					
cornici					
sistemi oscuranti

43	ferro	legno	art. n°13/16
serramenti

50	legno	legno	art. n°13/16
balconi					
ringhiere					art. n°11
portone	essenza noce		legno		
zoccolo			pietra di luserna		art. n°12
note
