# Ubicazione: Via FIUME n°3

Classificazione da P.R.G.C.: Edifici recenti (post 1950)

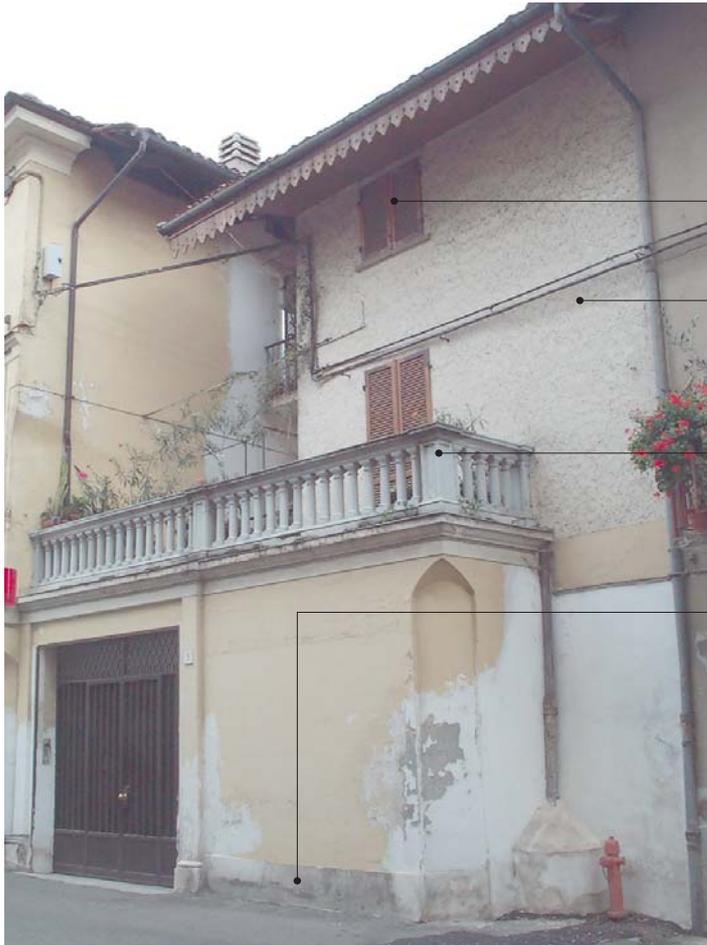
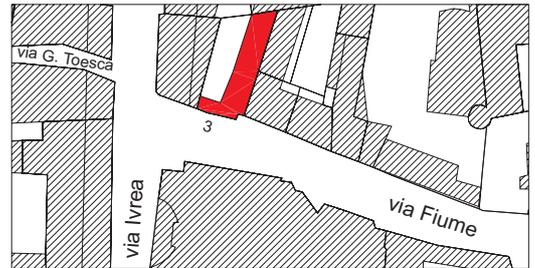
elementi architettonici	
—	serramenti e sistemi oscuranti
—	fondo
—	ringhiere
—	zoccolo

15		intonaco	art. n°11
portone	essenza noce		legno		
zoccolo			pietra di luserna		art. n°12
note	Edificio che, in parte, presenta elementi tipologici tradizionali Intonaco plastico tipo graffiato ai piani superiori non congruo

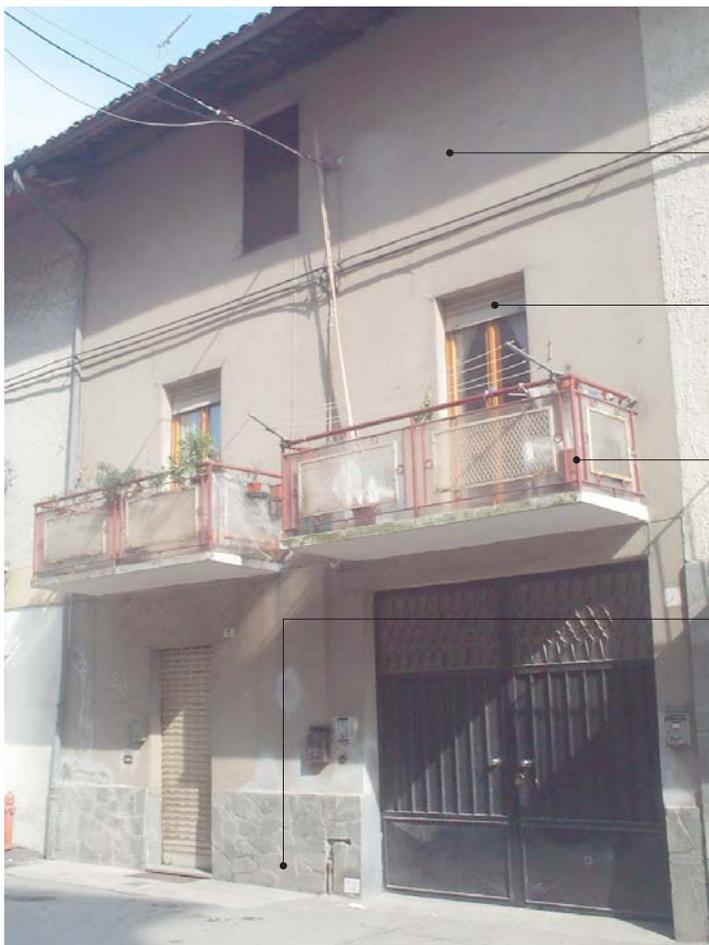
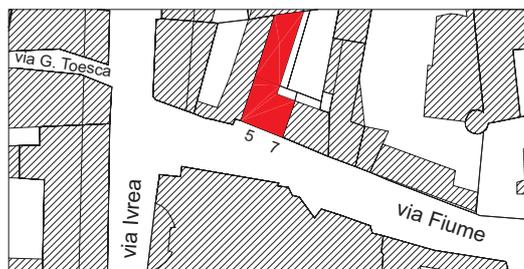
# Ubicazione: Via FIUME n°5-7

elementi architettonici	
—	fondo
—	serramenti e sistemi oscuranti
—	ringhiere
—	zoccolo

15		intonaco		art. n°12
note	Intonaco plastico tipo granigliato non congruo Zoccolo in pietra non congruo

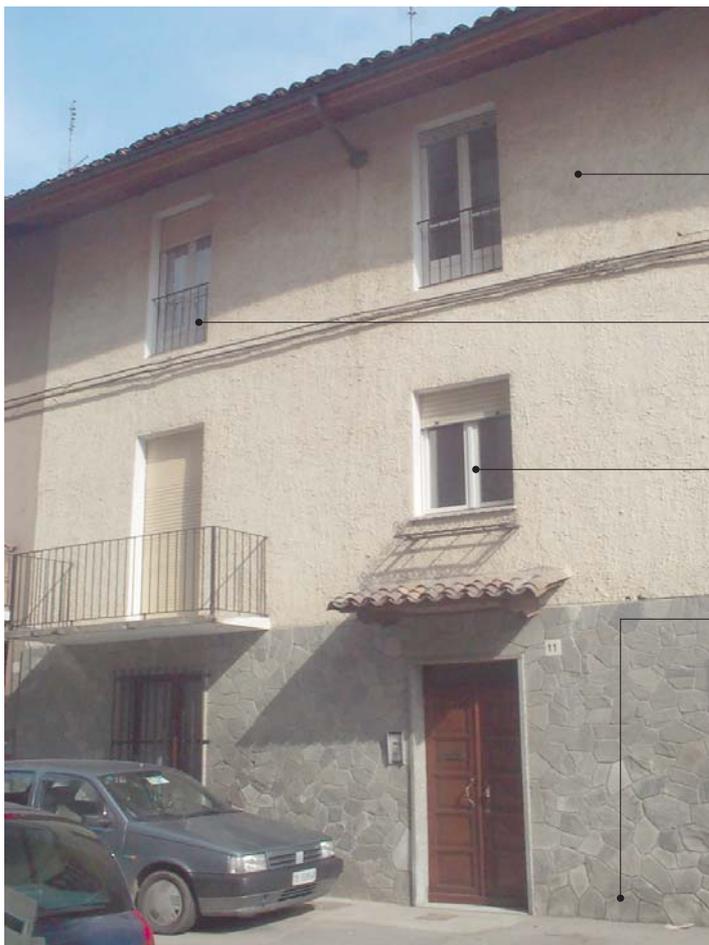
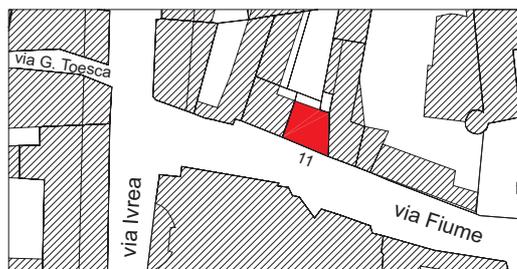
# Ubicazione: Via FIUME n°11

elementi architettonici	
—	fondo
—	ringhiere
—	serramenti e sistemi oscuranti
—	zoccolo

15		intonaco		art. n°12
note	Rivestimento in pietra al piano terra non congruo Intonaco plastico tipo graffiato ai piani superiori non congruo

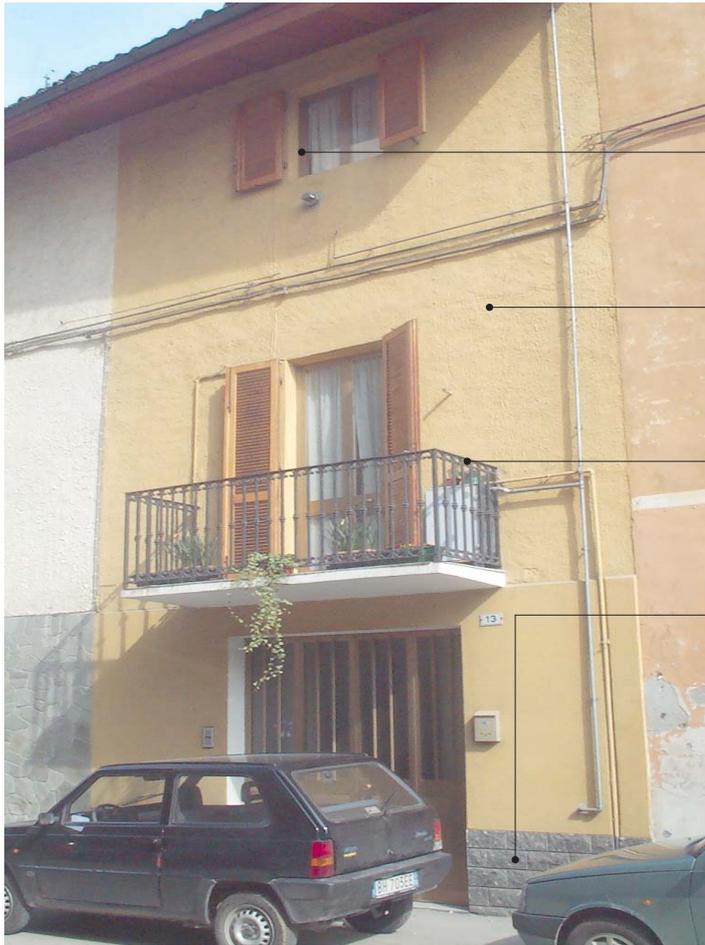
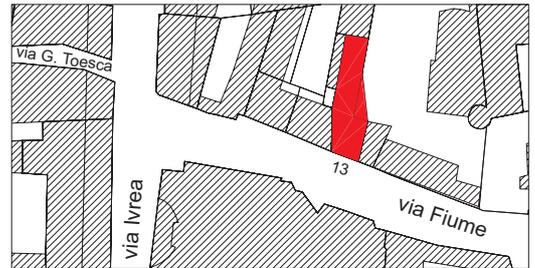
# Ubicazione: Via FIUME n°13

elementi architettonici	
—	serramenti e sistemi oscuranti
—	fondo
—	ringhiere
—	zoccolo

15		intonaco		art. n°12
note	Zoccolo in pietra non congruo Intonaco plastico tipo graffiato non congruo

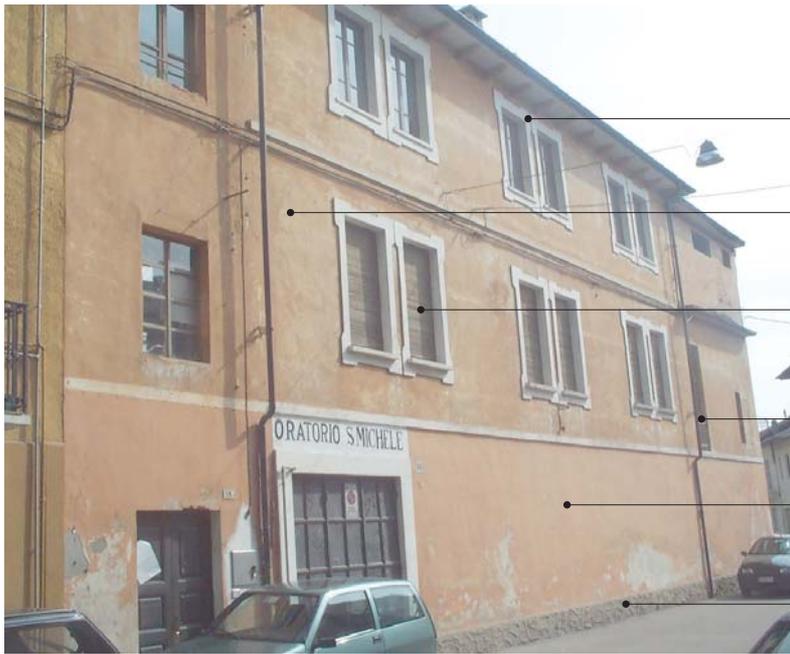
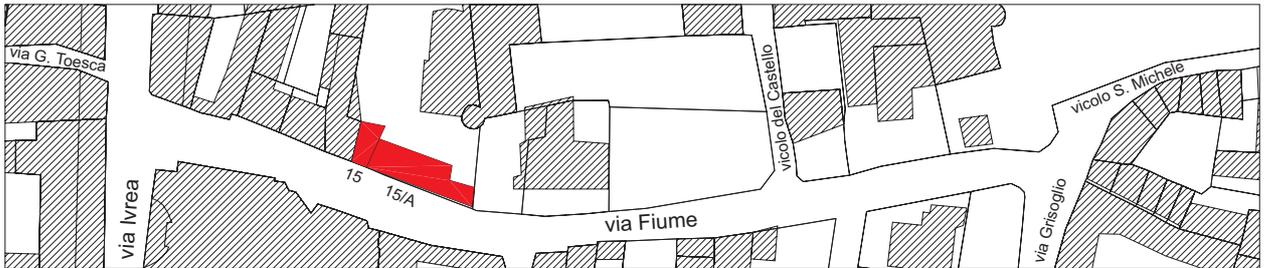
# Ubicazione: Via FIUME n°15-15/A

elementi architettonici	
—	cornici
—	fondo piani superiori
—	serramenti e sistemi oscuranti
—	ringhiere
—	fondo piano terra
—	zoccolo

colori		materiali		normativa
	piano terra	piani superiori	piano terra	piani superiori	
cornicione

14		intonaco	art. n°10
lesene colonne					
marcapiano

14	intonaco	intonaco	art. n°10
fondo

22	intonaco	intonaco	art. n°9
ornati fregi					
cornici

14	intonaco	intonaco	art. n°10
sistemi oscuranti		essenza noce		legno	art. n°13/16
serramenti	essenza noce	essenza noce	legno	legno	art. n°13/16
balconi					
ringhiere					
portone	essenza noce		legno		
zoccolo

16		intonaco		art. n°12
note

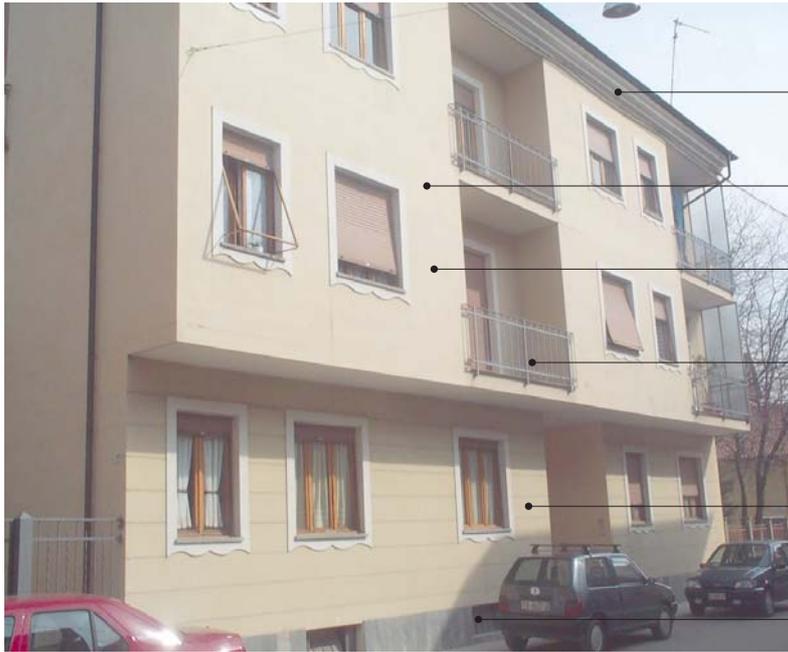
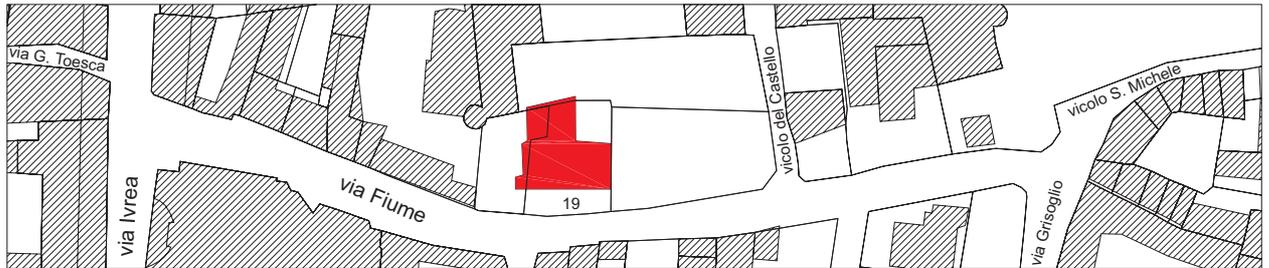
# Ubicazione: Via FIUME n°19

elementi architettonici	
—	cornici
—	fondo piani superiori
—	serramenti e sistemi oscuranti
—	ringhiere
—	fondo piano terra
—	zoccolo

61		ferro	
portone					
zoccolo			pietra di luserna		
note	Edificio recente che presenta elementi tipologici tradizionali

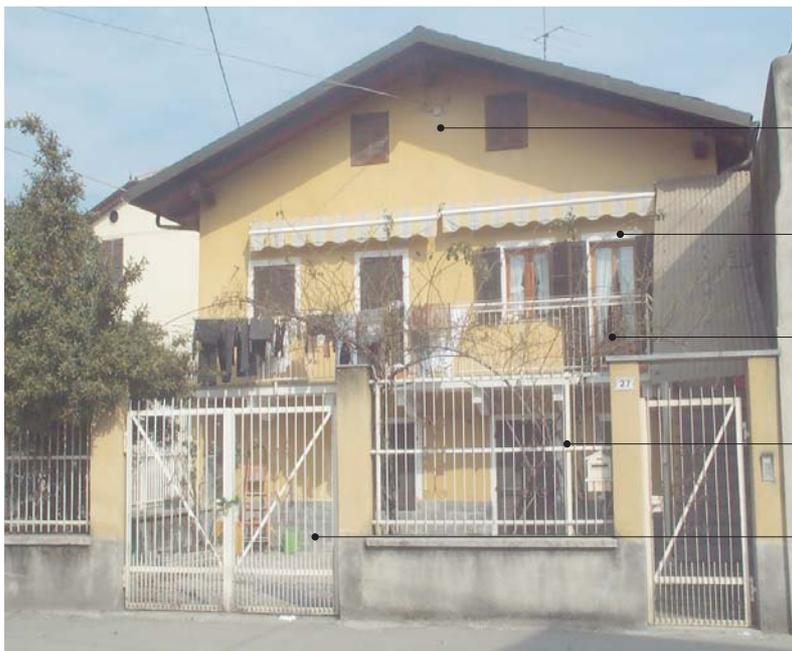
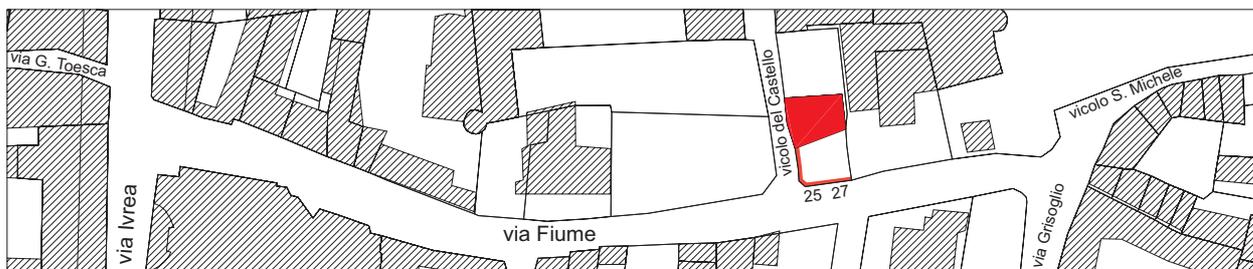
# Ubicazione: Via FIUME n°25-27 angolo vicolo del Castello

elementi architettonici	
—	fondo
—	cornici
—	serramenti e sistemi oscuranti
—	ringhiere
—	zoccolo

28		intonaco		art. n°12
note	Edificio recente che presenta elementi tipologici tradizionali Intonaco plastico non congruo Zoccolo in pietra non congruo

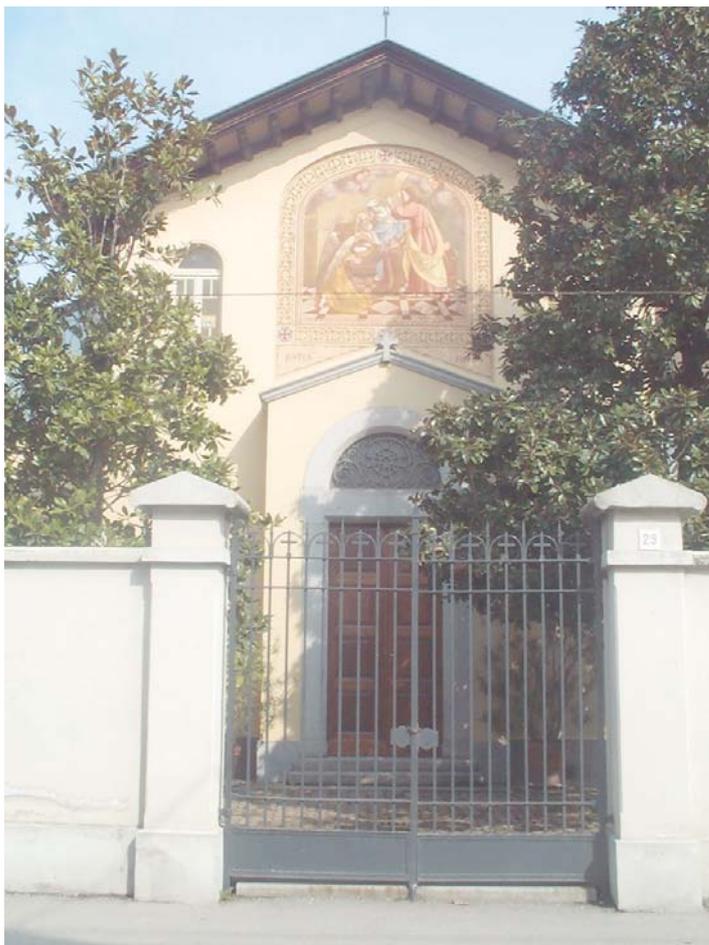
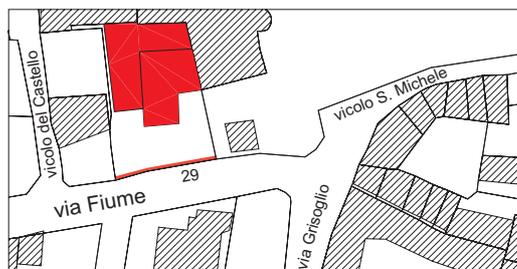
# Ubicazione: Via FIUME n°29

## elementi architettonici

Vincolo L. 1089/39

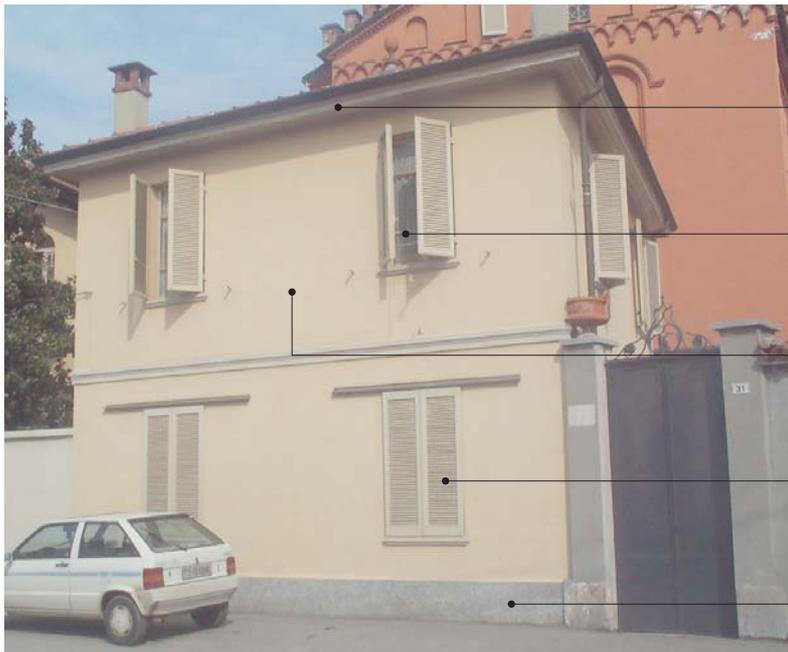
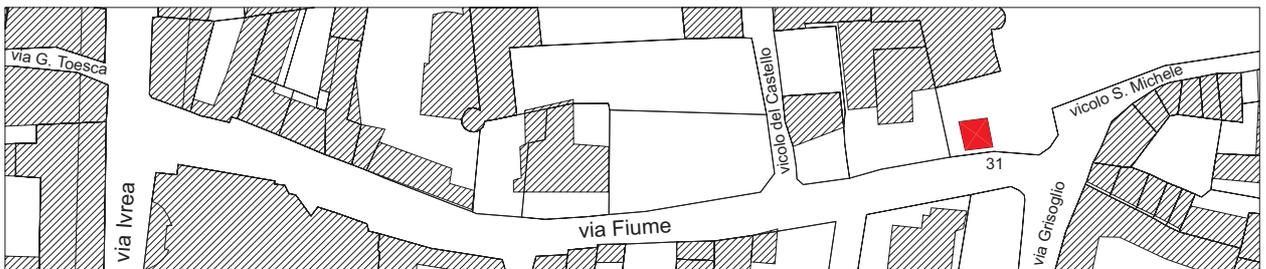
# Ubicazione: Via FIUME n°31

elementi architettonici	
—	cornicione
—	ringhiere
—	fondo
—	serramenti e sistemi oscuranti
—	zoccolo

colori		materiali		normativa
	piano terra	piani superiori	piano terra	piani superiori	
cornicione					
lesene colonne					
marcapiano
