Ubicazione: Via CESARE BATTISTI n°5

Classificazione da P.R.G.C.: Tessuti minori ottocenteschi e primo novecento di interesse documentario

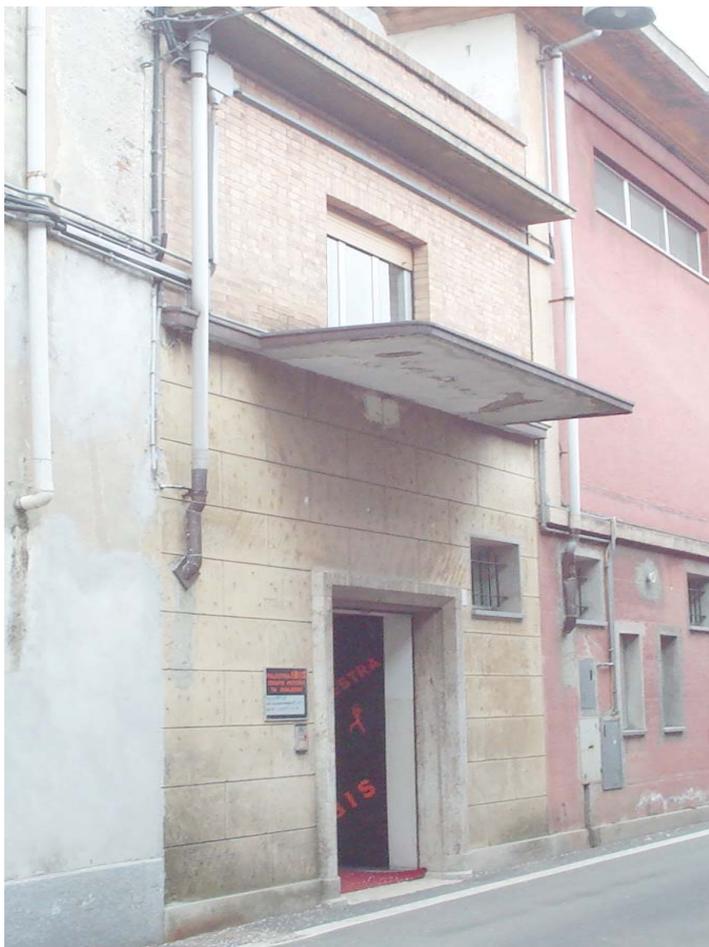
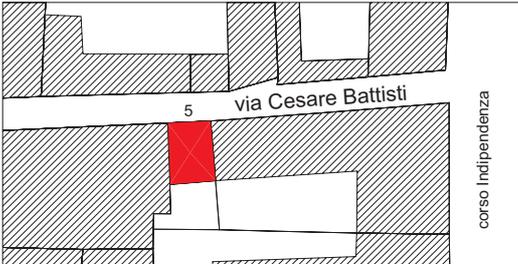
| | colori | | materiali | | normativa |
|---|--|--|---|---|---|
| fondo | 21 | mattone a vista | intonaco a bugnato | mattone | art. n°9 |
| note | Edificio privo di elementi tipologici di interesse documentario | | | | |

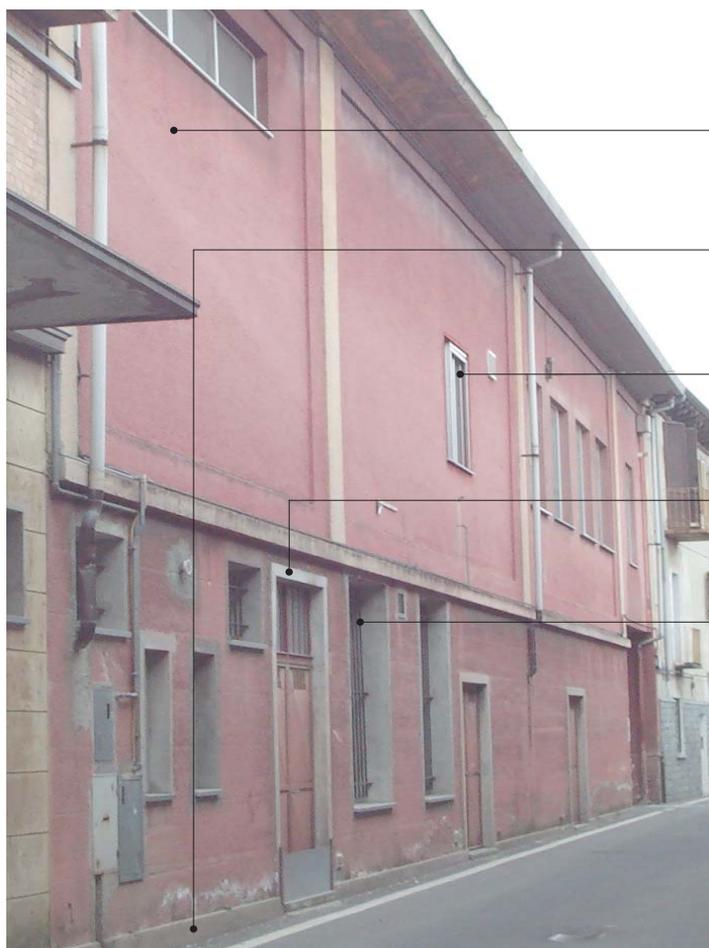
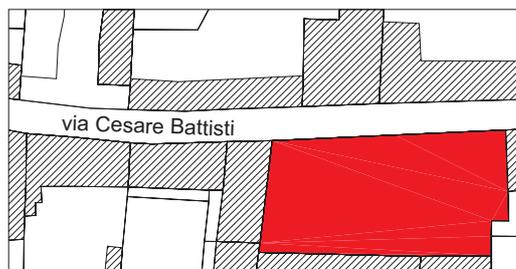
Ubicazione: Via CESARE BATTISTI

| | colori | | materiali | | normativa |
|---|--|--|---|---|---|
| fondo | 21 | 21 | intonaco a bugnato | intonaco | art. n°9 |
| note | Intonaco plastico tipo graffiato non congruo | | | | |

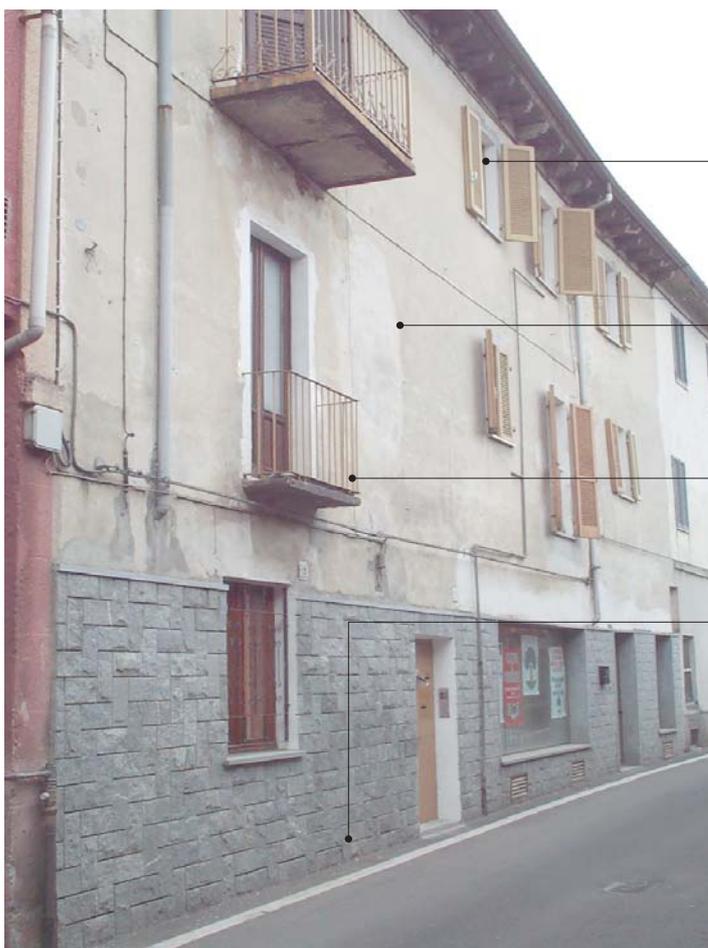
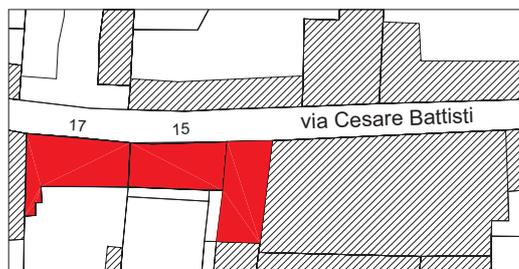
Ubicazione: Via CESARE BATTISTI n°15-17

| | colori | | materiali | | normativa |
|---|--|--|---|---|---|
| fondo | 9 | 9 | intonaco | intonaco | art. n°9 |
| note | Rivestimento al piano terra non congruo | | | | |

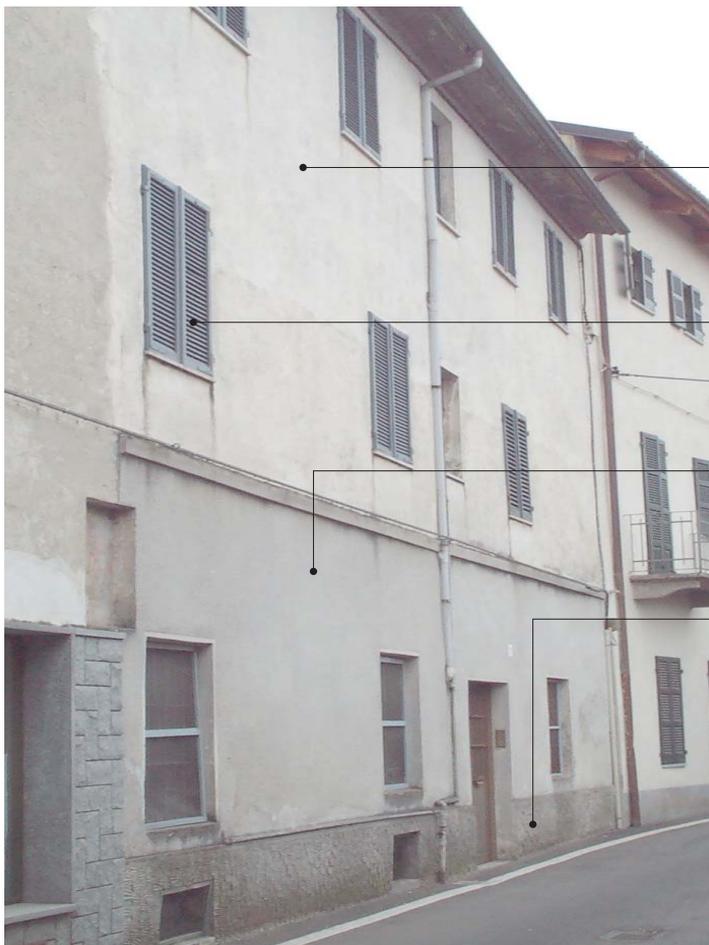
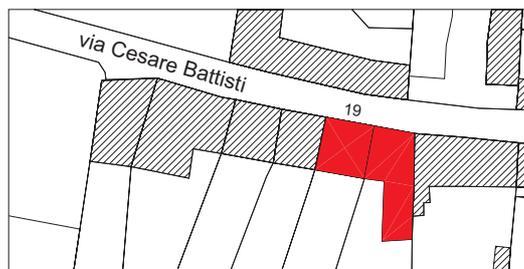
Ubicazione: Via CESARE BATTISTI n°19

| | colori | | materiali | | normativa |
|---|---|---|---|---|---|
| fondo | 19 | 17 | intonaco | intonaco | art. n°9 |
| note | Intonaco plastico tipo graffiato al piano terra non congruo | | | | |

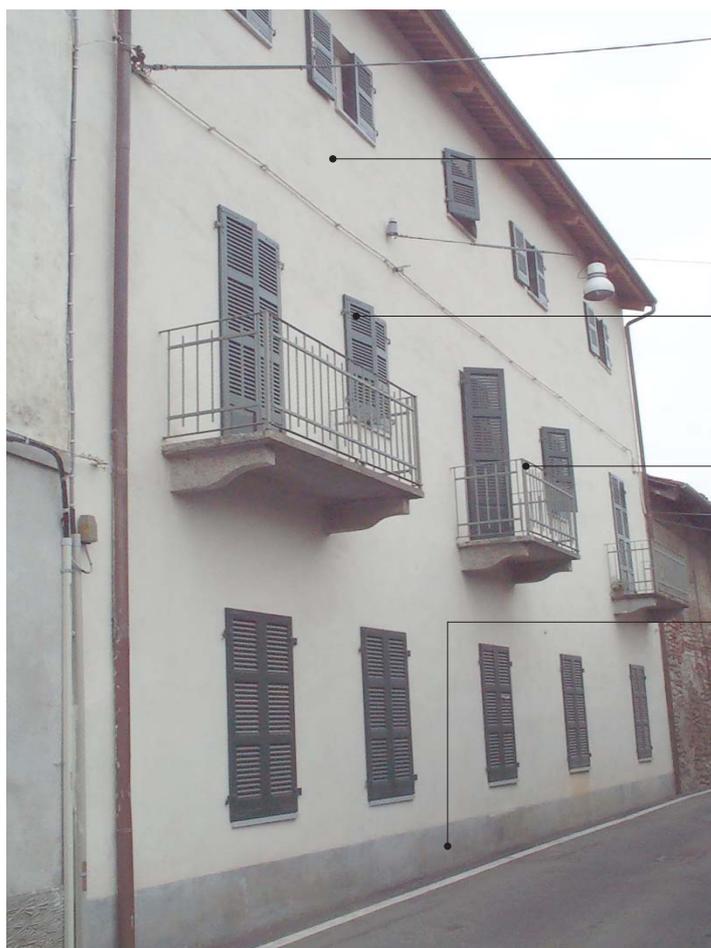
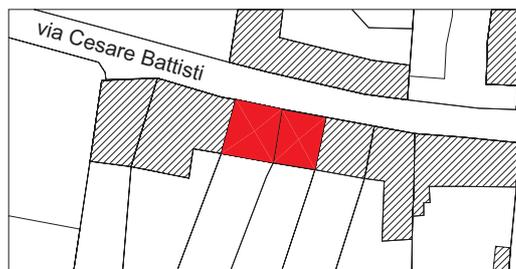
Ubicazione: Via CESARE BATTISTI

| | colori | | materiali | | normativa |
|---|--|--|---|---|---|
| fondo | 8 | 8 | intonaco | intonaco | art. n°9 |
| zoccolo | | | pietra di luserna | | art. n°12 |

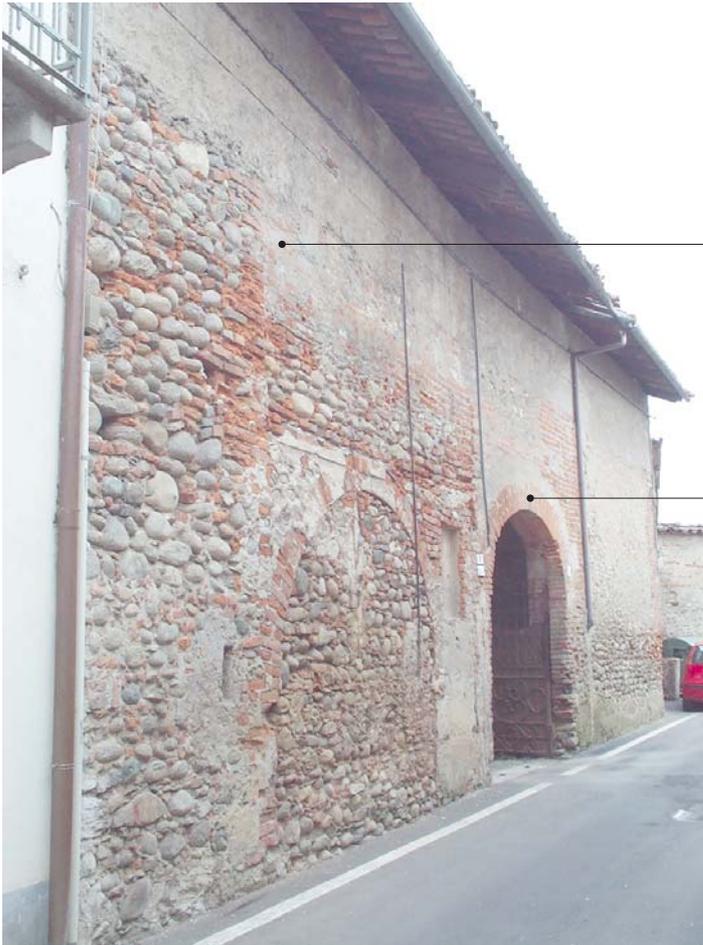
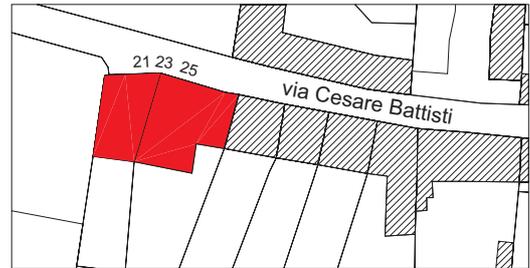
Ubicazione: Via CESARE BATTISTI n°21-23-25

| | colori | | materiali | | normativa |
|---|--|---|---|---|---|
| fondi | mattone e pietra a vista | mattone e pietra a vista | mattone e pietra | mattone e pietra | art. n°9 |

| | colori | | materiali | | normativa |
|---|--|---|---|---|---|
| note | Ristilatura della malta tra i conci lapidei e laterizi | | | | |

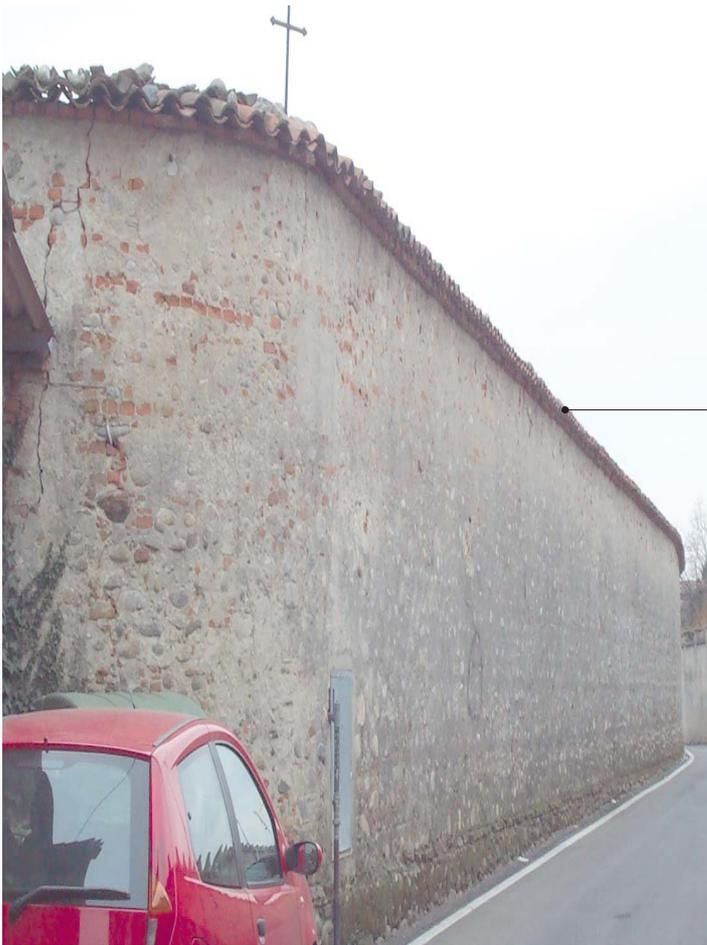
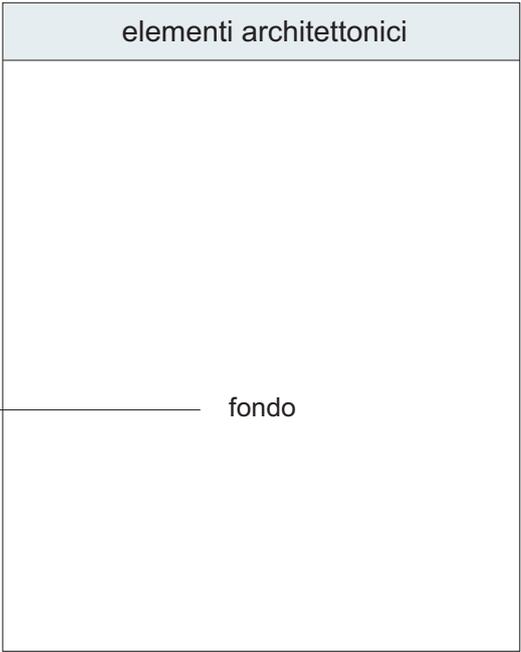
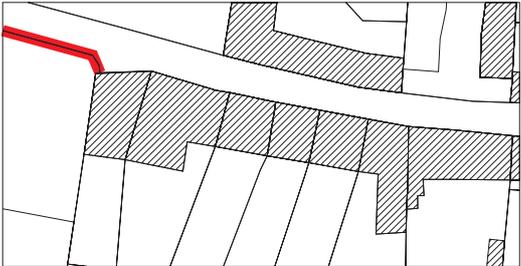
Ubicazione: Via CESARE BATTISTI

| | colori | | materiali | | normativa |
|---|--|---|---|---|---|
| fondo | mattone e pietra a vista | | mattone e pietra | | art. n°9 |

| | colori | | materiali | | normativa |
|---|--|---|---|---|---|
| note | Ristilatura della malta tra i conci lapidei e laterizi | | | | |
