Ubicazione: Via S. FRANCESCO D'ASSISI

Classificazione da P.R.G.C.: Edifici recenti (post 1950)

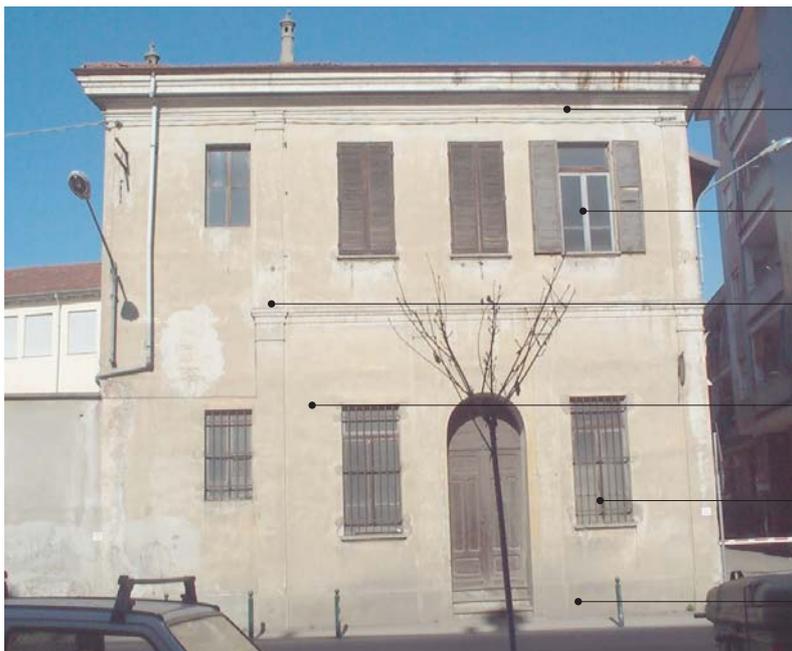
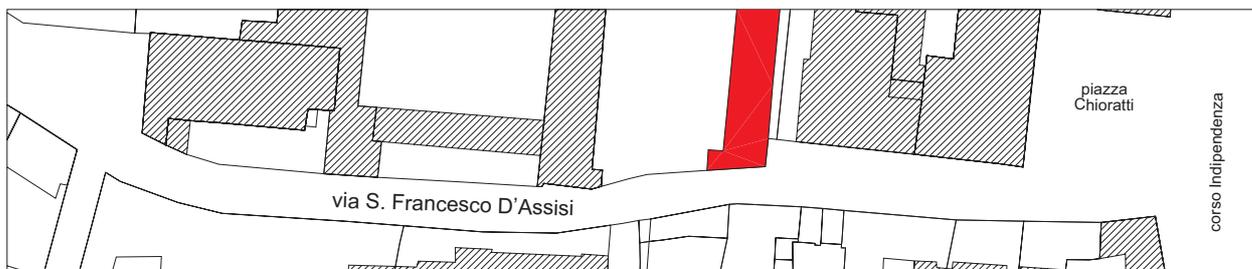
Ubicazione: Via S. FRANCESCO D'ASSISI

elementi architettonici	
—	cornicione
—	serramenti e sistemi oscuranti
—	lesene e colonne
—	fondo
—	ringhiere
—	zoccolo

colori		materiali		normativa
	piano terra	piani superiori	piano terra	piani superiori	
cornicione		14		intonaco	art. n°10
lesene colonne	14	14	intonaco	intonaco	art. n°10
marcapiano	14		intonaco		art. n°10
fondo	8	8	intonaco	intonaco	art. n°9
ornati fregi					
cornici					
sistemi oscuranti		46		legno	art. n°13/16
serramenti	53	53	legno	legno	art. n°13/16
balconi					
ringhiere	61		ferro		art. n°11
portone	essenza noce		legno		
zoccolo	15		intonaco		art. n°12
note	Edificio recente che presenta elementi tipologici tradizionali Obbligo di velatura

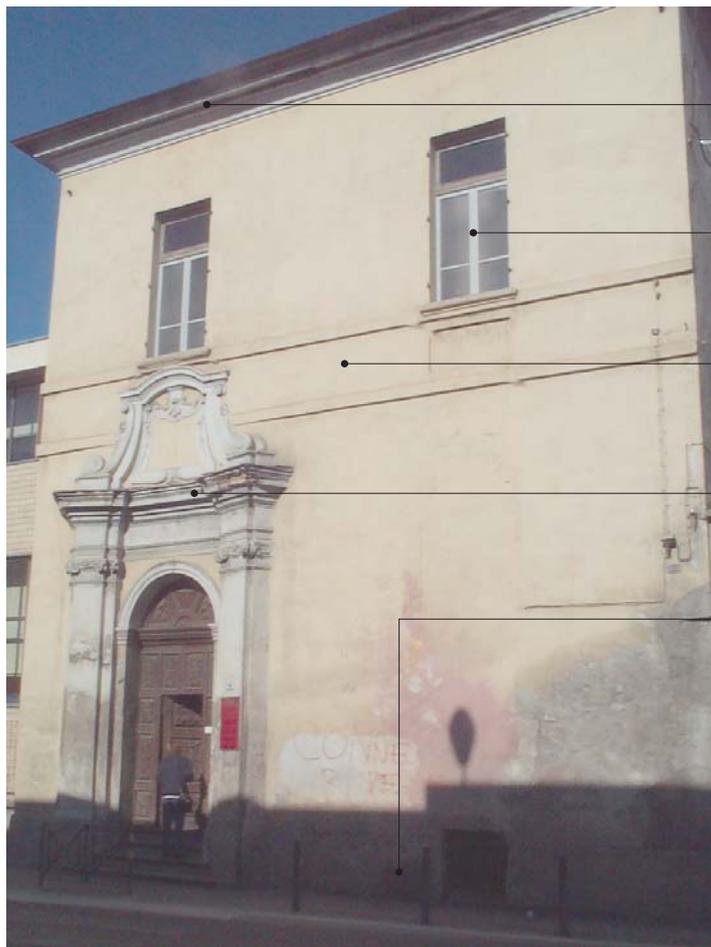
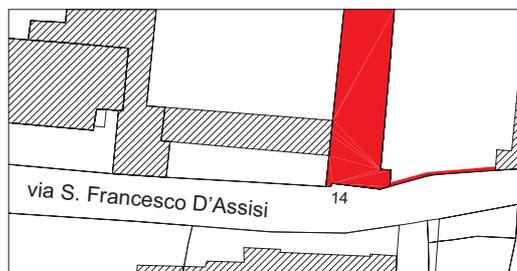
Ubicazione: Via SAN FRANCESCO D'ASSISI n°14

elementi architettonici	
—	cornicione
—	serramenti e sistemi oscuranti
—	fondo
—	cornici
—	zoccolo

colori		materiali		normativa
	piano terra	piani superiori	piano terra	piani superiori	
cornicione

14		intonaco	art. n°10
lesene colonne					
marcapiano

14		intonaco	art. n°10
fondo

8

8	intonaco	intonaco	art. n°9
ornati fregi					
cornici

14		intonaco		art. n°10
sistemi oscuranti

46		legno	art. n°13/16
serramenti	essenza noce

53	legno	legno	art. n°13/16
balconi					
ringhiere					
portone	essenza noce		legno		
zoccolo

15		intonaco		art. n°12
note	Vincolo L. 1089/39 Obbligo di velatura

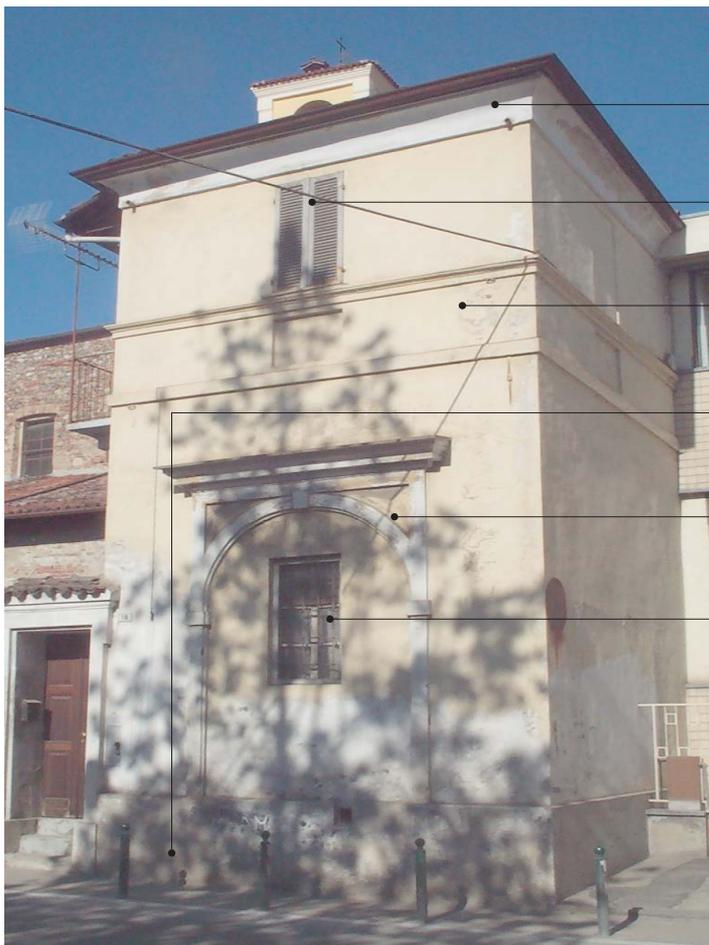
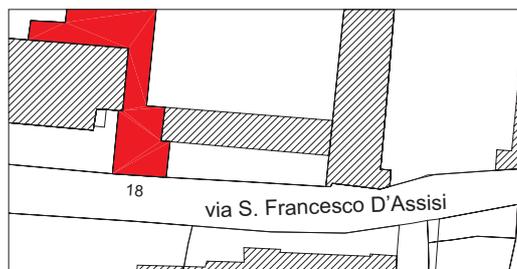
Ubicazione: Via SAN FRANCESCO D'ASSISI n°18

elementi architettonici	
—	cornicione
—	serramenti e sistemi oscuranti
—	fondo
—	ringhiere
—	cornici
—	zoccolo

colori		materiali		normativa
	piano terra	piani superiori	piano terra	piani superiori	
cornicione

14		intonaco	art. n°10
lesene colonne					
marcapiano

14		intonaco	art. n°10
fondo

8

8	intonaco	intonaco	art. n°9
ornati fregi					
cornici

14		intonaco		art. n°10
sistemi oscuranti

46		legno	art. n°13/16
serramenti

53		legno	art. n°13/16
balconi

14		cemento	
ringhiere

61

61	ferro	ferro	art. n°11
portone	essenza noce		legno		
zoccolo

15		intonaco		art. n°12
note	Vincolo L. 1089/39 Obbligo di velatura
