**“Catalogo dei
Beni Culturali
Architettonici”**

**I Tranche
Anno 2005**

**AMMINISTRAZIONE
COMUNALE DI
TOLLEGNO (BI)**

**allegato al Regolamento
Igienico Edilizio Comunale
(art.2, comma 4 della
L.R.35/95)**

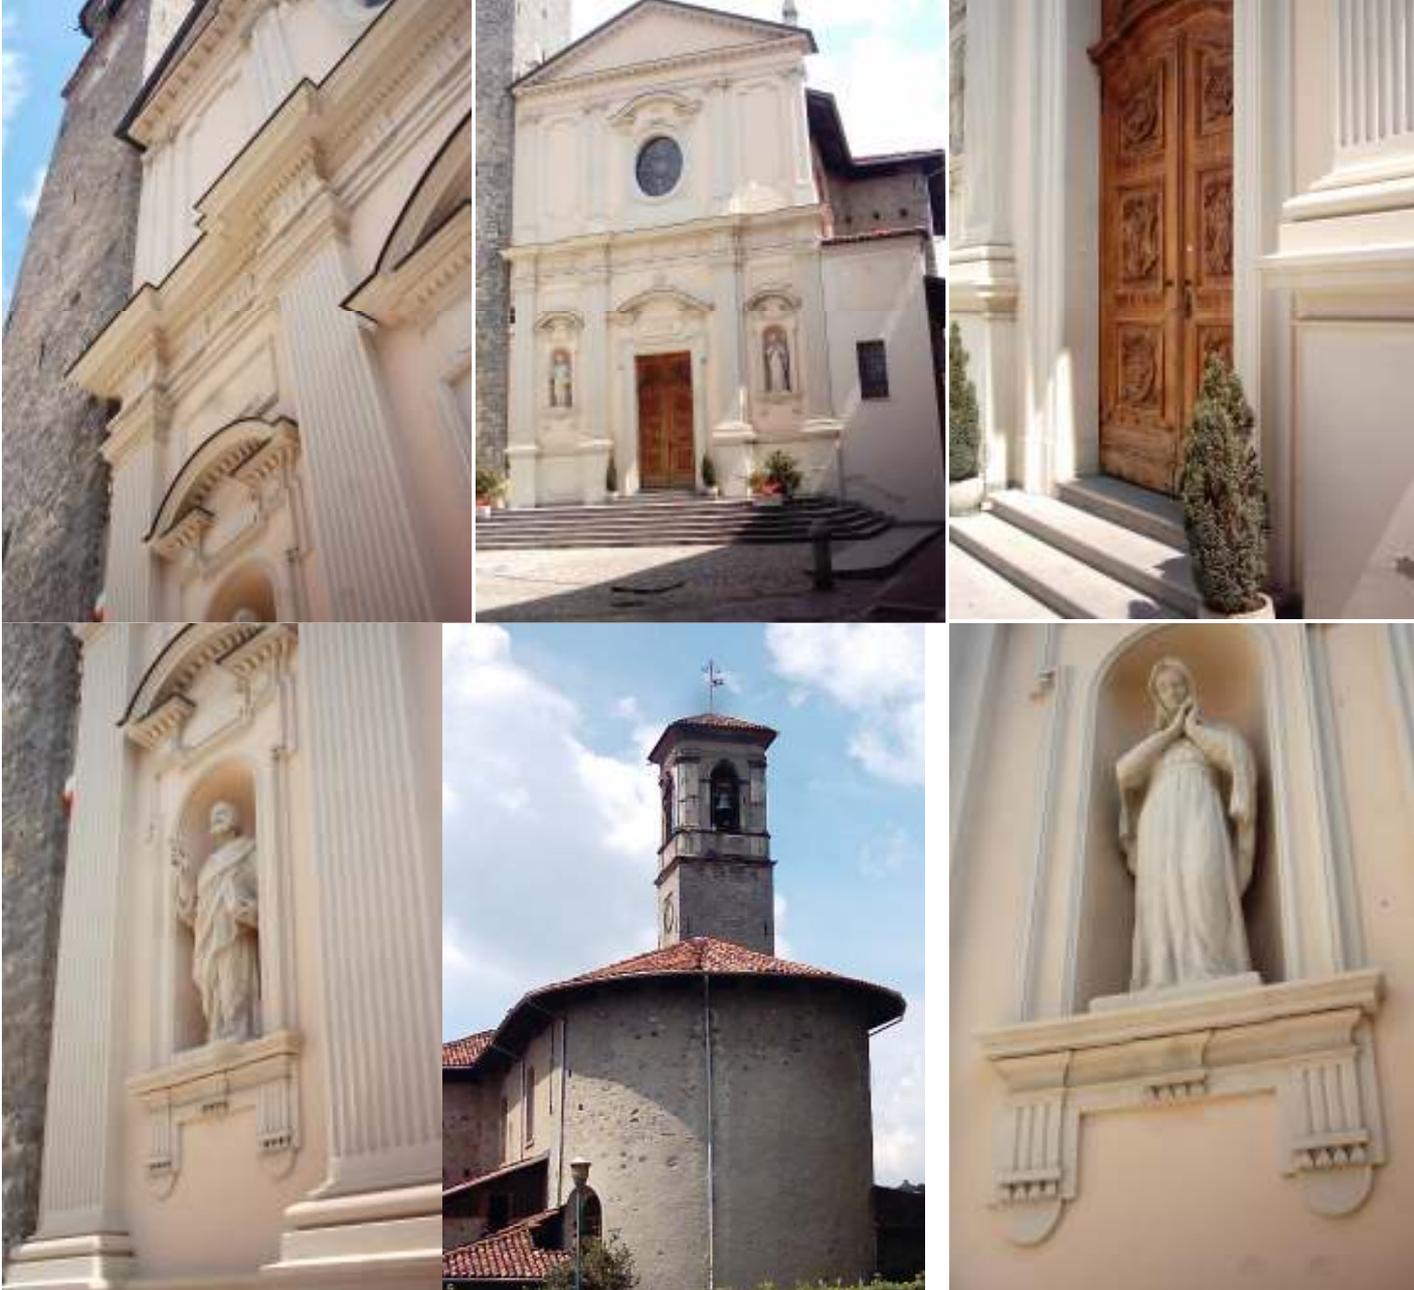
Scheda n° 1

Chiesa Parrocchiale di San Germano

risulta di fatto tripartito: la sezione mediana, corrispondente all'ingresso ed al sovrastante rosone oculare, risulta leggermente aggettante. Tale soluzione compositiva comporta la presenza di lesene mediane sovrapposte, elemento quest'ultimo che aumenta la sensazione di "architettura visivamente dinamica" del fronte, che presenta timpani spezzati dal disegno curvilineo (sezioni di ellisse) fortemente aggettanti, finestra ovoidale, nicchie murarie con elementi scultorei, che contribuiscono ad accentuare la plasticità architettonica della facciata. In rispondenza ai canoni stilistici usuali, in corrispondenza del livello inferiore viene impiegato l'ordine dorico, con lesene rastremate poggianti su alto basamento. Il livello superiore presenta invece un più ieratico ordine ionico. Il fronte è coronato da un timpano triangolare con elementi a metelli, anch'essi volti a creare effetti chiaroscurali. La superficie esterna della facciata risulta allo stato attuale ricoperta da uno strato di intonaco di tonalità rosata, posta a copertura di murature con ogni probabilità prevalentemente lapidee. Con intonaco bianco sono invece rifiniti gli elementi strutturali ed i particolari decorativi (lesene, cornici, ecc.). Le murature perimetrali presentano tessitura muraria a vista, costituita da elementi lapidei di varia pezzatura: vi è assenza quasi totale di intonaco. La costante presenza di umidità, conseguente alla risalita capillare ed all'azione delle acque meteoriche, causa la decoesione del legante, costituito da calce e sabbia di fiume: si possono a volte notare piccole cavità, create dalla perdita di materiale, a partire dalle quali può svilupparsi il dissesto proprio a partire dalla iniziale soluzione di continuità. Importante segnalare che all'interno dell'edificio sono presenti alcune pregevoli realizzazioni artistiche di arredi sacri (altari, pulpito e confessionali) provenienti dall'antica chiesa con campanile romanico dedicata a San Germano Vescovo di Auxerre, posta sulla sponda del Cervo. Di rilievo anche la presenza dell'organo, il cui stato conservativo necessita di interventi costanti nel tempo. Anche il portale ligneo presenta elementi in interesse: le ante risultano suddivise in riquadri con cornici modanate: presentano elementi decorativi a carattere vegetazionale, con disegni geometrici di gusto tardobarocco. Lo stato di conservazione dell'antico portale è, allo stato attuale, carente e problematica, pur essendo ciò semplicemente correlato alla natura stessa del legno ed al suo naturale invecchiamento. In particolare, tuttavia, possono emergere problematiche in relazione ad attacchi ad opera di entomofauna xilofaga ed agenti micotici. In assenza di adeguati interventi, il perdurare dell'azione continua di agenti di degrado sulle finiture superficiali potrà pregiudicare la conservazione del bene. Si consiglia la realizzazione di un primo trattamento curativo tramite l'impregnazione con solventi organici atti ad eliminare gli attacchi già in corso; rimozione della vernice, ancora rintracciabile in alcune parti del materiale, tramite accurata microlevigatura; successivamente si procederà alla stuccatura, levigatura ed interventi di finitura superficiali. Il successivo trattamento preventivo sarà basato essenzialmente sull'eliminazione degli inquinanti ed applicazione di sostanze protettive. Significativa anche la persistenza in facciata di una meridiana, in discrete condizioni conservative. Si tratta di una meridiana a quadrante verticale meridiano su parete verticale piana, posta su fabbricato intonacato. Conservata la cornice di colore rosso e lo gnomone. Le finiture superficiali degli esterni sono state evidentemente oggetto di interventi manutentivi in tempi piuttosto recenti. Manifestano già, tuttavia, incipienti fenomeni di degrado degli intonaci,

soprattutto in corrispondenza delle sezioni basamentali, in conseguenza dell'azione capillare di risalita. In occasione di futuri interventi sarebbe pertanto auspicabile la realizzazione di interventi di bonifica dall'umidità in corrispondenza del piede delle murature. D'altronde, anche la pioggia meteorica, che colpisce direttamente le finiture superficiali, esercita su di essi un'azione corrosiva. Si sottolinea l'importanza di impiegare prodotti traspiranti con idonee caratteristiche chimico-fisiche nel futuro ripristino delle finiture superficiali. Attenzione dovrà essere inoltre posta agli elementi decorativi presenti negli interni ed alle stesse finiture superficiali.

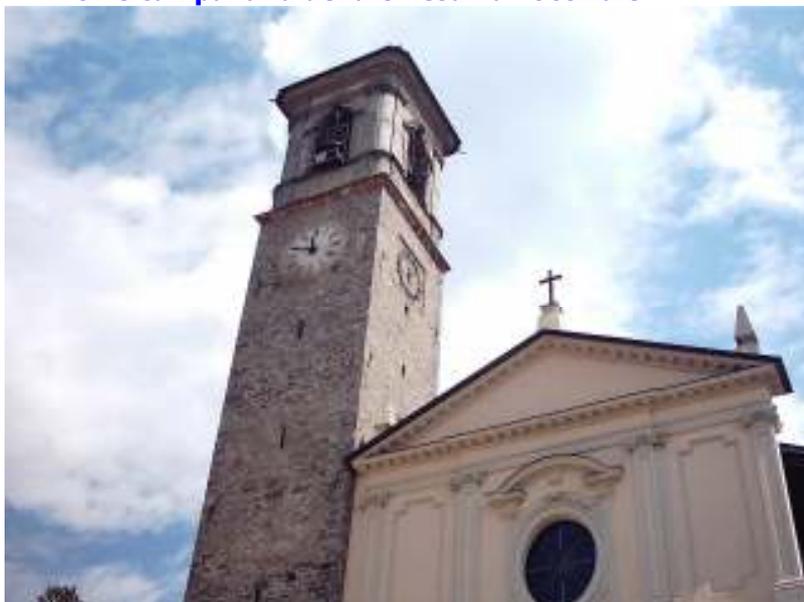
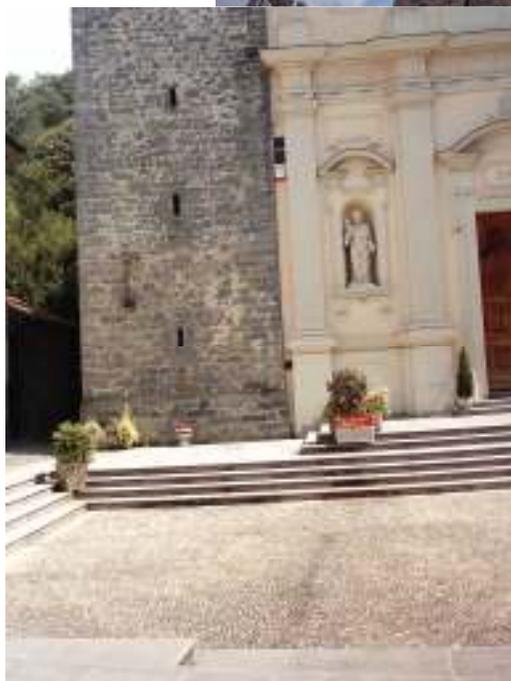
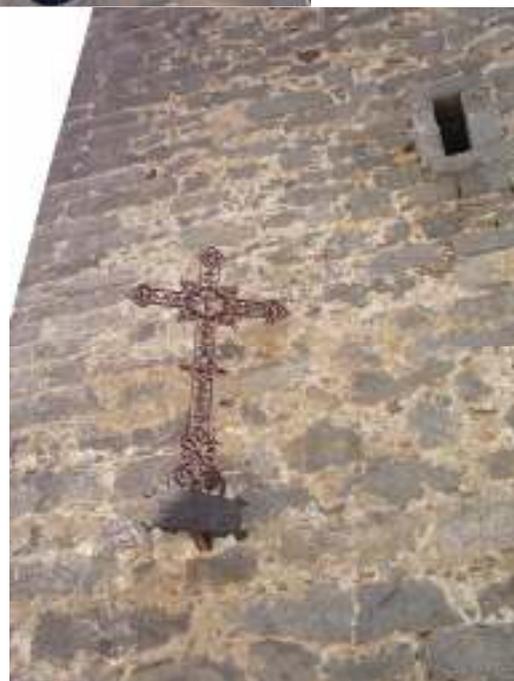
Prima tranche - 2005
Scheda n° 2

Torre campanaria della Chiesa Parrocchiale

dalle quali può svilupparsi il dissesto proprio a partire dalla iniziale soluzione di continuità. In occasione di futuri interventi sarebbe pertanto auspicabile la realizzazione di interventi di bonifica dall'umidità in corrispondenza del piede delle murature. La cella campanaria appartiene ad una fase costruttiva successiva a quella relativa al corpo della torre. In corrispondenza della cella campanaria vi sono aperture a monofore con mostra dell'arco e piedritti realizzati in pietra e concio di chiave di colore contrastante. Gli spigoli, arrotondati, presentano lesene ribattute sui lati, sormontate da un elemento a cornice continua. La copertura, a padiglione, ha manto in coppi laterizi a canale. Si renderebbero necessari interventi di pulizia con tecniche non distruttive delle finiture superficiali degli elementi decorativi. Nel caso specifico, per quanto riguarda l'esecuzione di eventuali interventi conservativi, si sottolinea l'importanza di investigare anche l'evoluzione di eventuali cedimenti fondali, al fine di procedere ad idoneo consolidamento statico. La torre risulta munita attualmente di orologio meccanico di tipo moderno con lancette in ferro lavorato e numerazione romana di colore nero su fondo bianco.

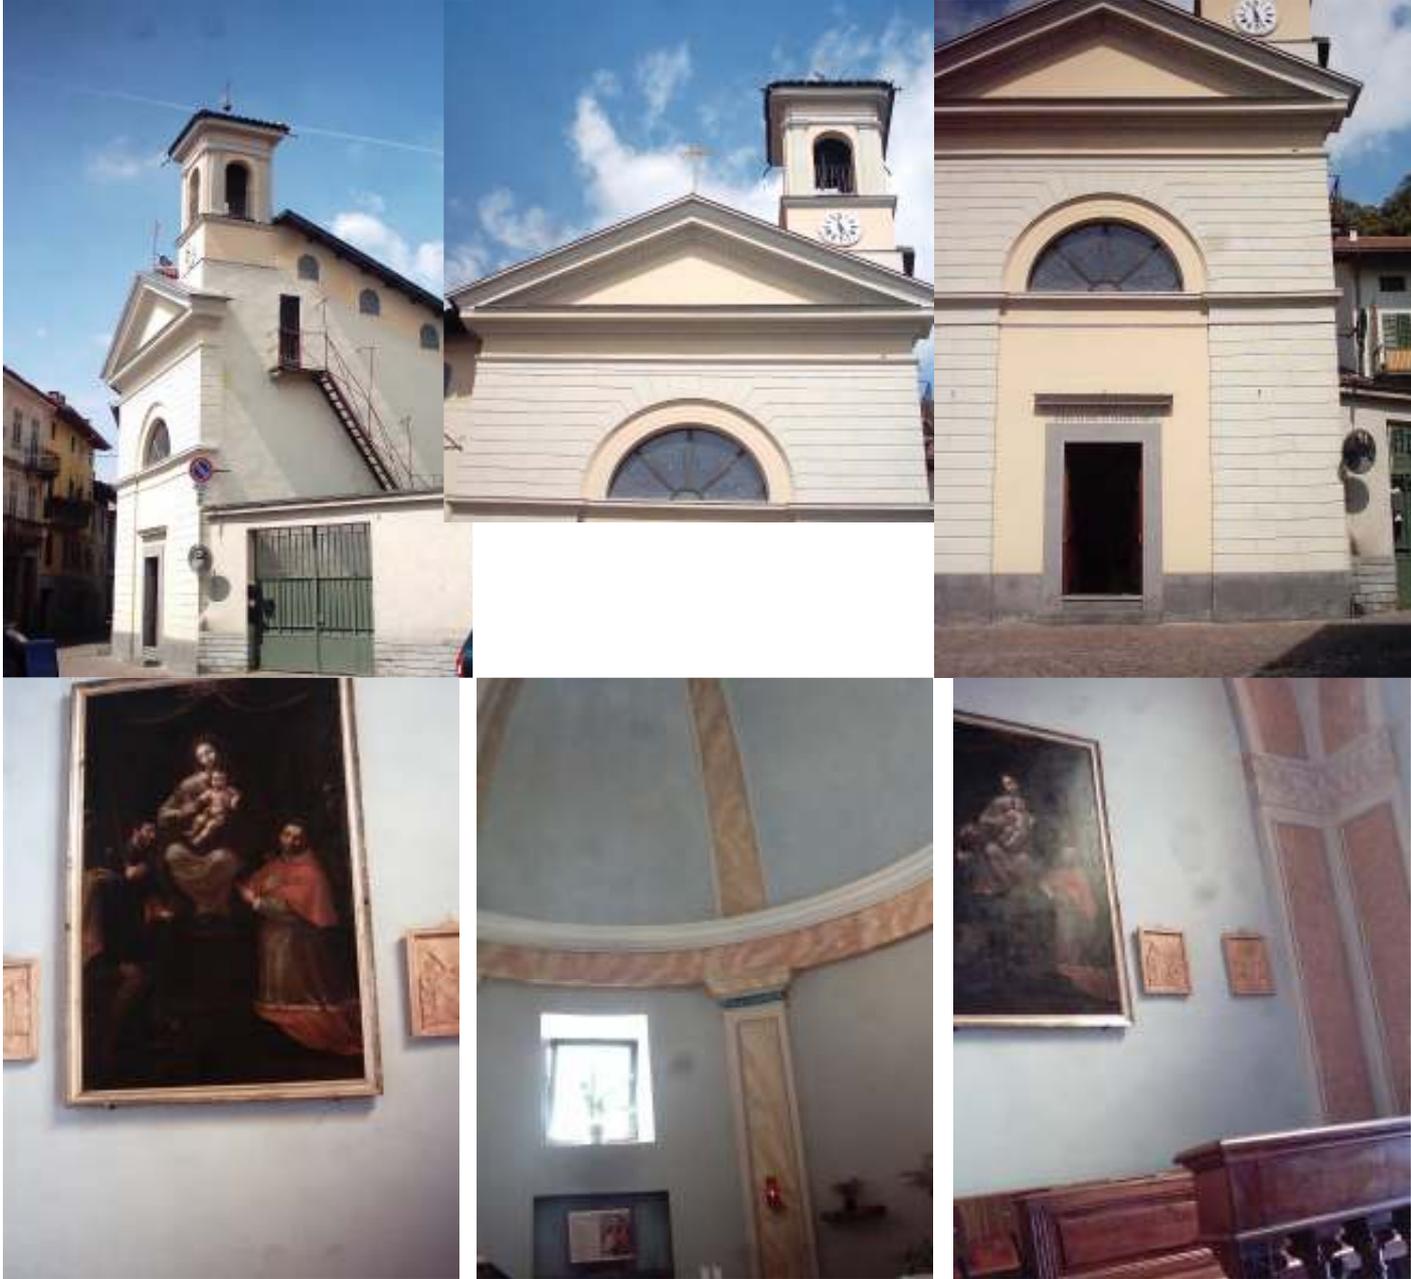
Prima tranche - 2005
Scheda n° 3

Antica Cappella di San Rocco

piuttosto recenti. Manifestano già, tuttavia, incipienti fenomeni di degrado degli intonaci, soprattutto in corrispondenza delle sezioni basamentali, in conseguenza dell'azione capillare di risalita. In occasione di futuri interventi sarebbe pertanto auspicabile la realizzazione di interventi di bonifica dall'umidità in corrispondenza del piede delle murature. D'altronde, anche la pioggia meteorica, che colpisce direttamente le finiture superficiali, esercita su di essi un'azione corrosiva. Si sottolinea l'importanza di impiegare prodotti traspiranti con idonee caratteristiche chimico-fisiche nel futuro ripristino delle finiture superficiali. Particolare attenzione dovrà essere inoltre posta agli elementi decorativi presenti negli interni (lesene, cornici, etc..) ed alle stesse finiture superficiali ad intonaco. Il manto di copertura è costituito da coppi laterizi.

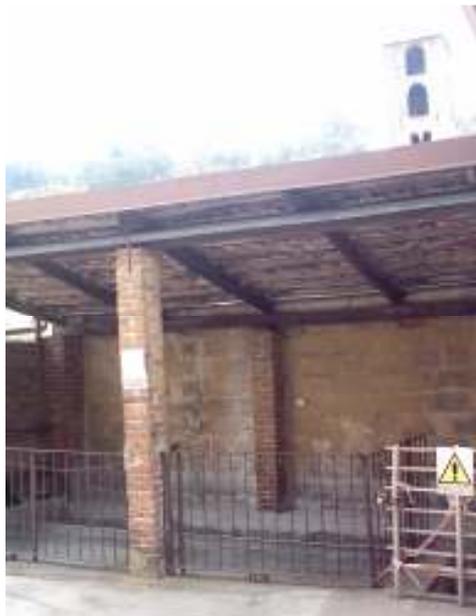
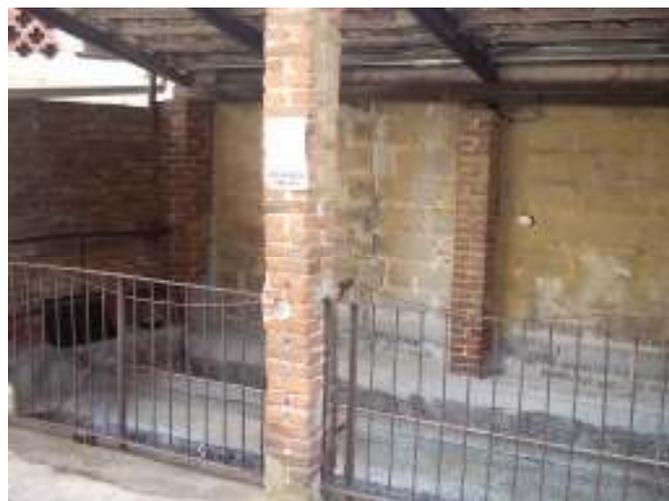
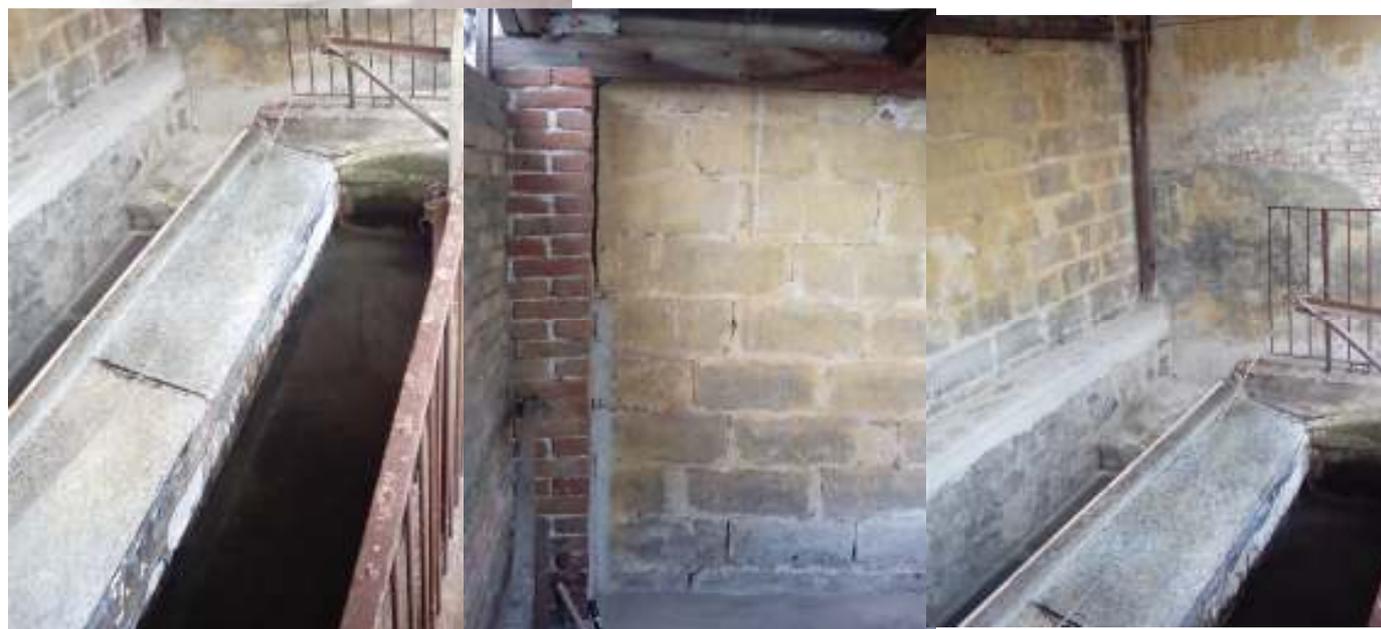
Scheda n° 4

Lavatoio coperto adiacente alla Antica Chiesa detta
"Cura Vecia"

Inoltre, occorre tener conto della opportunità di realizzare interventi conservativi sugli elementi in pietra, con pulitura della superficie con tecniche e materiali idonei. Evidenziamo l'avanzata aggressione di piante infestanti e di muschi sugli elementi in pietra più prossimi all'acqua. Per quanto riguarda le strutture murarie, sottolineiamo invece la presenza di parziale decoesione fra gli elementi. Lo stato conservativo della struttura muraria di fondo, inoltre, evidenzia la presenza di lesioni fessurative e di molteplici microinterventi realizzati con rappezzi cementizi che deturpano l'insieme. Si auspica l'effettuazione di idonei interventi conservativi e di consolidamento statico, con particolare attenzione alle soluzioni di appoggio.

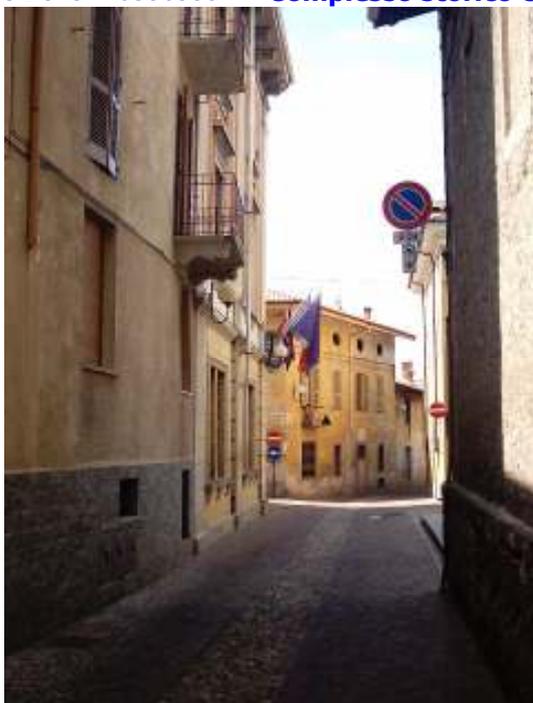
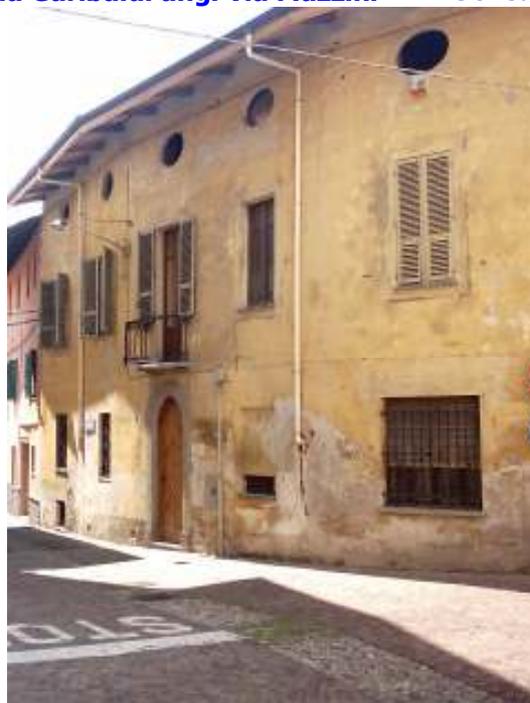
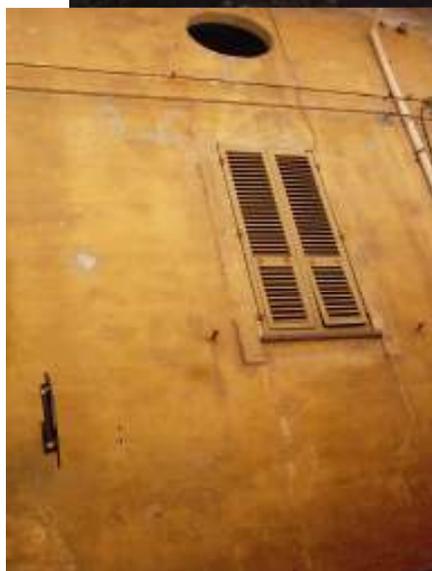
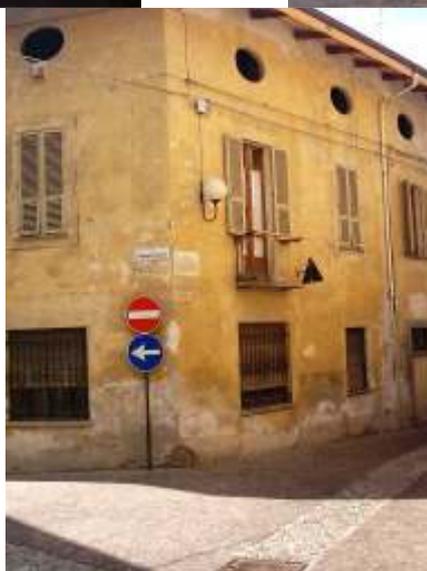
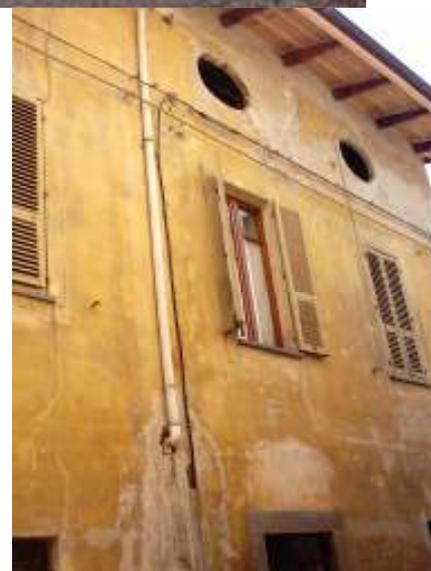
Schea n° 6

Complesso storico edilizio di Via Garibaldi ang. Via Mazzini

lavorative. Il fronte presenta un livello intermedio con caratteristiche di "piano nobile", destinato alla civile residenza, con caratteri tipologici conservati: balconi in pietra con balaustra in ferro battuto, serramenti in legno con persiana a lamella a doppio battente, soglie in pietra in corrispondenza dei davanzali, portale ad arco in pietra. In relazione agli elementi in legno, se ne sottolinea il degrado, conseguente alla naturale azione di invecchiamento in mancanza di azioni manutentive ed i conseguenti attacchi da parte di entomofauna xilofaga ed agenti micotici. Si può fronteggiare la situazione con la pulizia delle superfici e l'impregnatura con solventi organici atti ad eliminare gli attacchi già in corso; rimozione della vernice, ancora rintracciabile in alcune parti del materiale, tramite accurata microlevigatura; successivamente si procederà alla stuccatura, levigatura ed interventi di finitura superficiali. Il successivo trattamento preventivo sarà basato essenzialmente sull'eliminazione degli inquinanti ed applicazione di sostanze protettive. Per quanto riguarda gli elementi decorativi in pietra, gli interventi conservativi consigliati dovranno prevederne la pulitura in superficie con tecniche e materiali idonei. In assenza di adeguati interventi, il perdurare dell'azione continua di agenti di degrado sulle finiture superficiali potrà pregiudicare la conservazione del bene. Decisamente problematica la situazione relativa alle finiture superficiali, segnate da degrado diffuso, con fenomeni di distacco e perdita di importanti sezioni di materiale, efflorescenza superficiali e presenza di macchie. Causa di ciò, l'azione degli agenti endogeni: si sottolinea l'importanza di intervenire sulle finiture esterne, avendo sempre l'accortezza di impiegare prodotti traspiranti, e possibilmente di effettuare interventi di bonifica dall'umidità al piede delle murature. La copertura è stata oggetto di un intervento di rifacimento in tempi recenti. Risulta deturpante la presenza di rappezzi cementizi. Nel caso di realizzazione di rappezzi, occorrerà operare con tecnica non distruttiva (tipo cuciscuci) ed impiegando materiali e sostanze affini a quelli originari e legante a base di malta di calce naturale. Risulta inoltre invasiva la presenza dell'impiantistica in facciata. Molto problematica la condizione conservativa di un piccolo balcone, con balaustra quasi completamente compromessa, con importante perdita di una sezione. In riferimento ad essa si propone la sostituzione con elementi di materiali e conformazione conformi all'originale.
