# “Catalogo dei Beni Culturali Architettonici”

**AMMINISTRAZIONE  
COMUNALE DI  
TOLLEGNO (BI)**

## "Catalogo dei beni culturali architettonici"

Seconda tranche - 2006

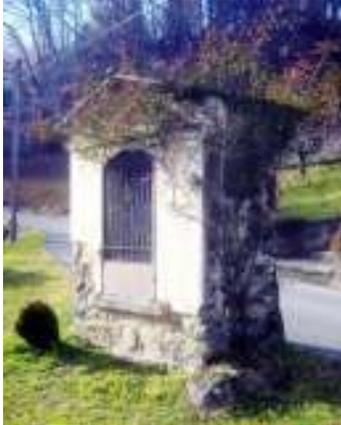
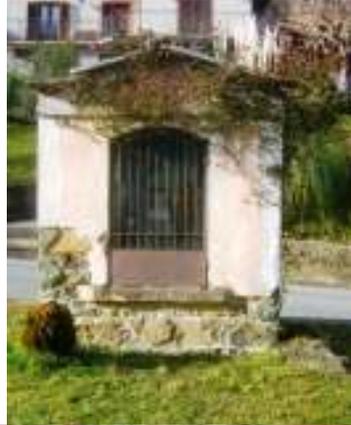
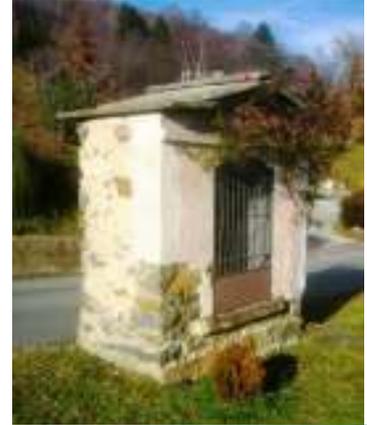
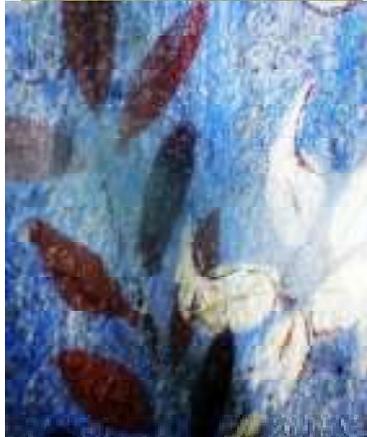
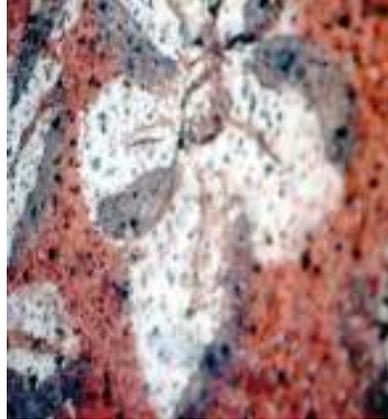
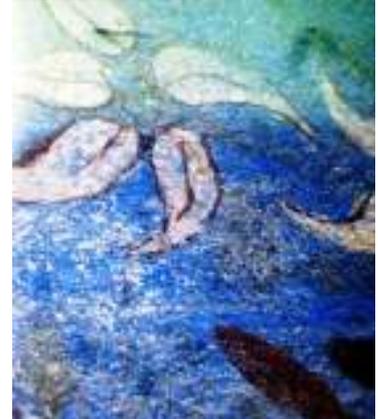
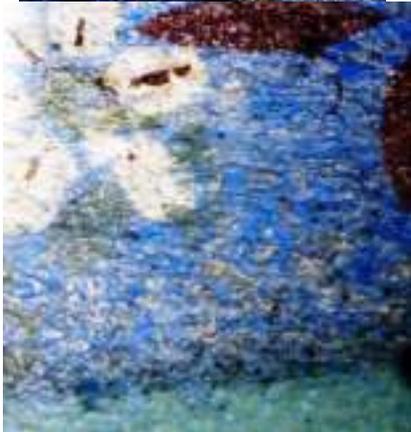
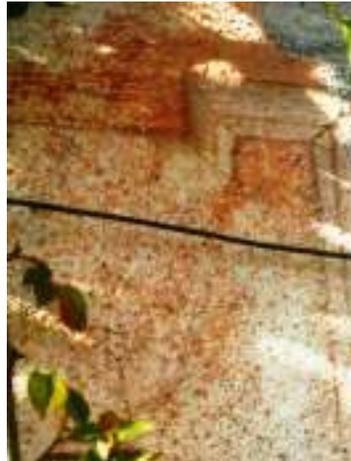
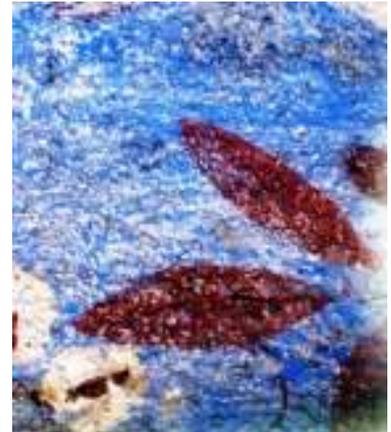
Scheda n° 1

Pilone votivo di Fraz. Caramelletto

corpo di forma parallelepipedica con nicchia interna, protetta esternamente da una balaustra metallica segnata anch'essa da degrado (ossidazione). L'edificio storico in esame è realizzato con tecnica costruttiva tradizionale, con prevalente uso di elementi in pietra. Strutturalmente il fabbricato si presenta come un edificio con muratura portante continua sul perimetro con manto di copertura in lastre di pietra su un sistema di orditura lignea. Le strutture murarie della cappella sono ormai, in alcune zone, presenti a vista, in quanto la finitura ad intonaco che le copriva si è parzialmente disgregata, lasciando localmente a nudo le apparecchiature murarie, conseguentemente sottoposte all'azione degli agenti endogeni. In relazione alle strutture murarie esterne, presenti effetti legati alla umidità capillare di risalita sulle finiture, uniti a quelli della gelività e dell'azione di dilavamento e di percolamento delle acque meteoriche. Specifichiamo l'opportunità che il futuro eventuale rifacimento delle finiture sia realizzato con l'impiego di sostanze traspiranti, eventualmente congiunto ad interventi di bonifica dell'umidità. Il degrado delle decorazioni ad affresco, segnate da diffuse efflorescenze, si manifesta con distacchi e perdita di materiale. Le coloriture delle sezioni ancora presenti sono parzialmente sbiadite o alterate. Necessari interventi conservativi che risultino realmente consoni rispetto alle opere originarie, condotti sotto la supervisione di professionista abilitato in materia. Si consiglia inoltre la realizzazione di interventi conservativi sugli elementi metallici quali la balaustra esterna, condotti con metodologie e strumentazioni idonee (impiegando ad esempio sostanze a base di olio di lino).

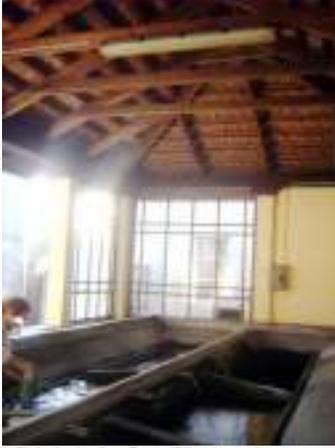
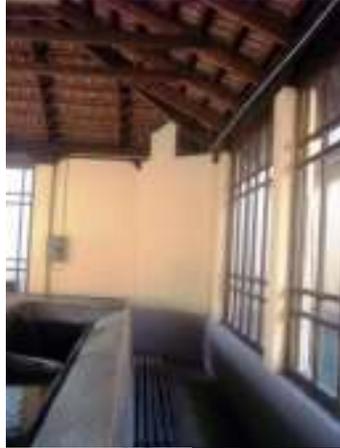
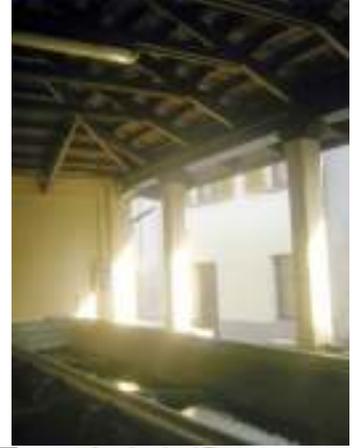
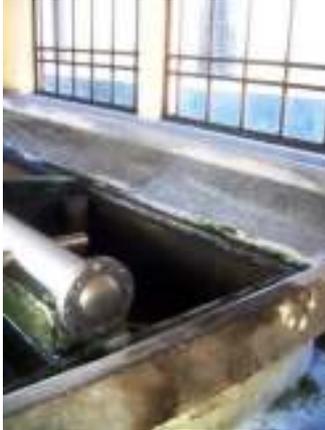
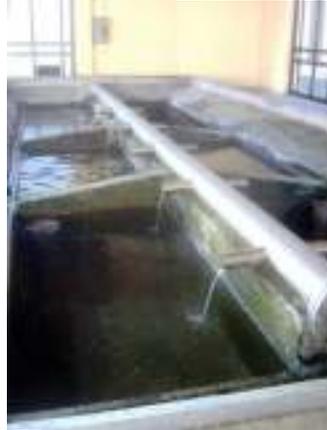
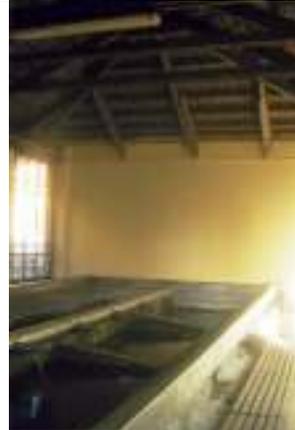
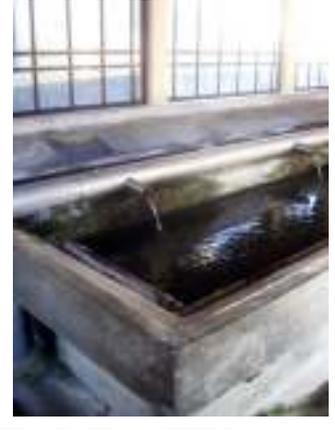
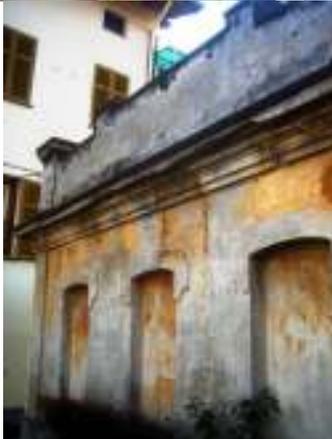
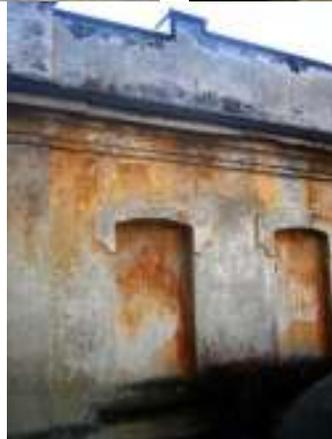
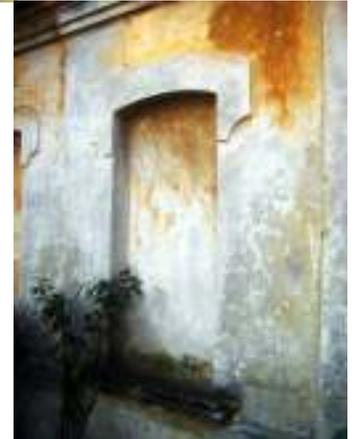
Scheda n° 2

Lavatoio di San Rocco

rifacimento delle coperture, tanto dell'orditura lignea che del manto di copertura: attualmente risultano in opera capriate lignee, mentre il manto laterizio é costituito da elementi laterizi a lavorazione industriale. Inoltre, sono stati apposti serramenti di chiusura in corrispondenza delle originarie aperture; reintonacate in epoca relativamente recente le pareti interne, che tuttavia manifestano già segni di degrado e macchie di umidità. Specifichiamo l'opportunità che il futuro eventuale rifacimento delle finiture esterne sia realizzato con l'impiego di sostanze traspiranti, eventualmente congiunto ad interventi di bonifica dell'umidità. Nel caso di necessità - realmente motivata - di sostituzione di parti di elementi - occorrerà impiegare sostanze e materiali affini a quelli originariamente in opera. Da evitarsi, in ogni caso, i rappezzi cementizi. Per quanto riguarda la pulizia di parti in pietra occorrerà operare con strumentazioni e metodologie idonee. Presenti infestazioni vegetazionali.

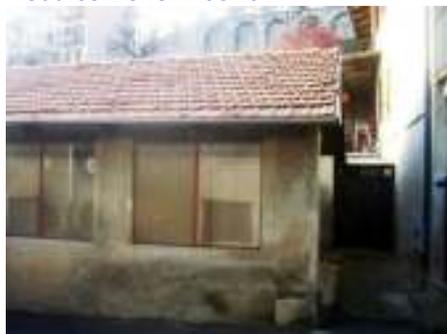
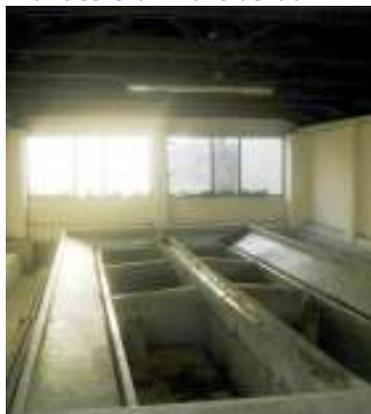
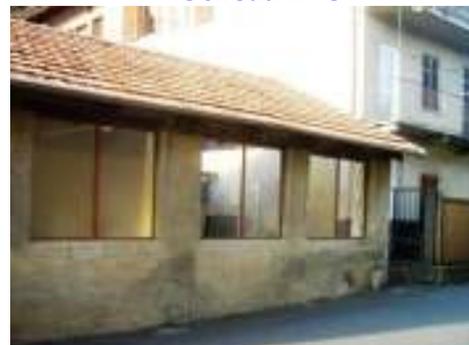
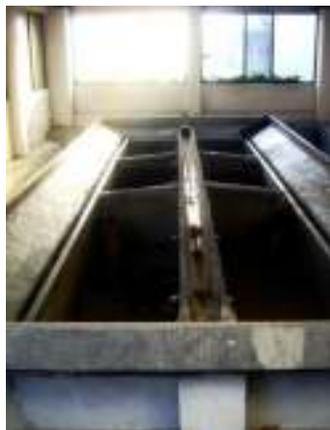
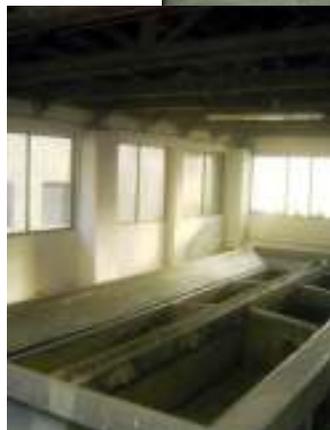
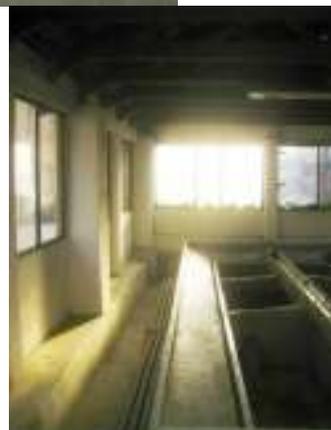
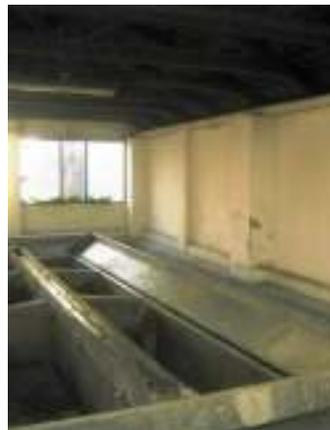
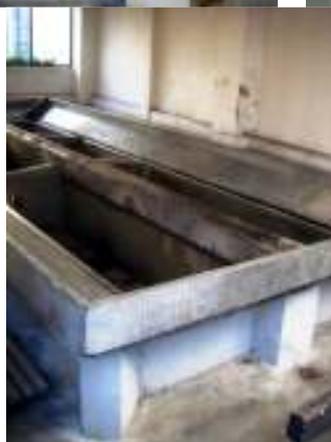
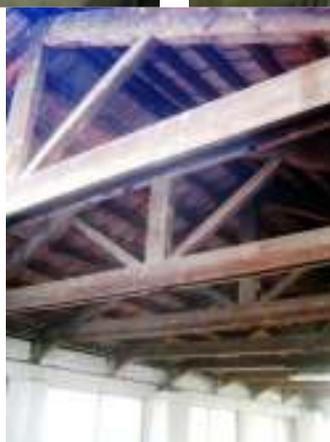
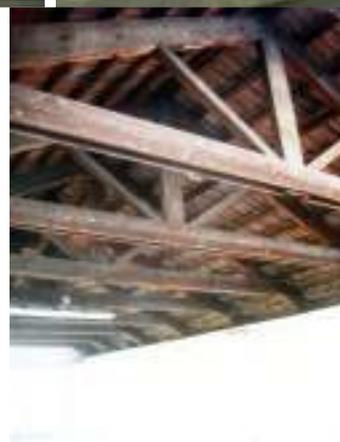
Scheda n° 3

Lavatoio di Via Oberdan

interventi di manutenzione straordinaria - é addossata al muro lungo uno dei lati maggiori. Rifatte le coperture, tanto l'orditura lignea che il manto di copertura: attualmente risulta in opera un manto laterizio costituito da elementi a lavorazione industriale. Reintonacate in epoca relativamente recente le pareti, che tuttavia manifestano già segni di degrado e macchie di umidità. La struttura pavimentaria di pertinenza del lavatoio aveva conformazione tale da impedire, particolarmente nella stagione avversa, la formazione di pozze di fango che ne impedissero la fruizione. Venne pertanto realizzata con acciottolato, impiegando non solo materiali di origine locale (quali ciottoli provenienti dalla vicina sede fluviale), ma anche la manodopera della locale comunità, probabilmente con sistemi di rotazione. In relazione allo stato conservativo del bene, specifichiamo l'opportunità che il futuro eventuale rifacimento delle finiture esterne sia realizzato con l'impiego di sostanze traspiranti, eventualmente congiunto ad interventi di bonifica dell'umidità. Nel caso di necessità - realmente motivata - di sostituzione di parti di elementi - occorrerà impiegare sostanze e materiali affini a quelli originariamente in opera. Da evitarsi, in ogni caso, i rappezzi cementizi. Per quanto riguarda la pulizia di parti in pietra occorrerà operare con strumentazioni e metodologie idonee. Presenti infestazioni vegetazionali. Importante il monitoraggio periodico dell'apparecchiatura acciottolata. Si consigliano inoltre interventi manutentivi che mirino alla conservazione dei caratteri tipologici originari. Nel caso di necessità - realmente motivata - di sostituzione di parti di elementi - occorrerà impiegare sostanze e materia e di parti di elementi - occorrerà impiegare sostanze e materiali affini a quelli originariamente in opera. Da evitarsi, in ogni caso, i rappezzi cementizi.

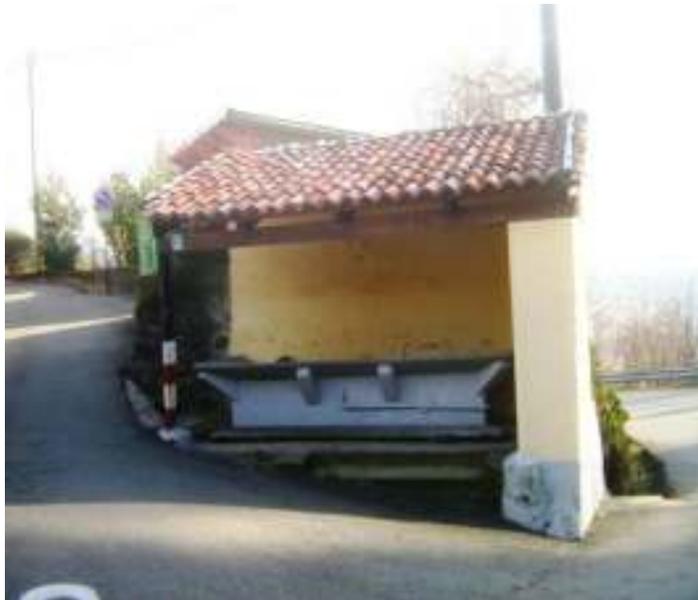
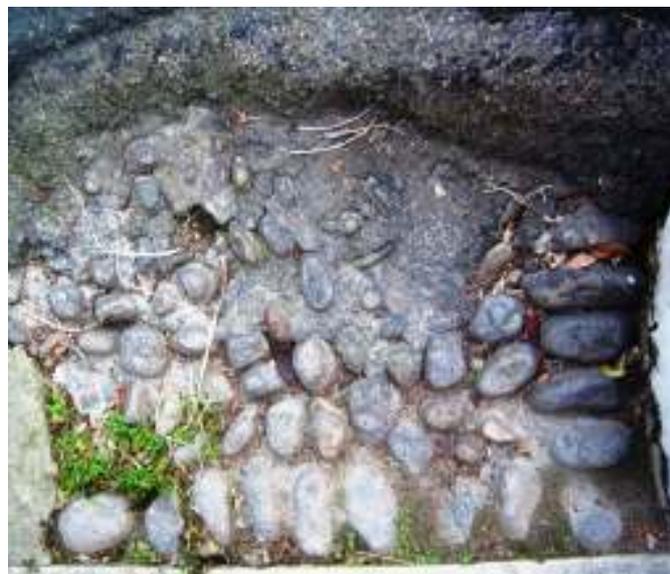
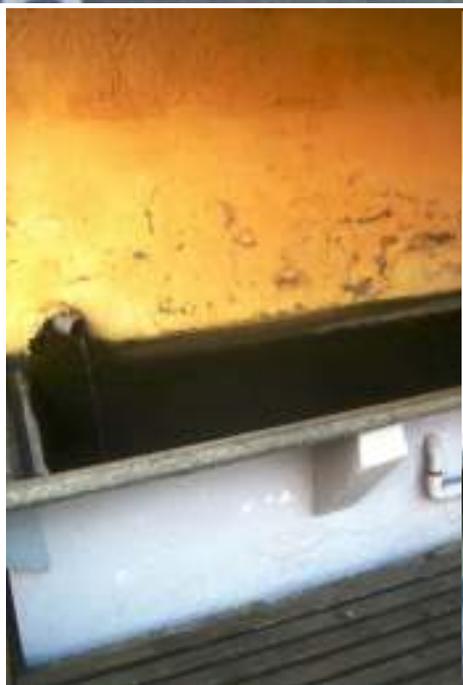
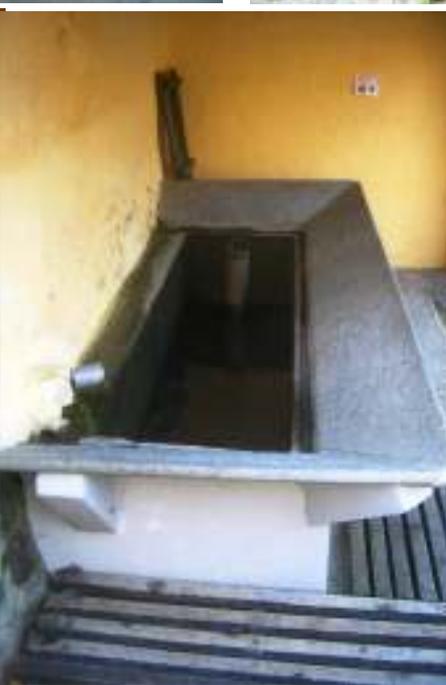
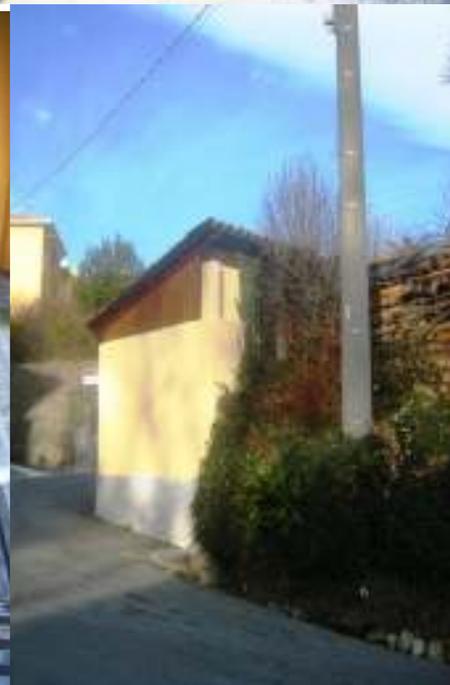
Scheda n° 4

Lavatoio di Fraz. Ciarei
