Ubicazione: Corso INDIPENDENZA

Classificazione da P.R.G.C.: Complessi unitari di valore storico-documentario, cortili e giardini di pertinenza

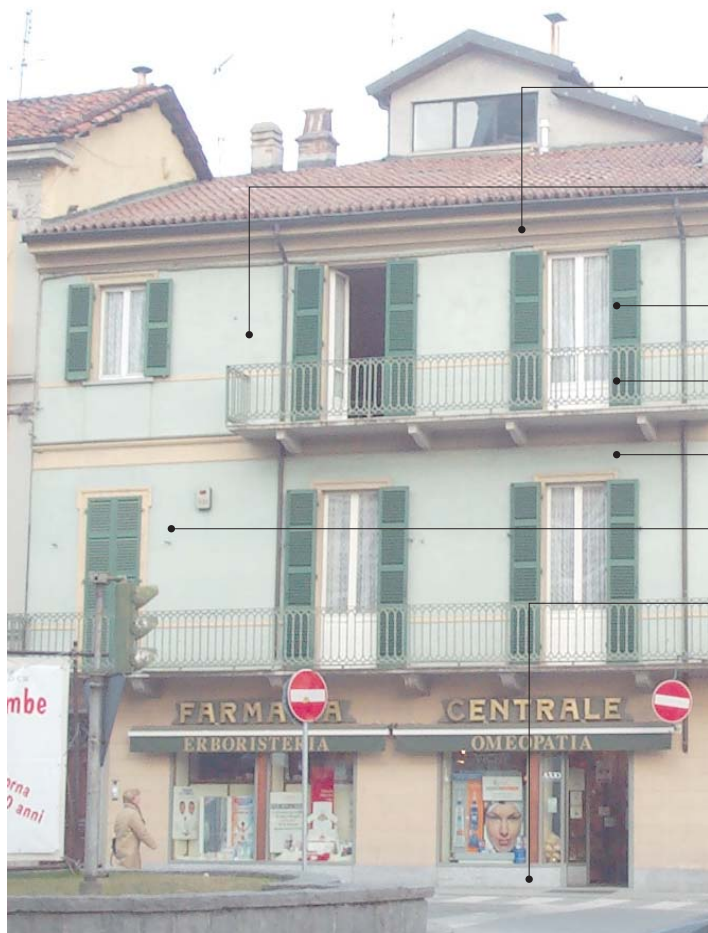
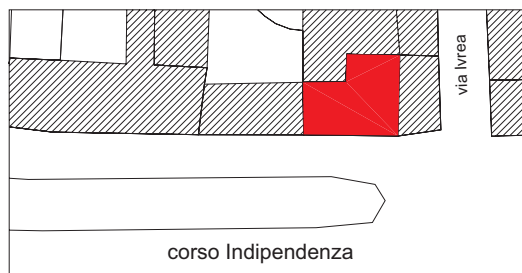
elementi architettonici	
—	cornicione
—	fondo piani superiori
—	serramenti e sistemi oscuranti
—	ringhiere
—	fondo piano terra
—	cornici
—	zoccolo

colori		materiali		normativa
	piano terra	piani superiori	piano terra	piani superiori	
cornicione		23		intonaco	art. n°10
lesene colonne					
marcapiano	23	23	intonaco	intonaco	art. n°10
fondo	26	12	intonaco	intonaco	art. n°9
ornati fregi					
cornici		23		intonaco	art. n°10
sistemi oscuranti		41		legno	art. n°13/16
serramenti	60	52	ferro	legno	art. n°13/16
balconi				pietra	
ringhiere		60		ferro	art. n°11
portone					
zoccolo			pietra di luserna		art. n°12
note	Obbligo di velatura

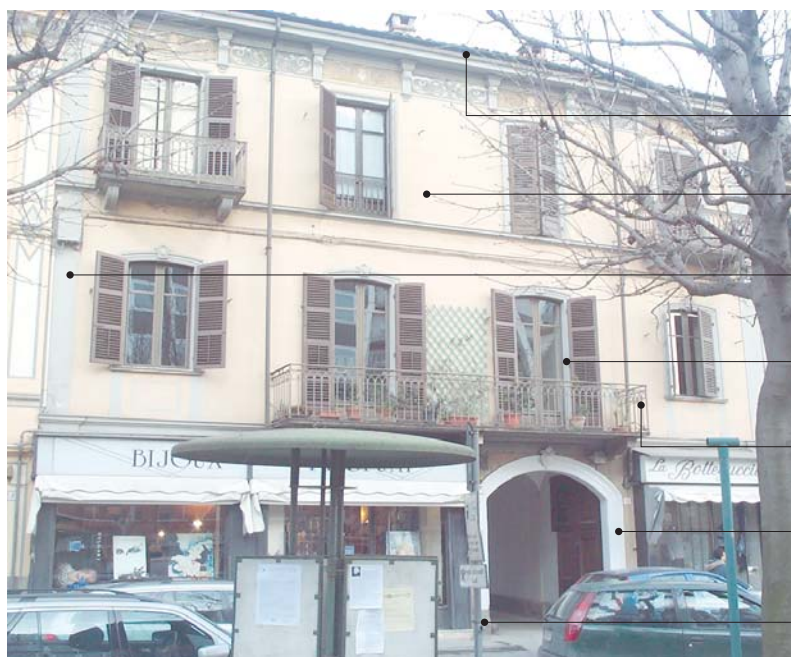
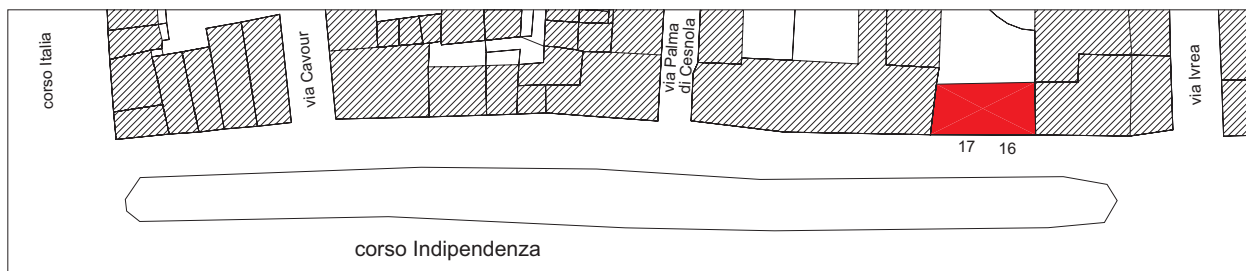
Ubicazione: Corso INDIPENDENZA n° 16-17

elementi architettonici	
—	cornicione
—	fondo
—	lesene e colonne
—	serramenti e sistemi oscuranti
—	ringhiere
—	cornici
—	zoccolo

61		ferro	art. n°11
portone	essenza noce		legno		
zoccolo			pietra di luserna		art. n°12
note	Ripristino di fascia decorativa sotto il cornicione Ripristino del bugnato al piano terra Obbligo di velatura

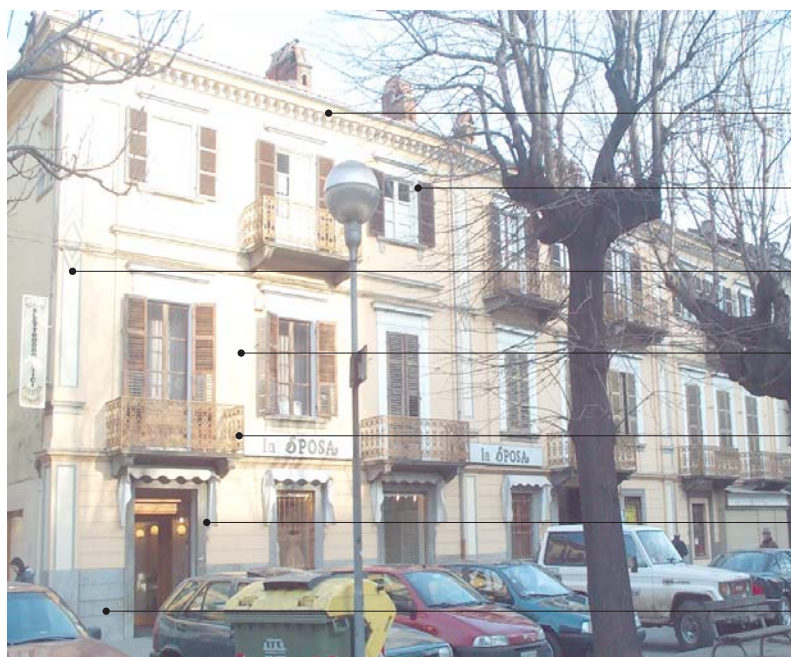
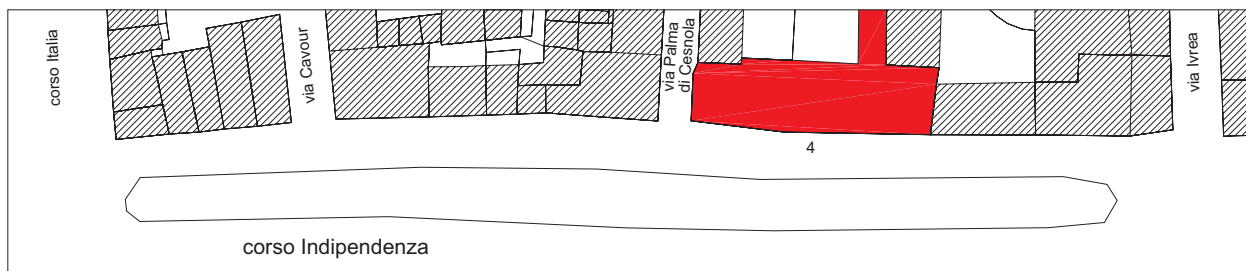
Ubicazione: Corso INDIPENDENZA n°4 angolo via Palma di Cesnola

elementi architettonici	
—	cornicione
—	serramenti e sistemi oscuranti
—	lesene e colonne
—	fondo
—	ringhiere
—	cornici
—	zoccolo

colori		materiali		normativa
	piano terra	piani superiori	piano terra	piani superiori	
cornicione		17		intonaco	art. n°10
lesene colonne	17	17	intonaco	intonaco	art. n°10
marcapiano	15	15	intonaco	intonaco	art. n°10
fondo	6	6	intonaco	intonaco	art. n°9
ornati fregi					
cornici		17	pietra di luserna	intonaco	art. n°10
sistemi oscuranti	essenza noce	essenza noce	legno	legno	art. n°13/16
serramenti	essenza noce	essenza noce	legno	legno	art. n°13/16
balconi				pietra	
ringhiere	62	62	ferro	ferro	art. n°11
portone	essenza noce		legno		
zoccolo			pietra di luserna		art. n°12
note	Struttura della vetrina al piano terra non congrua Utilizzo della tricromia sulle parti decorative di lesene e cornicione Veranda in legno al piano primo del lato su via Palma di Cesnola da tutelare Obbligo di velatura

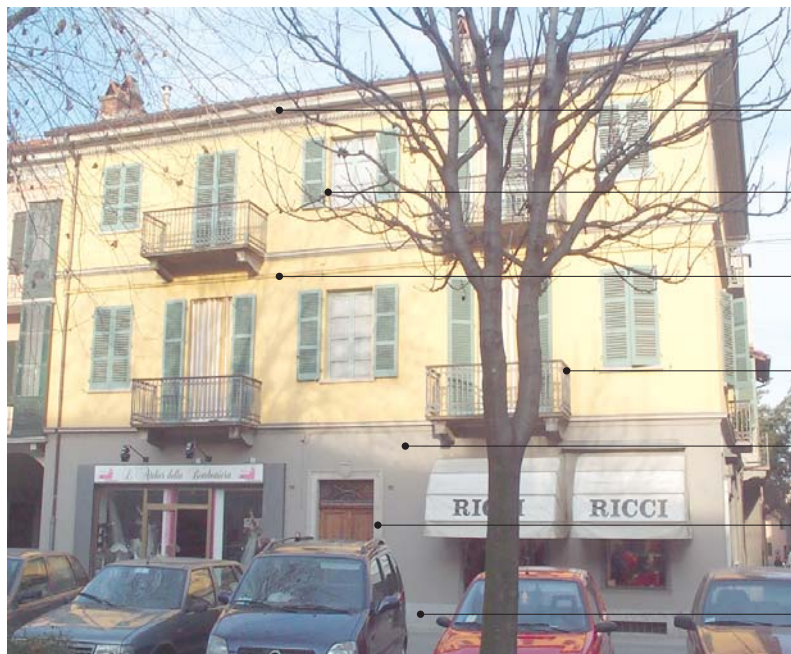
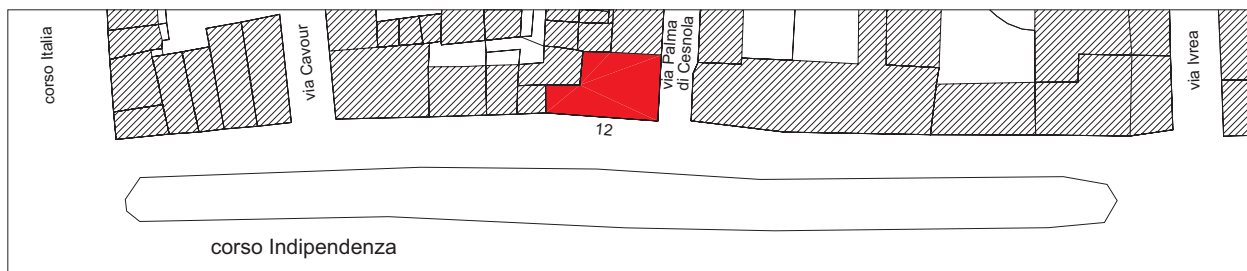
Ubicazione: Corso INDIPENDENZA n°12 angolo via Palma di Cesnola

elementi architettonici	
—	cornicione
—	serramenti e sistemi oscuranti
—	fondo piani superiori
—	ringhiere
—	fondo piano terra
—	cornici
—	zoccolo

colori		materiali		normativa
	piano terra	piani superiori	piano terra	piani superiori	
cornicione		28		intonaco	art. n°10
lesene colonne					
marcapiano	28	28	intonaco	intonaco	art. n°10
fondo	28	8	intonaco	intonaco	art. n°9
ornati fregi					
cornici			pietra di luserna		art. n°10
sistemi oscuranti	60	43	ferro	legno	art. n°13/16
serramenti	60	51	ferro	legno	art. n°13/16
balconi				pietra	
ringhiere		60		ferro	art. n°11
portone	essenza noce		legno		
zoccolo			pietra di luserna		art. n°12
note	Serramenti della vetrina al piano terra in alluminio anodizzato non congrui

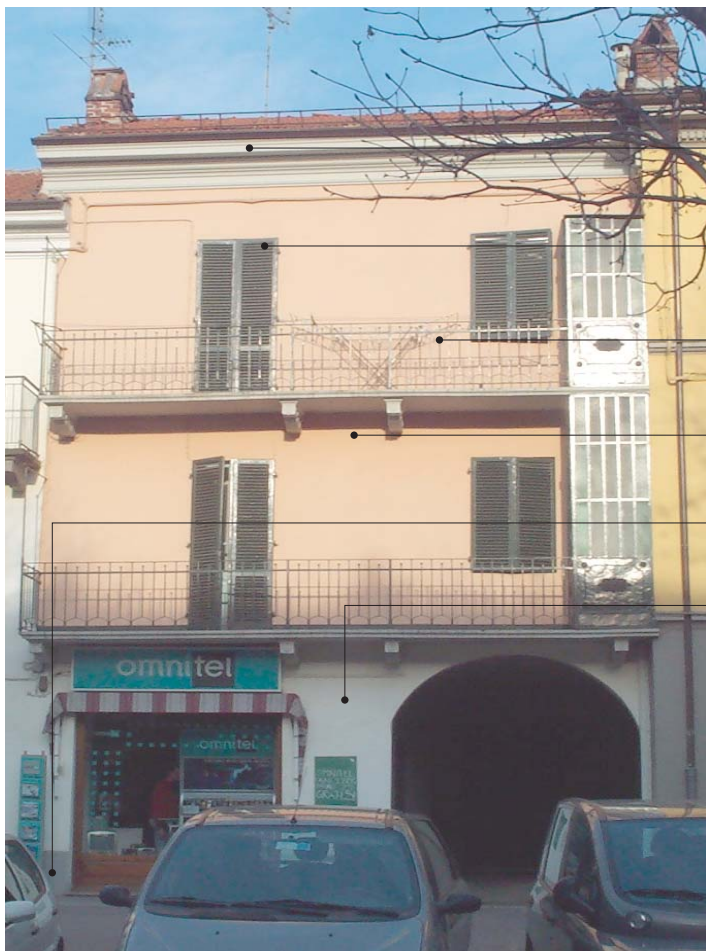
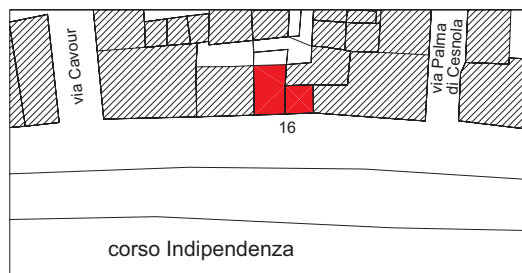
Ubicazione: Corso INDIPENDENZA n° 16

elementi architettonici	
—	cornicione
—	serramenti e sistemi oscuranti
—	ringhiere
—	fondo piani superiori
—	fondo piano terra
—	zoccolo

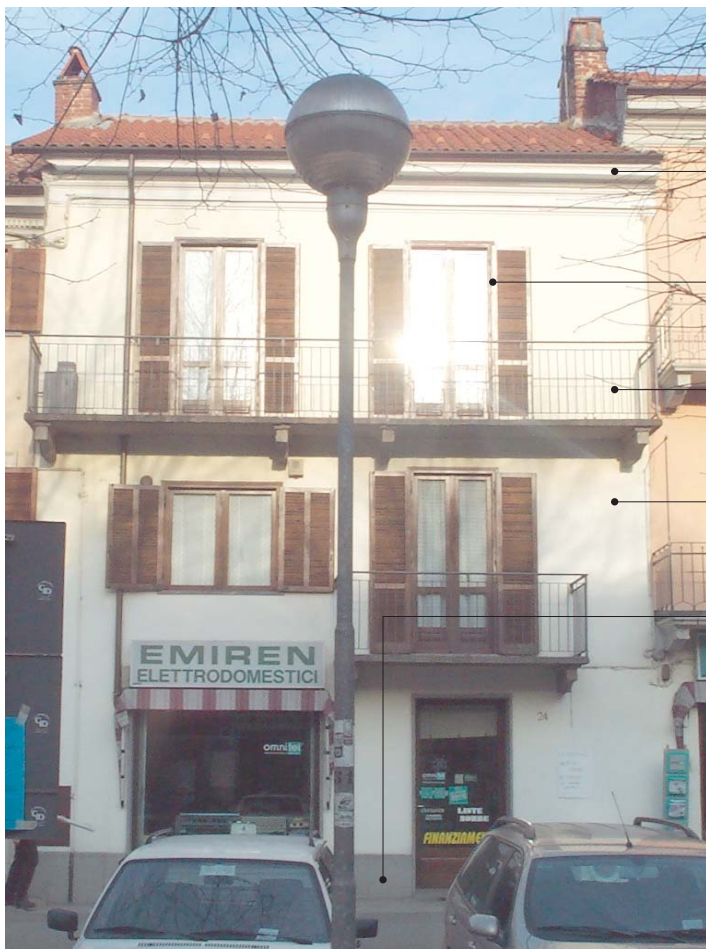
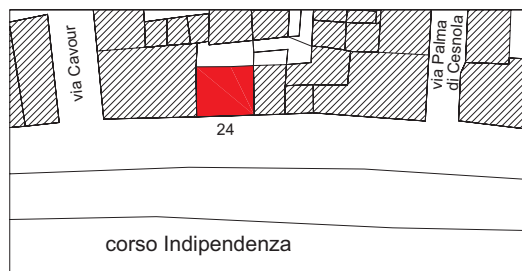
Ubicazione: Corso INDIPENDENZA n°24

elementi architettonici	
—	cornicione
—	serramenti e sistemi oscuranti
—	ringhiere
—	fondo
—	zoccolo

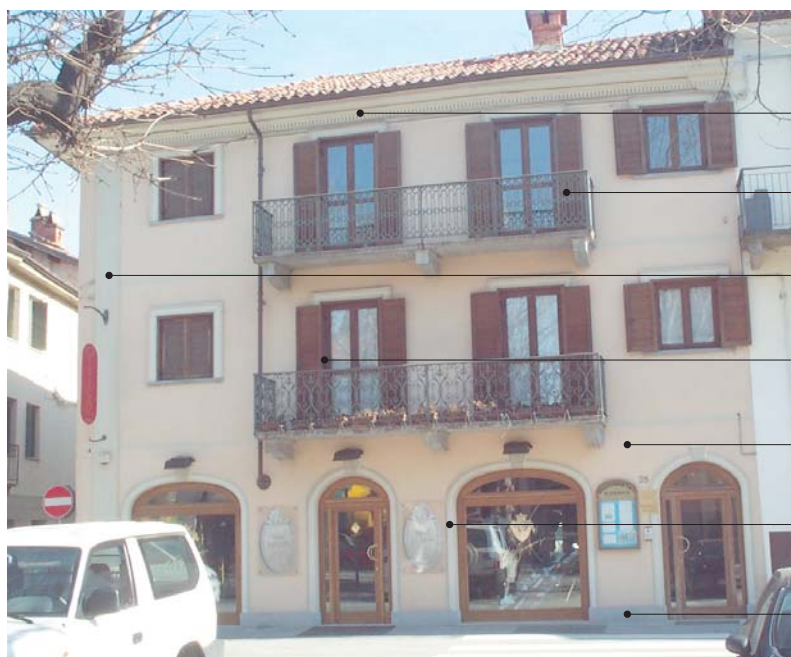
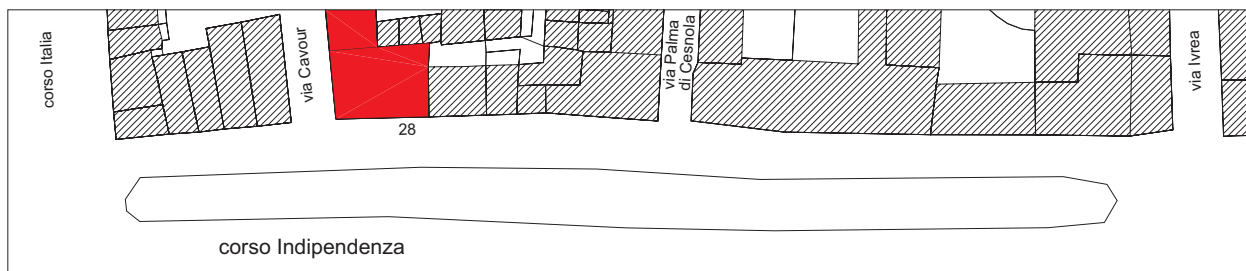
Ubicazione: Corso INDIPENDENZA n° 28 angolo via Cavour

elementi architettonici	
—	cornicione
—	ringhiere
—	lesene e colonne
—	serramenti e sistemi oscuranti
—	fondo
—	cornici
—	zoccolo

63	ferro	ferro	art. n°11
portone	essenza noce		legno		
zoccolo			pietra di luserna		art. n°12
note	Obbligo di velatura

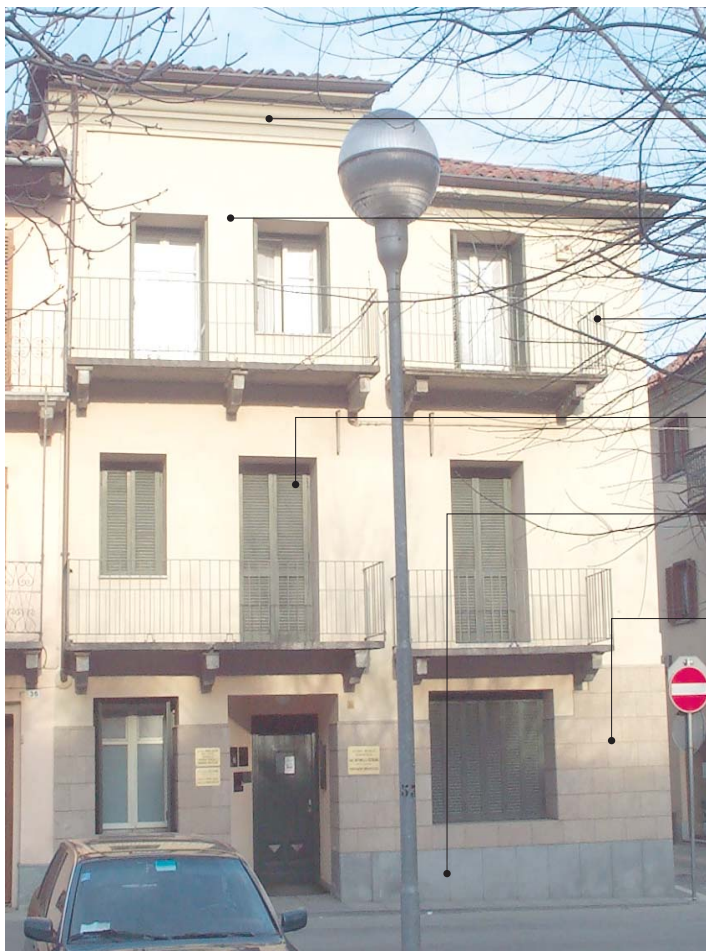
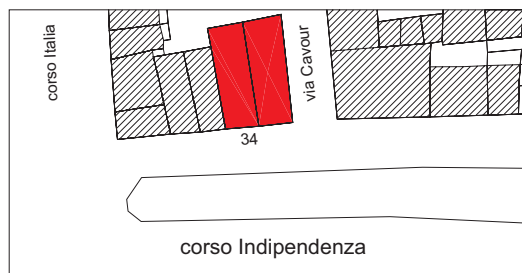
Ubicazione: Corso INDIPENDENZA n° 34 angolo via Cavour

elementi architettonici	
_____	cornicione
_____	fondo piani superiori
_____	ringhiere
_____	serramenti e sistemi oscuranti
_____	zoccolo
_____	fondo piano terra

62	ferro	ferro	art. n°11
portone					
zoccolo			pietra di luserna		art. n°12
note	Rivestimento al piano terra non congruo

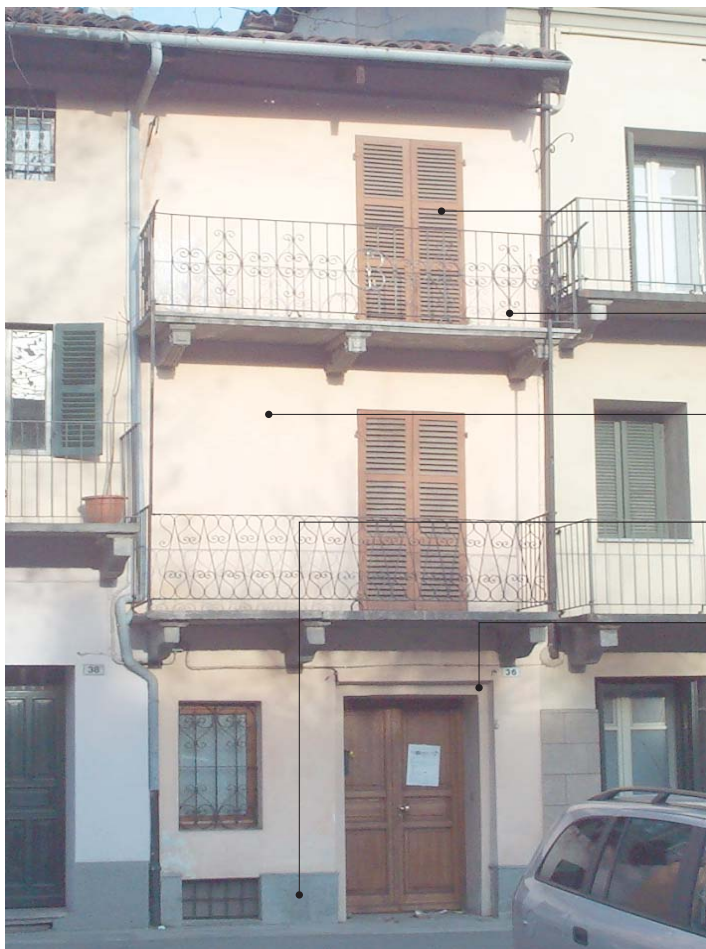
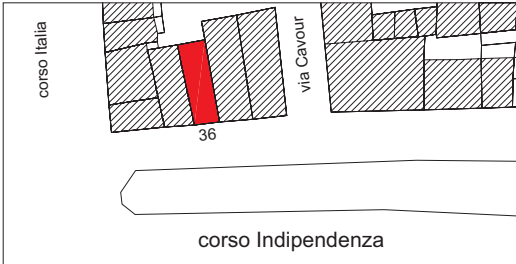
Ubicazione: Corso INDIPENDENZA n°36

elementi architettonici	
●	serramenti e sistemi oscuranti
●	ringhiere
●	fondo
●	zoccolo
●	cornici

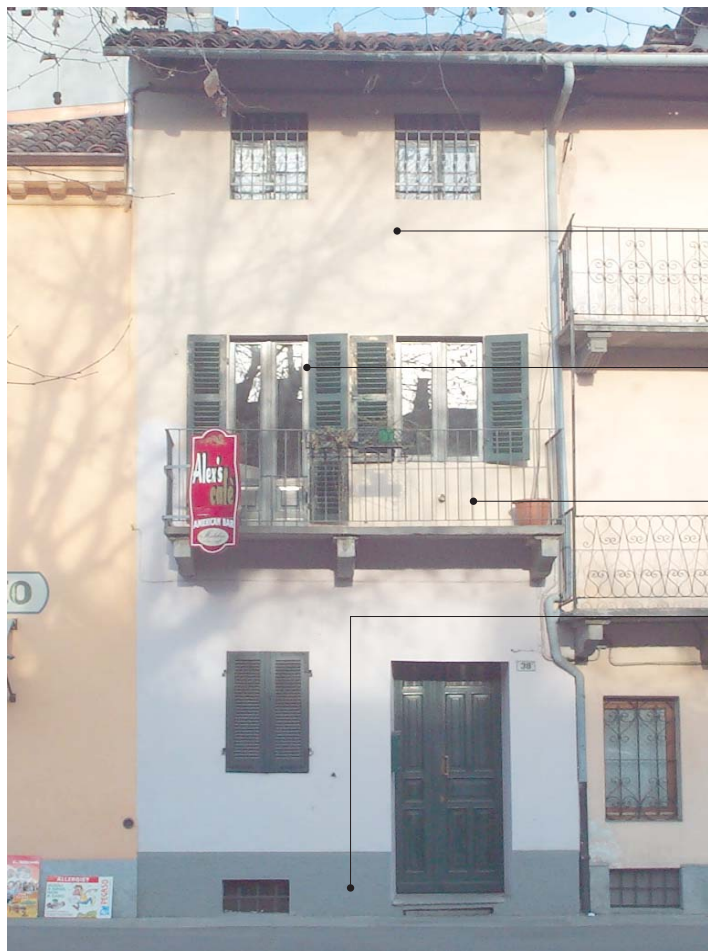
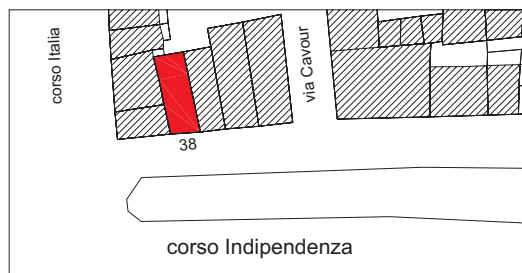
Ubicazione: Corso INDIPENDENZA n° 38

elementi architettonici	
—	fondo
—	serramenti e sistemi oscuranti
—	ringhiere
—	zoccolo

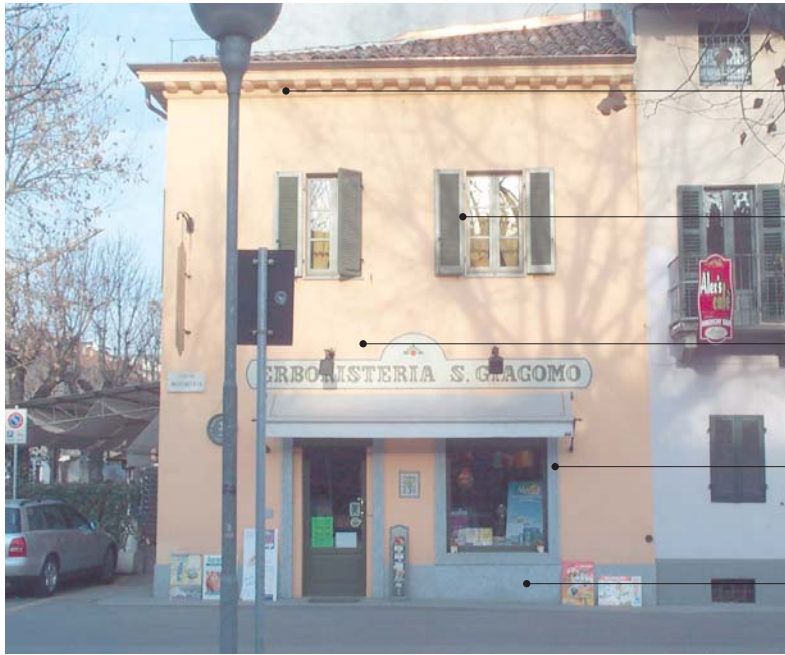
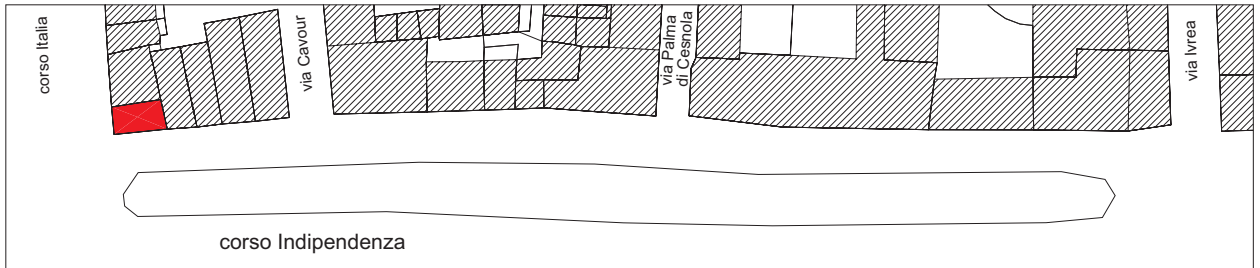
Ubicazione: Corso INDIPENDENZA angolo corso Italia

elementi architettonici	
—	cornicione
—	serramenti e sistemi oscuranti
—	fondo
—	cornici
—	zoccolo

51	ferro	legno	art. n°13/16
balconi					
ringhiere					
portone	essenza noce		legno		
zoccolo			pietra di luserna		art. n°12
note	Obbligo di velatura

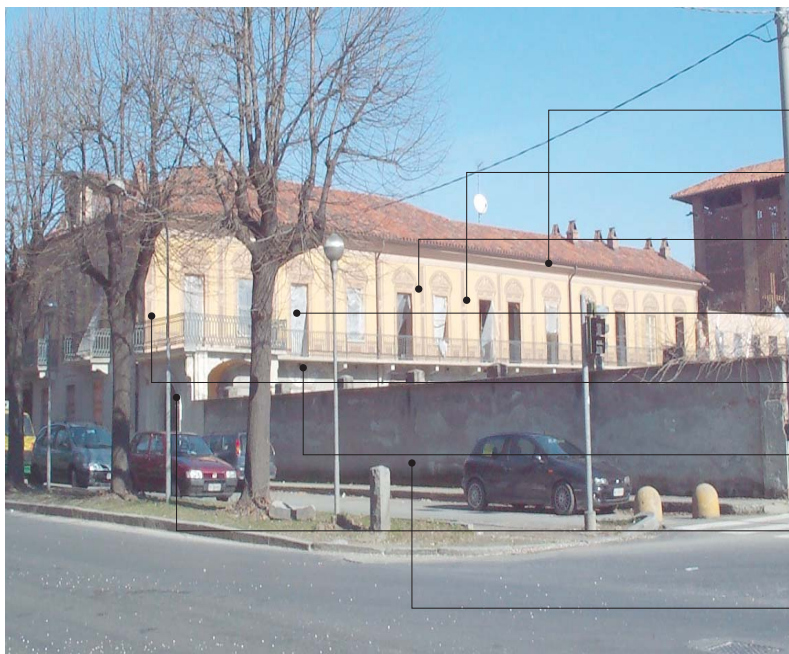
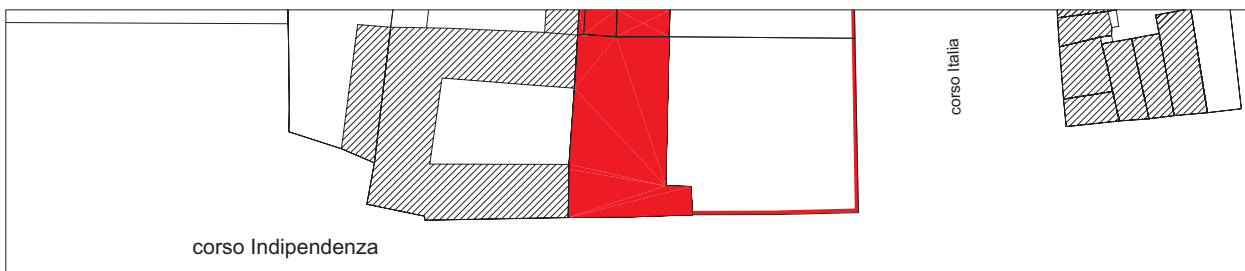
Ubicazione: Corso INDIPENDENZA angolo corso Italia

elementi architettonici	
—	cornicione
—	fondo piani superiori
—	lesene e colonne
—	serramenti e sistemi oscuranti
—	ringhiere
—	fondo piano terra
—	cornici
—	zoccolo

colori		materiali		normativa
	piano terra	piani superiori	piano terra	piani superiori	
cornicione		26		intonaco	art. n°10
lesene colonne		26		dipinti	art. n°10
marcapiano	16		intonaco		art. n°10
fondo	16	6	intonaco	intonaco	art. n°9
ornati fregi					
cornici		26	pietra di luserna	dipinti	art. n°10
sistemi oscuranti		essenza noce		legno	art. n°13/16
serramenti	essenza noce	essenza noce	legno	legno	art. n°13/16
balconi				pietra	
ringhiere	61	61	ferro	ferro	art. n°11
portone	essenza noce		legno		
zoccolo			pietra di luserna		art. n°12
note	Decorazioni facciata a trompe-l'oeil Obbligo di velatura

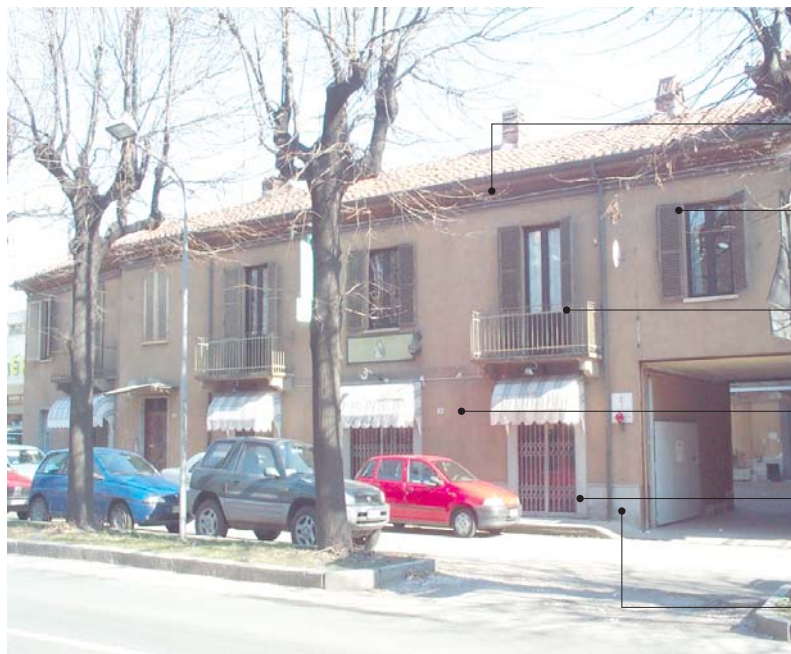
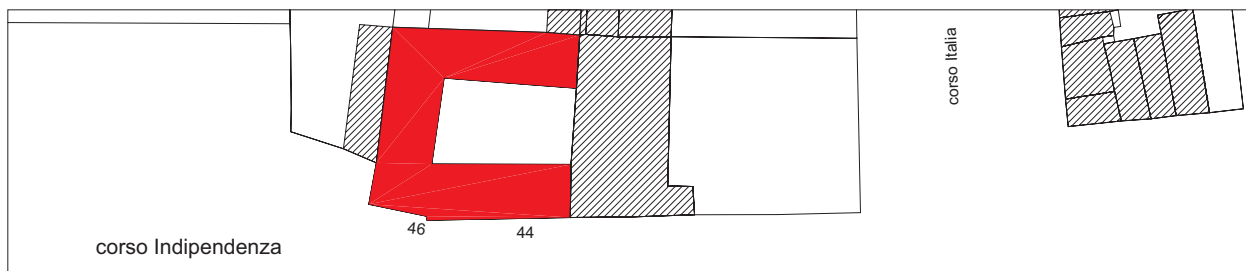
Ubicazione: Corso INDIPENDENZA n° 44-46

elementi architettonici	
—	cornicione
—	serramenti e sistemi oscuranti
—	ringhiere
—	fondo
—	cornici
—	zoccolo

61	ferro	ferro	art. n°11
portone	essenza noce		legno		
zoccolo			pietra di luserna		art. n°12
note	Zoccolo e cornici in serizzo non congrui Intonaco plastico tipo graffiato non congruo

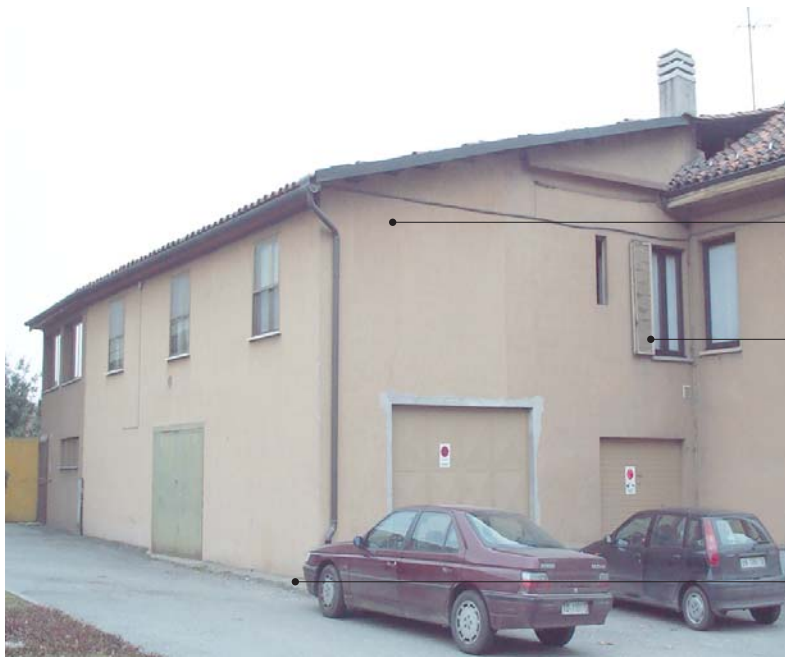
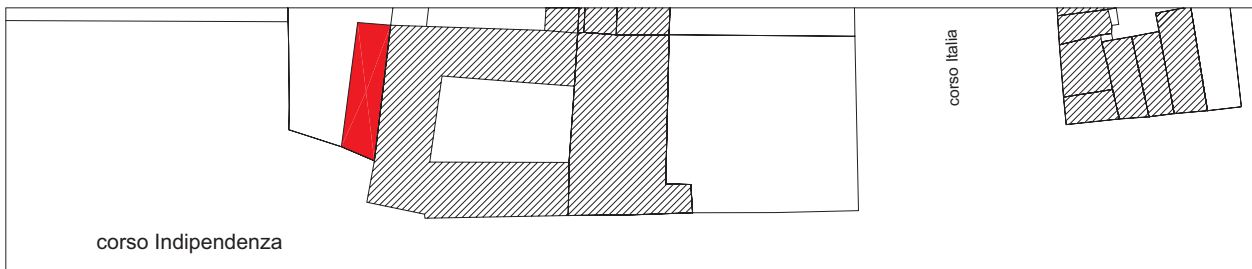
Ubicazione: Corso INDIPENDENZA

elementi architettonici	
●	fondo
●	serramenti e sistemi oscuranti
●	zoccolo

19	intonaco	intonaco	art. n°9
ornati fregi					
cornici					
sistemi oscuranti		essenza noce		legno	art. n°13/16
serramenti	essenza noce	essenza noce	legno	legno	art. n°13/16
balconi					
ringhiere					
portone	essenza noce		legno		
zoccolo			pietra di luserna		art. n°12
note	Intonaco plastico tipo graffiato non congruo

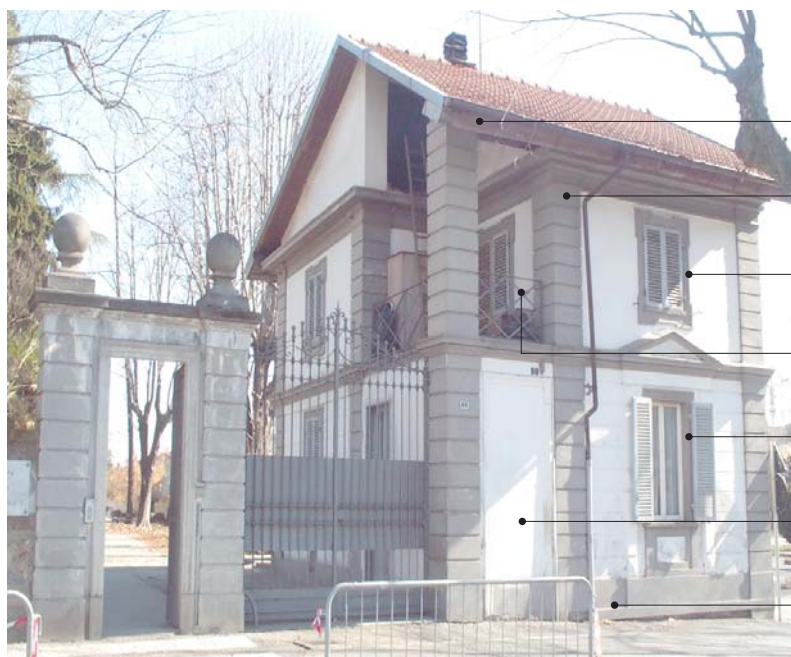
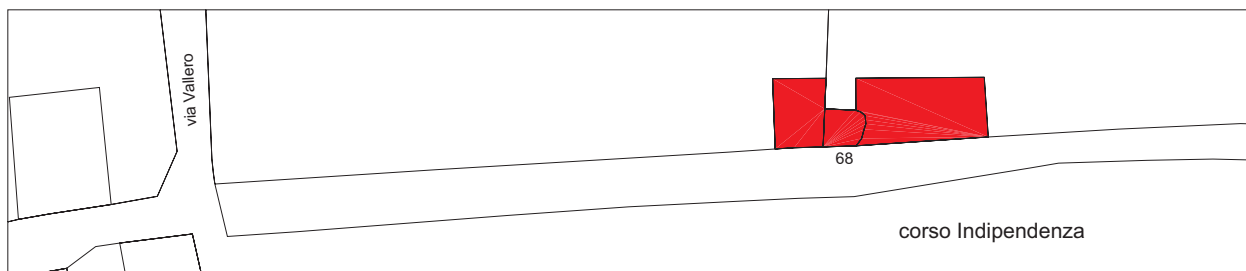
Ubicazione: Corso INDIPENDENZA n° 68

elementi architettonici	
●	cornicione
●	lesene e colonne
●	cornici
●	ringhiere
●	serramenti e sistemi oscuranti
●	fondo
●	zoccolo

63		ferro		
zoccolo			pietra di luserna		art. n°12
note	Obbligo di velatura

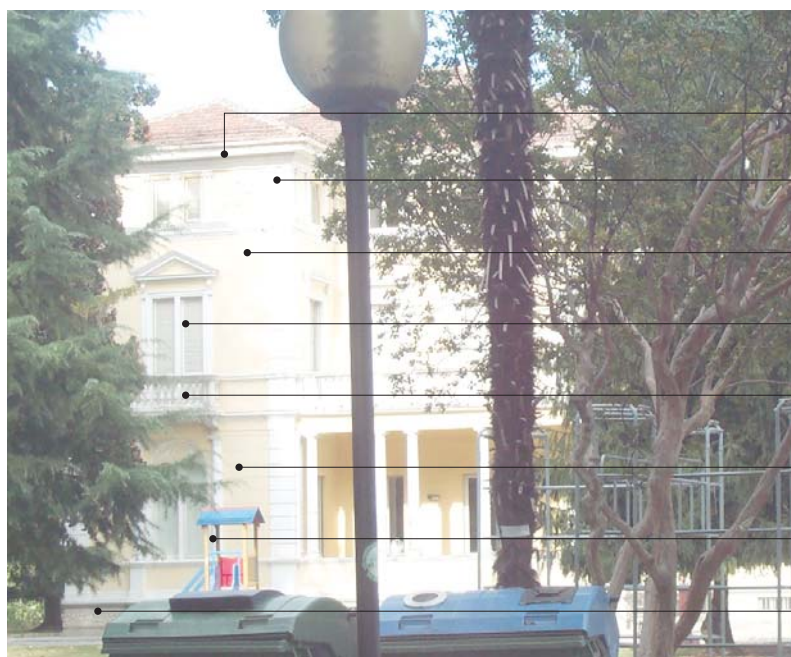
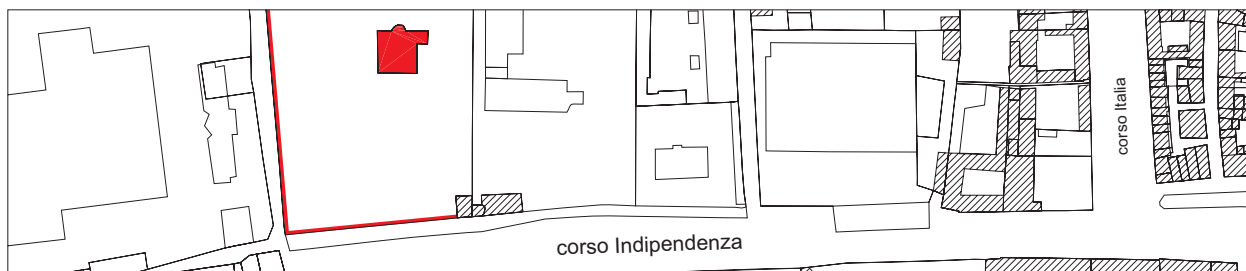
Ubicazione: Corso INDIPENDENZA angolo via Vallero

elementi architettonici	
—	cornicione
—	lesene e colonne
—	fondo piani superiori
—	serramenti e sistemi oscuranti
—	ringhiere
—	fondo piano terra
—	cornici
—	zoccolo

colori		materiali		normativa
	piano terra	piani superiori	piano terra	piani superiori	
cornicione		14		intonaco	art. n°10
lesene colonne	14	14	intonaco	intonaco	art. n°10
marcapiano	14	14	intonaco	intonaco	art. n°10
fondo	8	8	intonaco	intonaco	art. n°9
ornati fregi		14		intonaco	art. n°10
cornici	14	14	intonaco	intonaco	art. n°10
sistemi oscuranti	46	46	legno	legno	art. n°13/16
serramenti	53	53	legno	legno	art. n°13/16
balconi		14		cemento	
ringhiere		14		cemento	art. n°11
portone					
zoccolo	15		intonaco		art. n°12
note	Vincolo L.1089/39 Obbligo di velatura
