Ubicazione: Piazza SAN GIACOMO n°1 angolo via Trieste

Classificazione da P.R.G.C.: Complessi unitari di valore storico-documentario, cortili e giardini di pertinenza

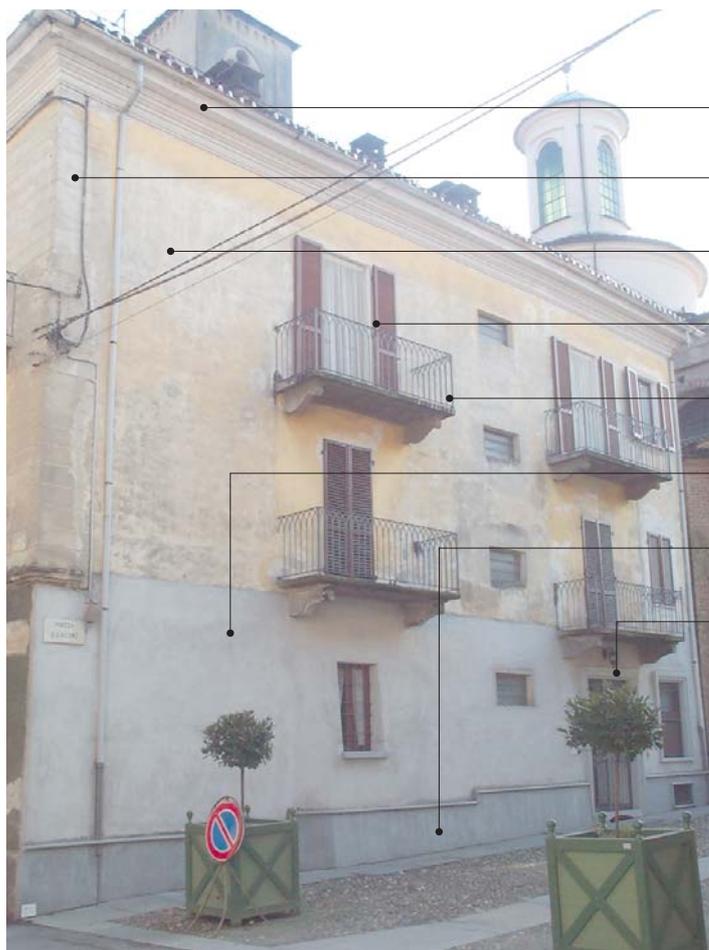
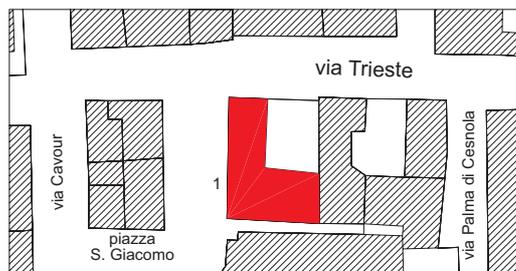
elementi architettonici	
—	cornicione
—	lesene e colonne
—	fondo piani superiori
—	serramenti e sistemi oscuranti
—	ringhiere
—	fondo piano terra
—	zoccolo
—	cornici

14		intonaco	art. n°10
lesene colonne

2		intonaco	art. n°10
marcapiano					
fondo

18	intonaco	intonaco	art. n°9
ornati fregi					
cornici			pietra di luserna		art. n°10
sistemi oscuranti		essenza noce		legno	art. n°13/16
serramenti	essenza noce	essenza noce	legno	legno	art. n°13/16
balconi				pietra	
ringhiere

61	ferro	ferro	art. n°11
portone	essenza noce		legno		
zoccolo			pietra di luserna		art. n°12
note

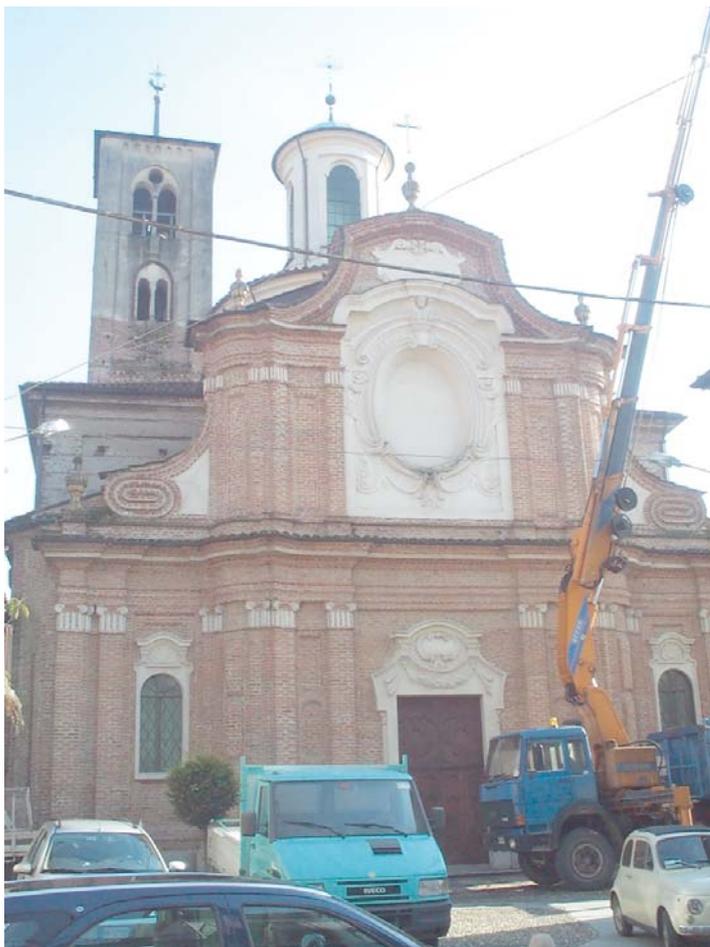
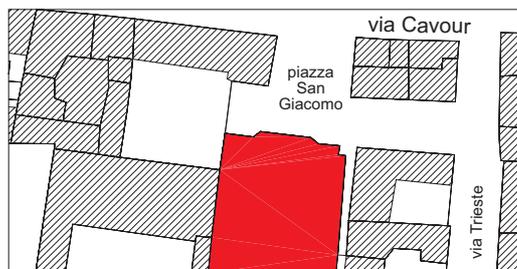
Ubicazione: Piazza SAN GIACOMO

elementi architettonici

Vincolo L.1089/39

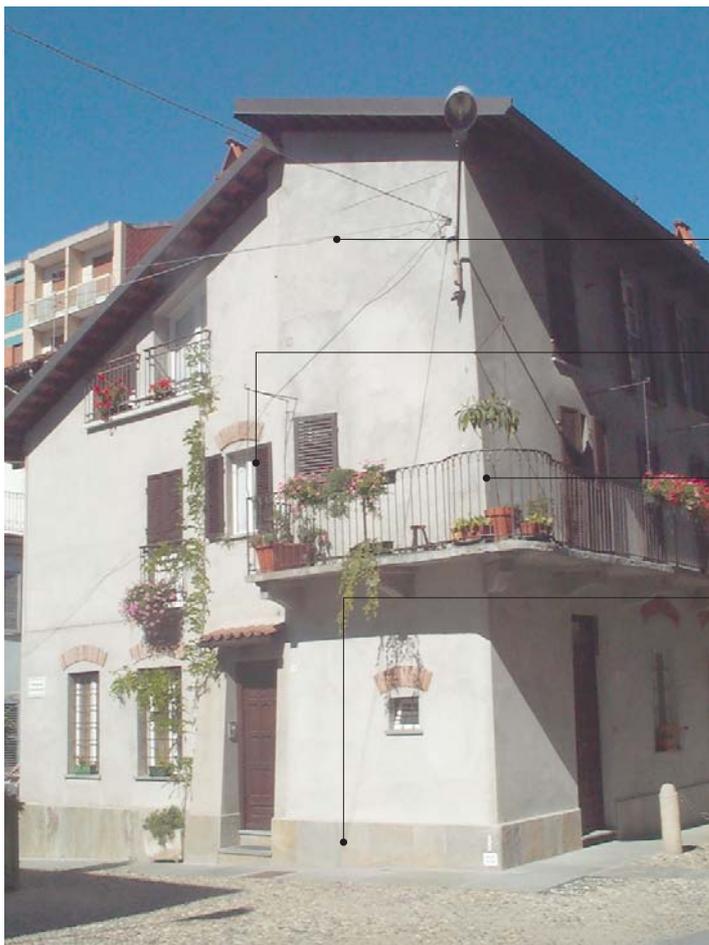
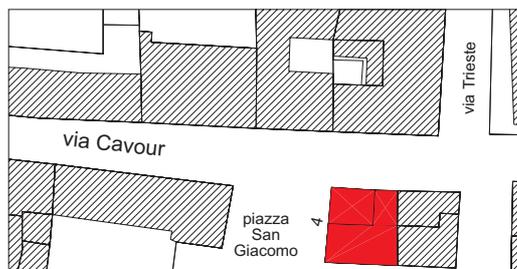
Ubicazione: Piazza SAN GIACOMO n°4

elementi architettonici	
—	fondo
—	serramenti e sistemi oscuranti
—	ringhiere
—	zoccolo

8	intonaco	intonaco	art. n°9
ornati fregi	mattone a vista	mattone a vista	mattone	mattone	art. n°10
cornici					
sistemi oscuranti	essenza noce	essenza noce	legno	legno	art. n°13/16
serramenti	essenza noce	essenza noce	legno	legno	art. n°13/16
balconi				pietra	
ringhiere

61	ferro	ferro	art. n°11
portone	essenza noce		legno		
zoccolo			pietra di luserna		art. n°12
note	Tinteggiatura archetti piano terzo non congrua
