Ubicazione: Via MONTE GRAPPA n°1/A - 3

Classificazione da P.R.G.C.: Tessuti minori ottocenteschi e primo novecento di interesse documentario

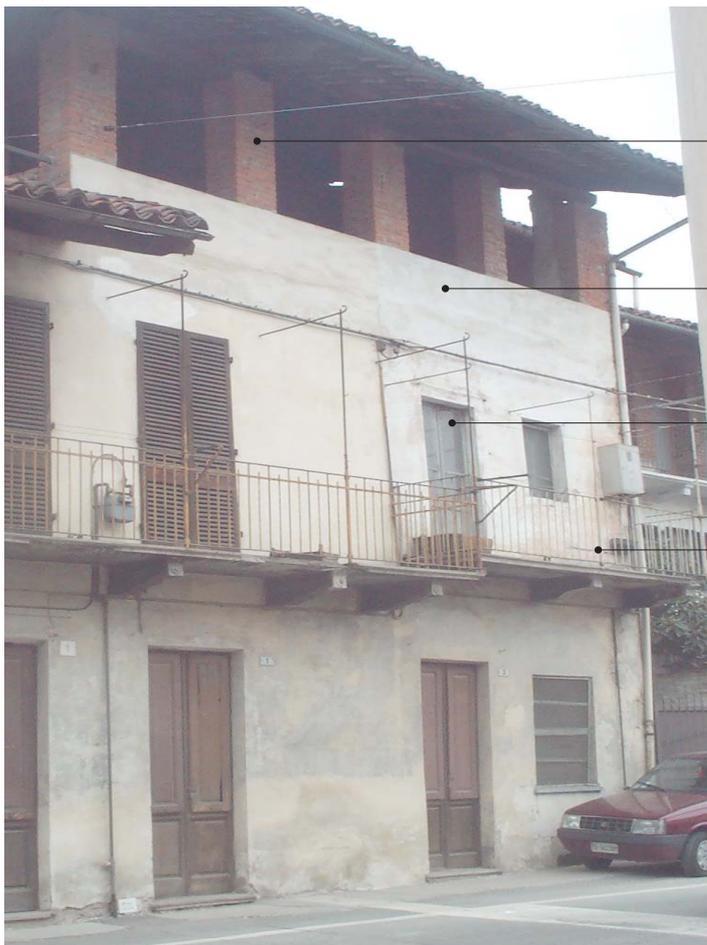
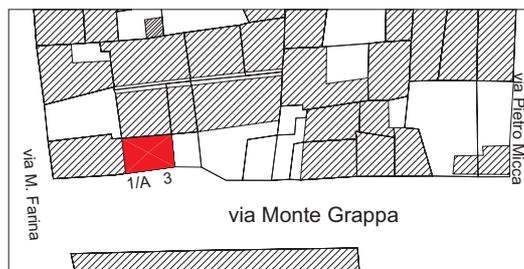
elementi architettonici	
lesene e colonne	
fondo	
serramenti e sistemi oscuranti	
ringhiere

colori		materiali		normativa
	piano terra	piani superiori	piano terra	piani superiori	
cornicione					
lesene colonne		mattoni a vista		mattoni	
marcapiano					
fondo

19	intonaco	intonaco	art. n°9
ornati fregi					
cornici					
sistemi oscuranti	essenza noce	essenza noce	legno	legno	art. n°13/16
serramenti	essenza noce	essenza noce	legno	legno	art. n°13/16
balconi

25		cemento	
ringhiere

61		ferro	art. n°11
portone					
zoccolo

25		intonaco		art. n°12
note

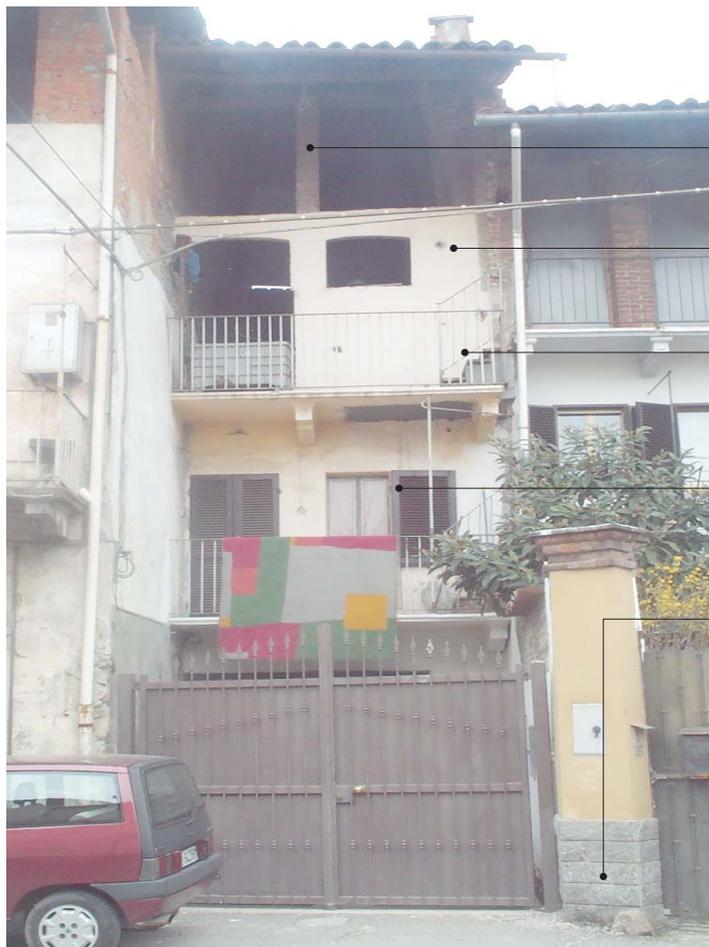
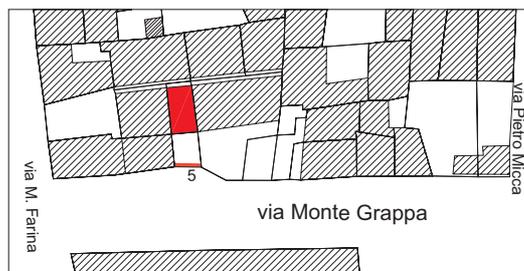
Ubicazione: Via MONTE GRAPPA n°5

elementi architettonici	
lesene e colonne	
fondo	
ringhiere	
serramenti e sistemi oscuranti	
zoccolo

colori		materiali		normativa
	piano terra	piani superiori	piano terra	piani superiori	
cornicione					
lesene colonne		mattoni a vista		mattoni	
marcapiano					
fondo

7	intonaco	intonaco	art. n°9
ornati fregi					
cornici					
sistemi oscuranti		essenza noce		legno	art. n°13/16
serramenti	essenza noce	essenza noce	legno	legno	art. n°13/16
balconi

15		cemento	
ringhiere

61		ferro	art. n°11
portone

61		ferro		
zoccolo

15		intonaco		art. n°12
note

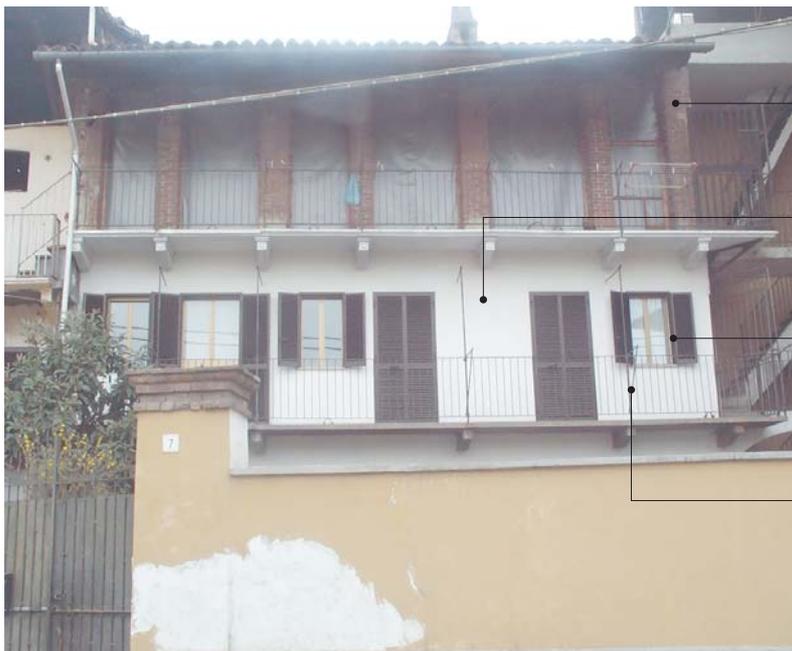
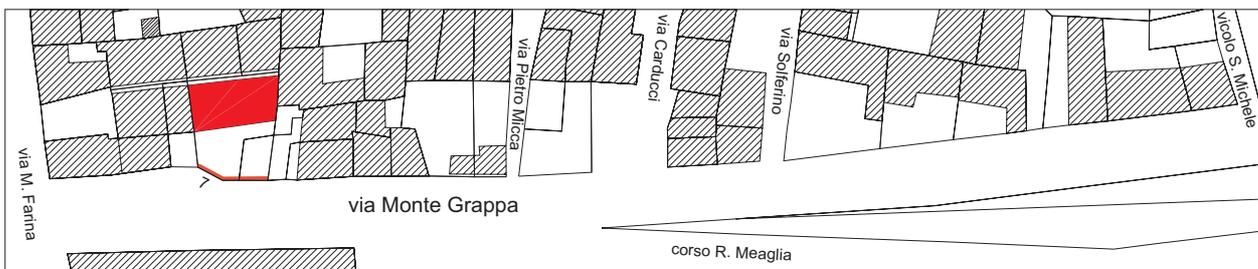
Ubicazione: Via MONTE GRAPPA n°7

elementi architettonici	
lesene e colonne	
fondo	
serramenti e sistemi oscuranti	
ringhiere

colori		materiali		normativa
	piano terra	piani superiori	piano terra	piani superiori	
cornicione					
lesene colonne		mattoni a vista		mattoni	
marcapiano					
fondo

8	intonaco	intonaco	art. n°9
ornati fregi					
cornici					
sistemi oscuranti	essenza noce	essenza noce	legno	legno	art. n°13/16
serramenti	essenza noce	essenza noce	legno	legno	art. n°13/16
balconi

15		cemento	
ringhiere

61		ferro	art. n°11
portone

61		ferro		
zoccolo

15		intonaco		art. n°12
note

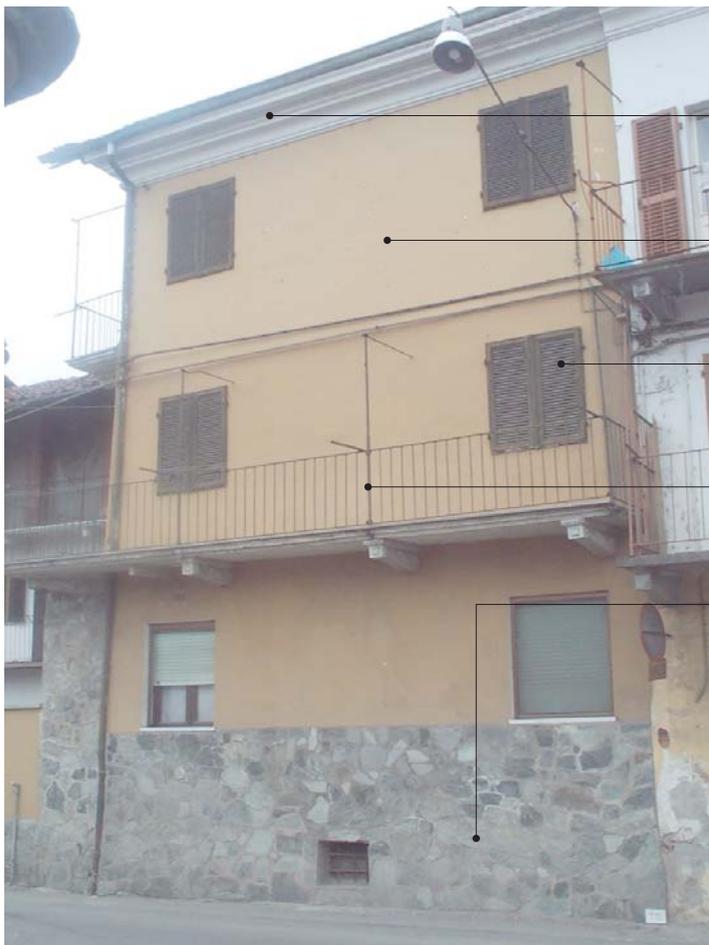
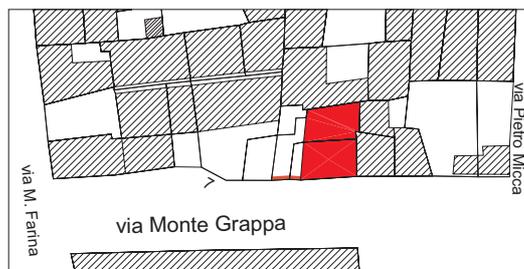
Ubicazione: Via MONTE GRAPPA n°7

elementi architettonici	
●	cornicione
●	fondo
●	serramenti e sistemi oscuranti
●	ringhiere
●	zoccolo

colori		materiali		normativa
	piano terra	piani superiori	piano terra	piani superiori	
cornicione		28		intonaco	art. n°10
lesene colonne					
marcapiano					
fondo	1	1	intonaco	intonaco	art. n°9
ornati fregi					
cornici					
sistemi oscuranti	essenza noce	essenza noce	legno	legno	art. n°13/16
serramenti	essenza noce	essenza noce	legno	legno	art. n°13/16
balconi		28		cemento	
ringhiere		61		ferro	art. n°11
portone	61		ferro		
zoccolo			pietra di luserna		art. n°12
note	Rivestimento in pietra al piano terra non congruo Sistemi oscuranti avvolgibili in materiale plastico al piano terra non congrui

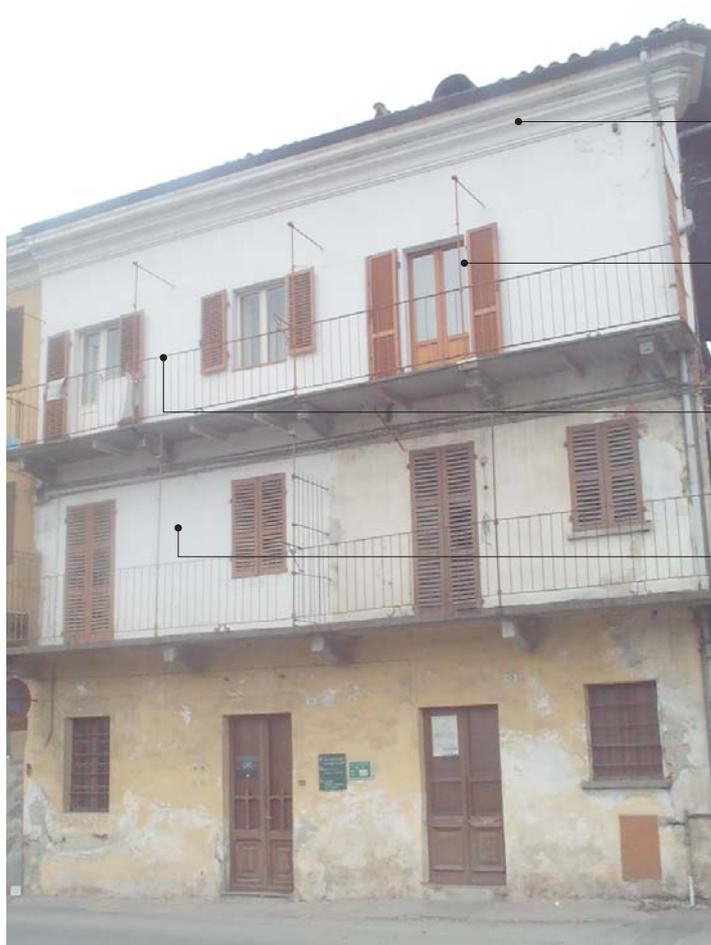
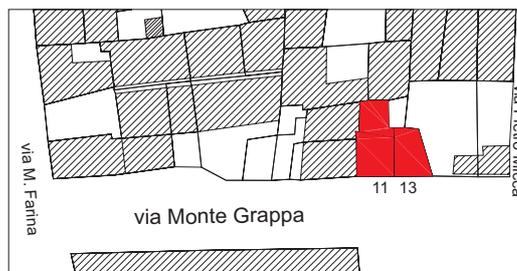
Ubicazione: Via MONTE GRAPPA n°11-13

elementi architettonici	
—	cornicione
—	serramenti e sistemi oscuranti
—	ringhiere
—	fondo

colori		materiali		normativa
	piano terra	piani superiori	piano terra	piani superiori	
cornicione

15		intonaco	art. n°10
lesene colonne					
marcapiano					
fondo

17	intonaco	intonaco	art. n°9
ornati fregi					
cornici					
sistemi oscuranti		essenza noce		legno	art. n°13/16
serramenti	essenza noce	essenza noce	legno	legno	art. n°13/16
balconi				pietra	
ringhiere

61	ferro	ferro	art. n°11
portone					
zoccolo			pietra di luserna		art. n°12
note

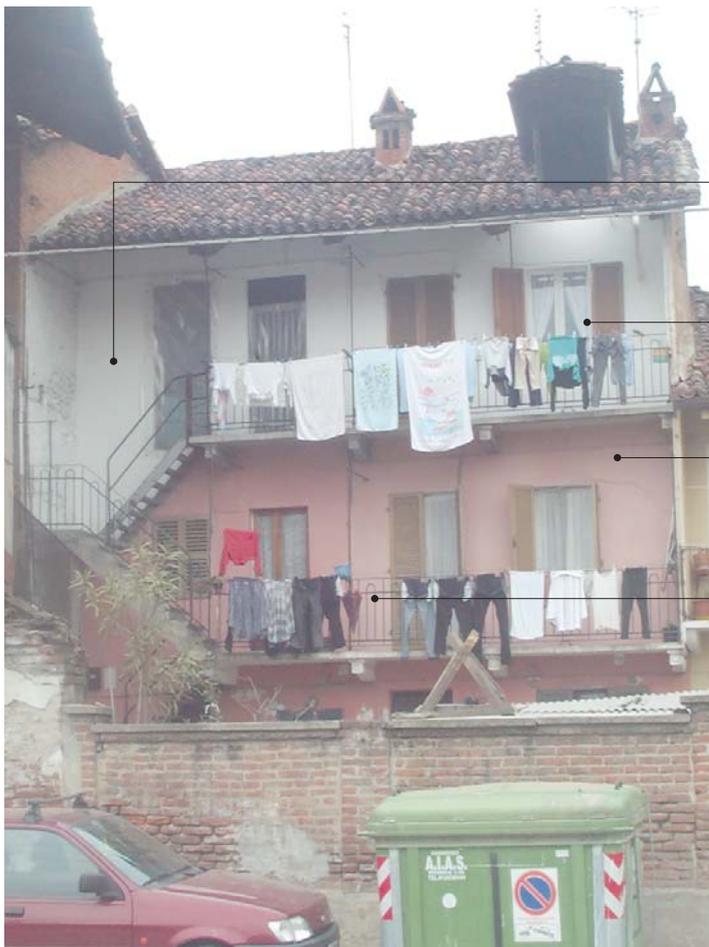
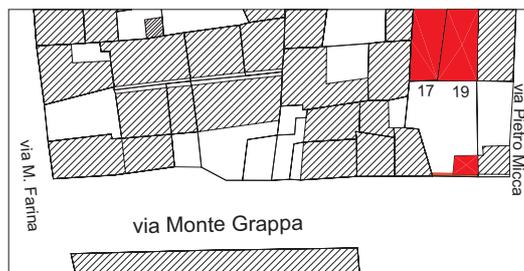
Ubicazione: Via MONTE GRAPPA n°17-19

elementi architettonici	
—	fondo piani superiori
—	serramenti e sistemi oscuranti
—	fondo piano terra
—	ringhiere

colori		materiali		normativa
	piano terra	piani superiori	piano terra	piani superiori	
cornicione					
lesene colonne					
marcapiano					
fondo

10	intonaco	intonaco	art. n°9
ornati fregi					
cornici					
sistemi oscuranti	essenza noce	essenza noce	legno	legno	art. n°13/16
serramenti	essenza noce	essenza noce	legno	legno	art. n°13/16
balconi

25		cemento	
ringhiere

61	ferro	ferro	art. n°11
portone					
zoccolo

25		intonaco		art. n°12
note

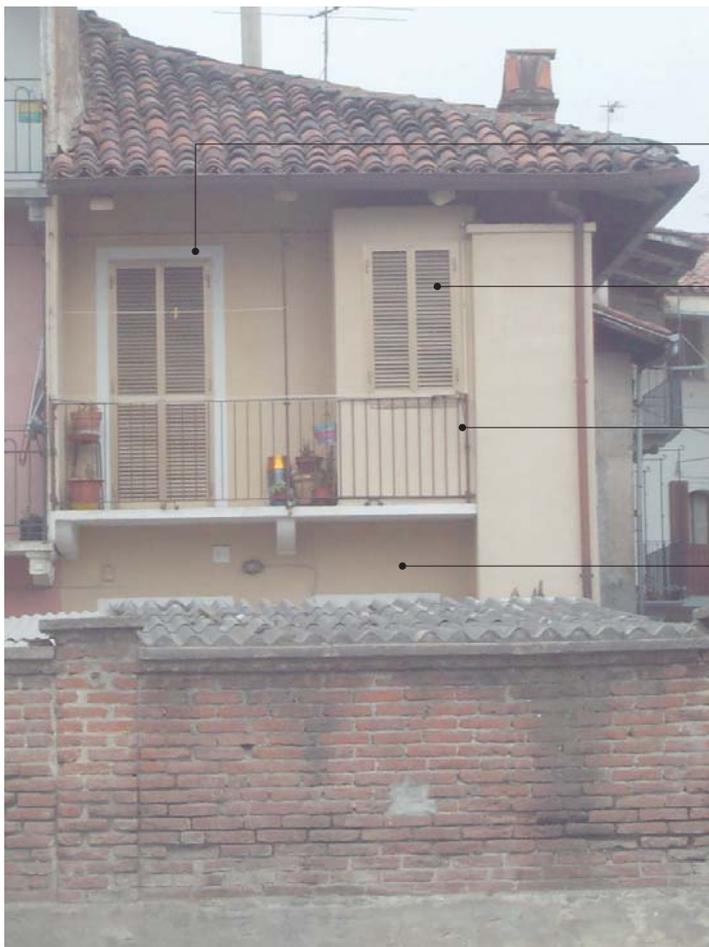
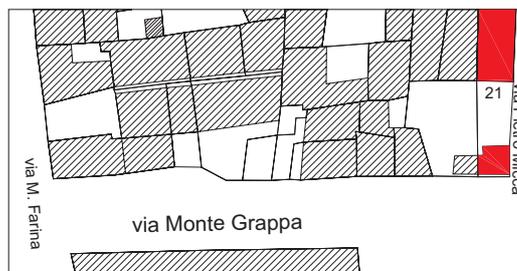
Ubicazione: Via MONTE GRAPPA n°21 angolo via Pietro Micca

elementi architettonici	
—	cornici
—	serramenti e sistemi oscuranti
—	ringhiere
—	fondo

colori		materiali		normativa
	piano terra	piani superiori	piano terra	piani superiori	
cornicione					
lesene colonne					
marcapiano					
fondo

9	intonaco	intonaco	art. n°9
ornati fregi					
cornici					
sistemi oscuranti	essenza noce	essenza noce	legno	legno	art. n°13/16
serramenti	essenza noce	essenza noce	legno	legno	art. n°13/16
balconi

15		cemento	
ringhiere

61		ferro	art. n°11
portone					
zoccolo

15		intonaco		art. n°12
note

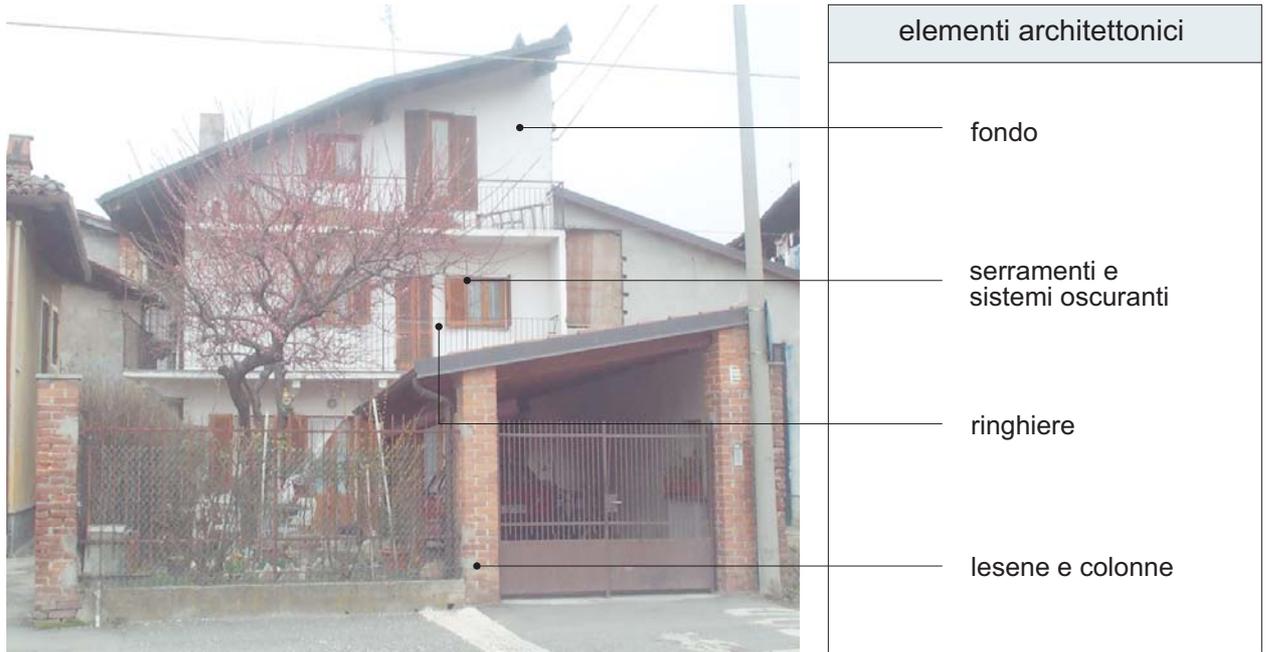
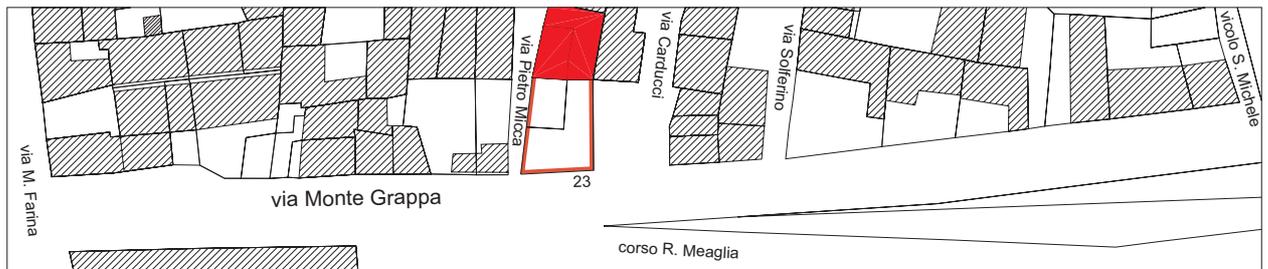
Ubicazione: Via MONTE GRAPPA n°23 angolo via Pietro Micca

colori		materiali		normativa
	piano terra	piani superiori	piano terra	piani superiori	
cornicione					
lesene colonne					
marcapiano					
fondo

17	intonaco	intonaco	art. n°9
ornati fregi					
cornici					
sistemi oscuranti	essenza noce	essenza noce	legno	legno	art. n°13/16
serramenti	essenza noce	essenza noce	legno	legno	art. n°13/16
balconi

15		cemento	
ringhiere

61		ferro	art. n°11
portone

61		ferro		
zoccolo

15		intonaco		art. n°12
note

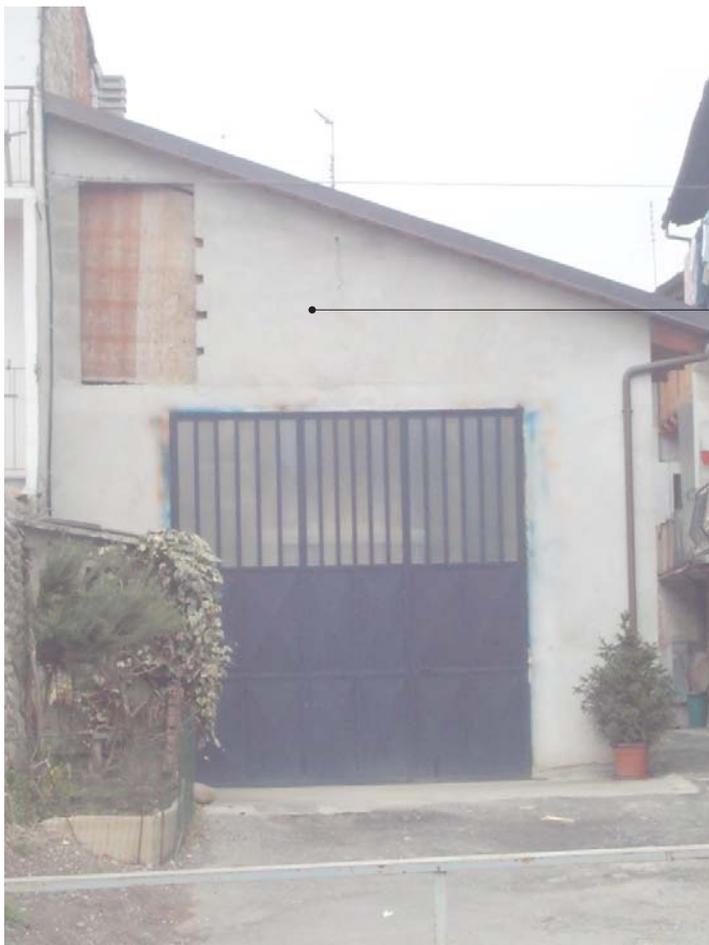
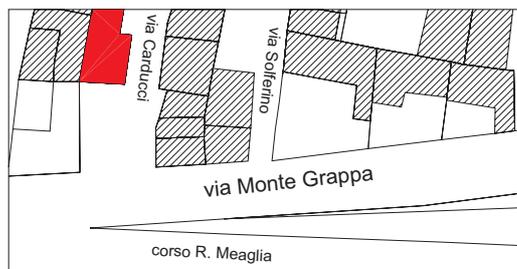
Ubicazione: Via MONTE GRAPPA angolo via Carducci

elementi architettonici	
	fondo

colori		materiali		normativa
	piano terra	piani superiori	piano terra	piani superiori	
cornicione					
lesene colonne					
marcapiano					
fondo

19		intonaco		
ornati fregi					
cornici					
sistemi oscuranti					
serramenti					
balconi					
ringhiere					
portone	essenza noce		legno		
zoccolo					
note

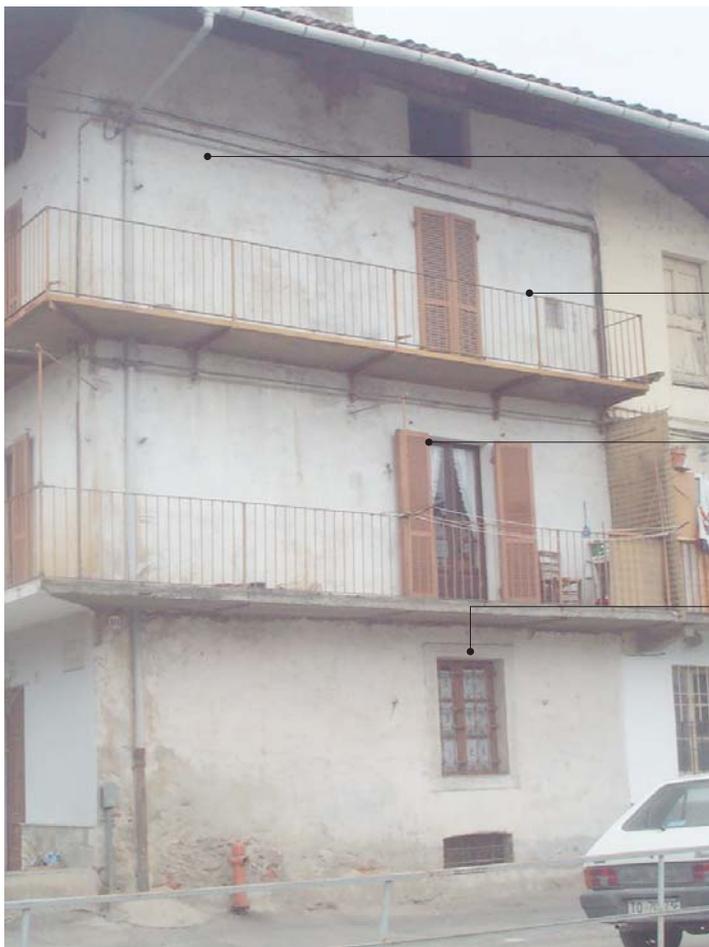
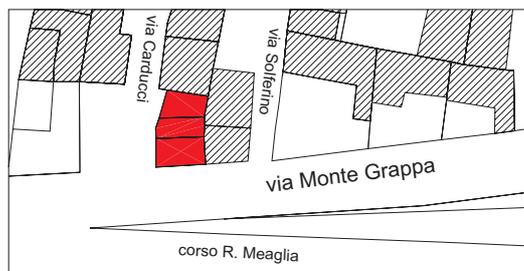
Ubicazione: Via MONTE GRAPPA angolo via Carducci n°13-15

elementi architettonici	
—	fondo
—	ringhiere
—	serramenti e sistemi oscuranti
—	cornici

colori		materiali		normativa
	piano terra	piani superiori	piano terra	piani superiori	
cornicione					
lesene colonne					
marcapiano					
fondo

6	intonaco	intonaco	art. n°9
ornati fregi					
cornici

16		intonaco		art. n°10
sistemi oscuranti		essenza noce		legno	art. n°13/16
serramenti	essenza noce	essenza noce	legno	legno	art. n°13/16
balconi

16		cemento	
ringhiere

61	ferro	ferro	art. n°11
portone					
zoccolo

16		intonaco		art. n°12
note

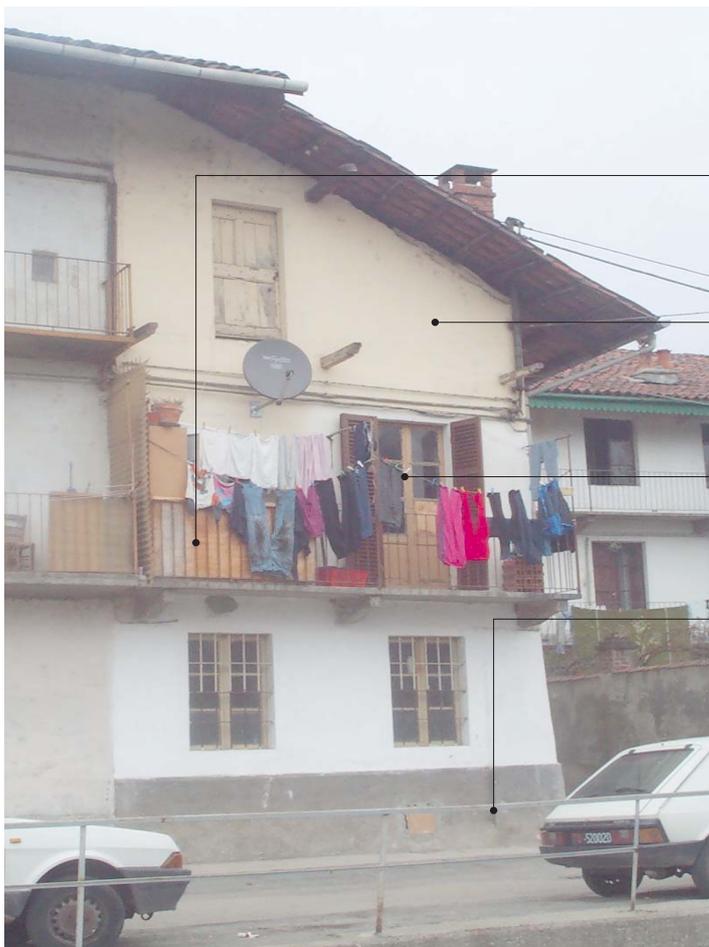
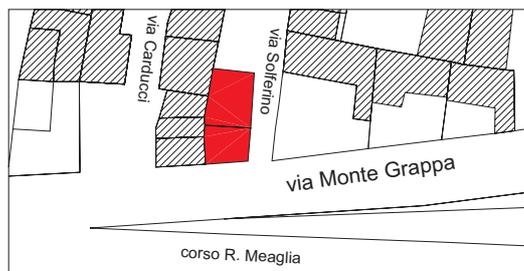
Ubicazione: Via MONTE GRAPPA angolo via Solferino n°12

elementi architettonici	
	ringhiere
	fondo
	serramenti e sistemi oscuranti
	zoccolo

colori		materiali		normativa
	piano terra	piani superiori	piano terra	piani superiori	
cornicione					
lesene colonne					
marcapiano					
fondo	8	8	intonaco	intonaco	art. n°9
ornati fregi					
cornici					
sistemi oscuranti	essenza noce	essenza noce	legno	legno	art. n°13/16
serramenti	essenza noce	essenza noce	legno	legno	art. n°13/16
balconi				pietra	
ringhiere	61	61	ferro	ferro	art. n°11
portone					
zoccolo	15		intonaco		art. n°12
note	Zoccolo non congruo

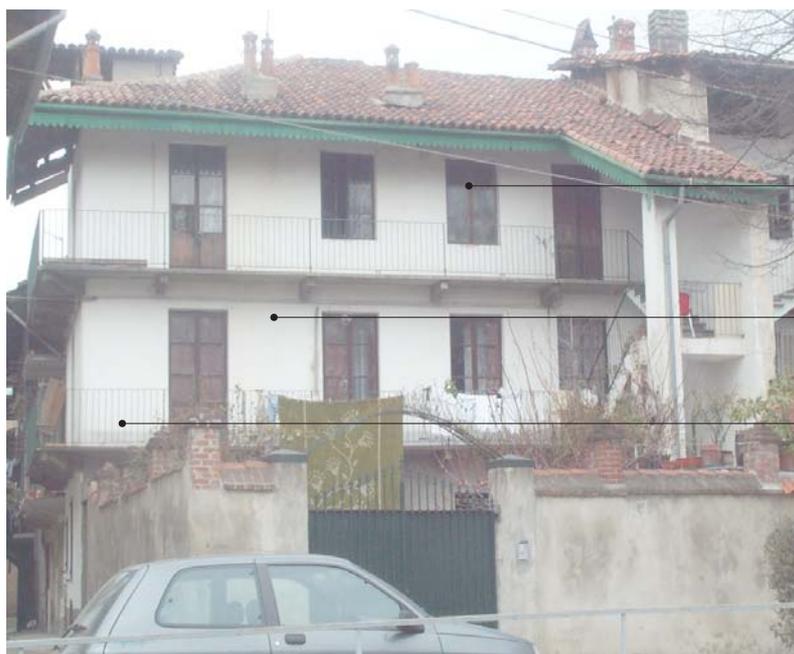
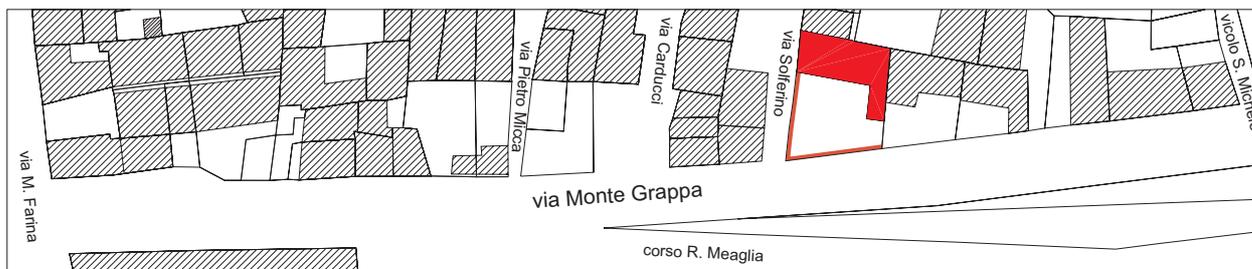
Ubicazione: Via MONTE GRAPPA angolo via Solferino n°13

elementi architettonici	
●	serramenti e sistemi oscuranti
●	fondo
●	ringhiere

colori		materiali		normativa
	piano terra	piani superiori	piano terra	piani superiori	
cornicione					
lesene colonne					
marcapiano					
fondo

17	intonaco	intonaco	art. n°9
ornati fregi					
cornici					
sistemi oscuranti					
serramenti	essenza noce	essenza noce	legno	legno	art. n°13/16
balconi				pietra	
ringhiere

61		ferro	art. n°11
portone

61		ferro		
zoccolo

15		intonaco		art. n°12
note

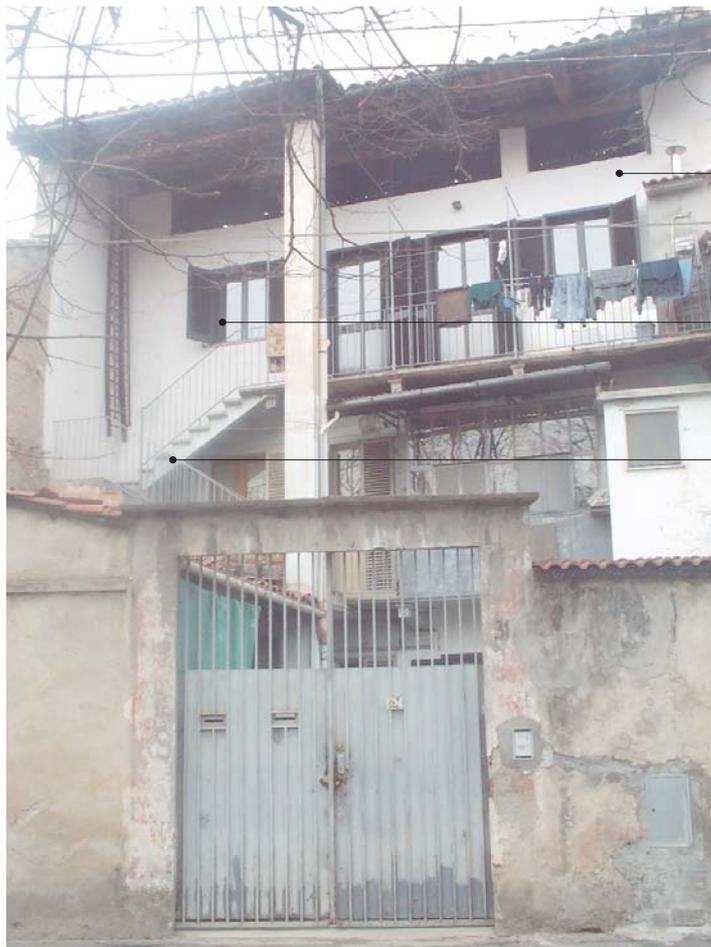
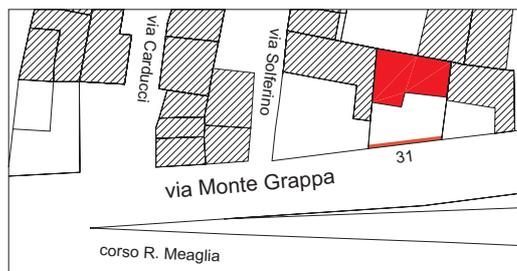
Ubicazione: Via MONTE GRAPPA n°31

elementi architettonici	
—	fondo
—	serramenti e sistemi oscuranti
—	ringhiere

colori		materiali		normativa
	piano terra	piani superiori	piano terra	piani superiori	
cornicione					
lesene colonne					
marcapiano					
fondo

29	intonaco	intonaco	art. n°9
ornati fregi					
cornici					
sistemi oscuranti	essenza noce	essenza noce	legno	legno	art. n°13/16
serramenti	essenza noce	essenza noce	legno	legno	art. n°13/16
balconi

16		cemento	
ringhiere

61		ferro	art. n°11
portone	essenza noce		legno		
zoccolo

16		intonaco		art. n°12
note

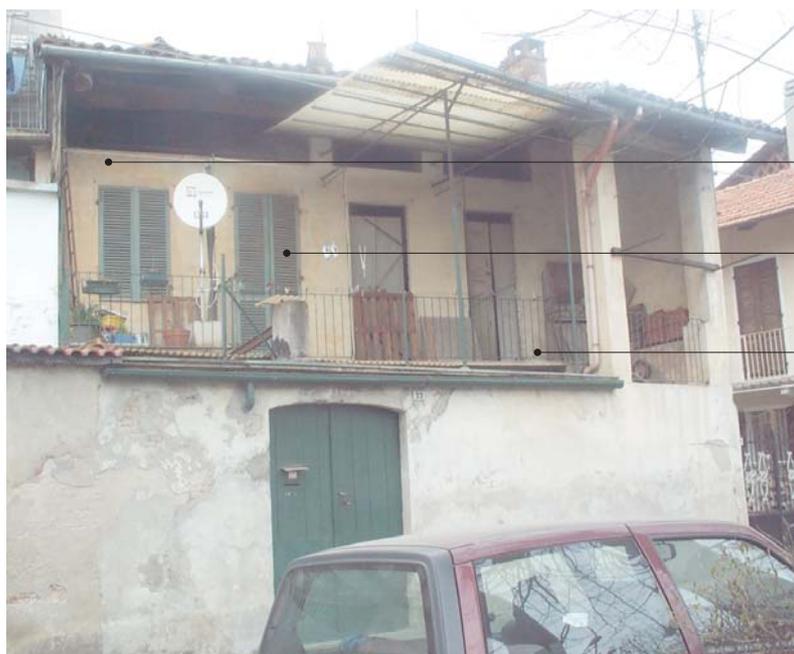
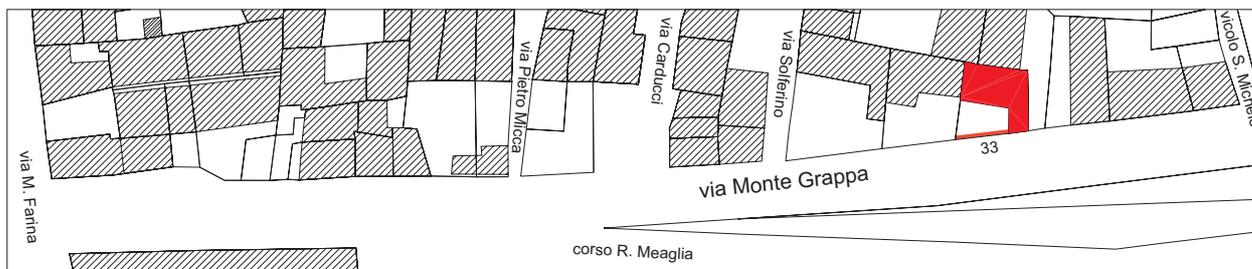
Ubicazione: Via MONTE GRAPPA n°33

elementi architettonici	
—	fondo
—	serramenti e sistemi oscuranti
—	ringhiere

15		intonaco		art. n°12
note	Copertura tettoia in onduline non congrua

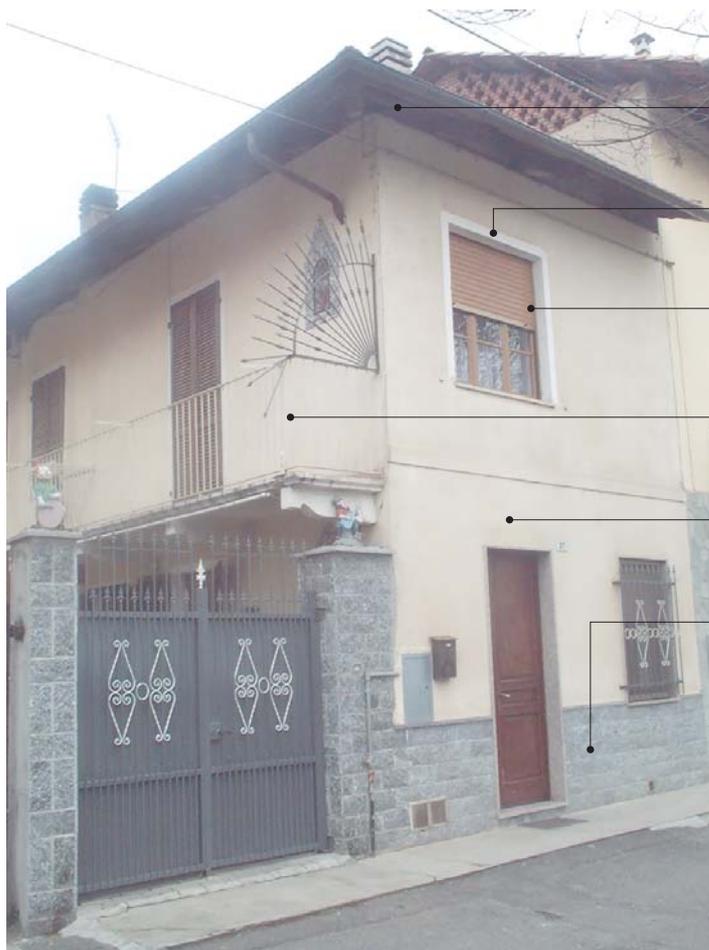
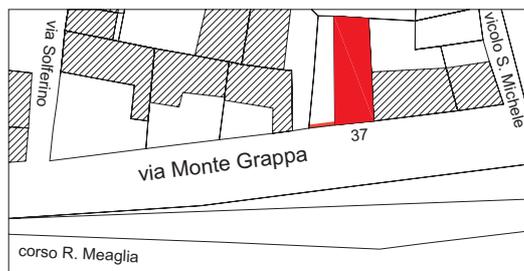
Ubicazione: Via MONTE GRAPPA n°37

elementi architettonici	
—	cornicione
—	cornici
—	serramenti e sistemi oscuranti
—	ringhiere
—	fondo
—	zoccolo

28		intonaco		art. n°12
note	Intonaco plastico tipo granigliato non congruo Zoccolo in pietra non congruo

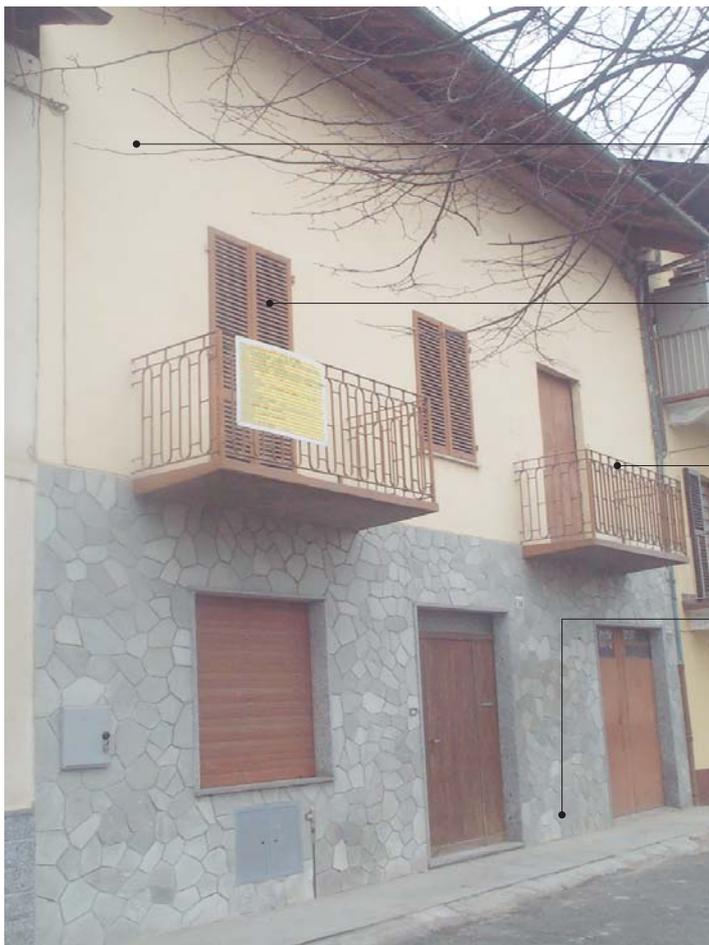
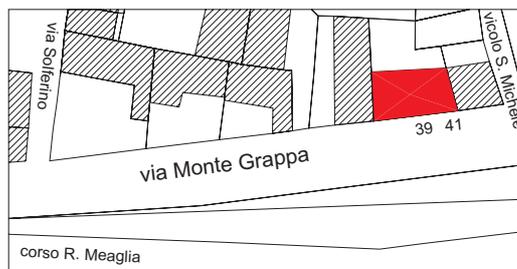
Ubicazione: Via MONTE GRAPPA n°39-41

elementi architettonici	
—	fondo
—	serramenti e sistemi oscuranti
—	ringhiere
—	zoccolo

15		intonaco		art. n°12
note	Rivestimento in pietra al piano terra non congruo

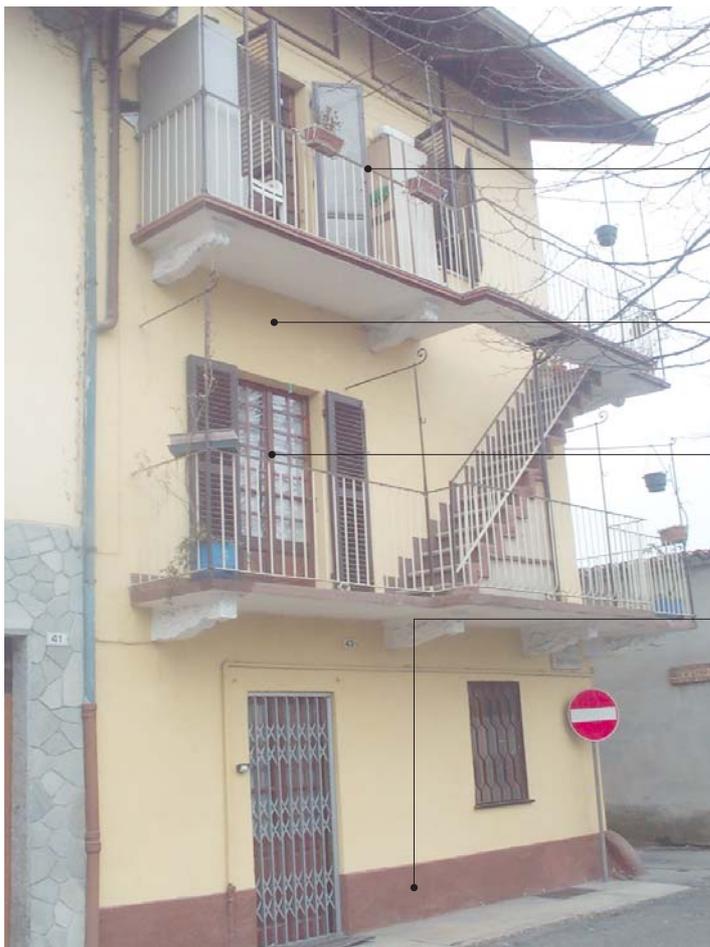
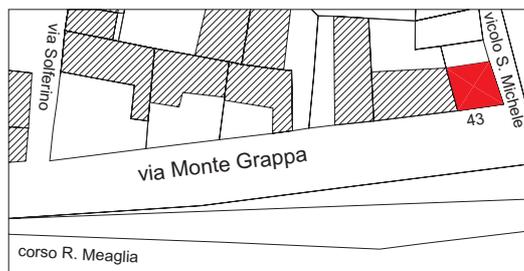
Ubicazione: Via MONTE GRAPPA n° 43 angolo vicolo S. Michele n°6

elementi architettonici	
—	ringhiere
—	fondo
—	serramenti e sistemi oscuranti
—	zoccolo

colori		materiali		normativa
	piano terra	piani superiori	piano terra	piani superiori	
cornicione					
lesene colonne					
marcapiano					
fondo
